**REALIZAR LA ESTRUCTURACIÓN TÉCNICA Y FINANCIERA
DE LA EXTENSIÓN DE LA PLMB-TRAMO 1 HASTA EL
SECTOR DE LA CALLE 100, DE ACUERDO CON LAS
DEFINICIONES ESTABLECIDAS EN EL CONTRATO DE
CONCESIÓN NO. 163 DE 2019**

ESTRUCTURAS EXISTENTES

Documento No. EPLMB-EML-E6-EST-0002_R0

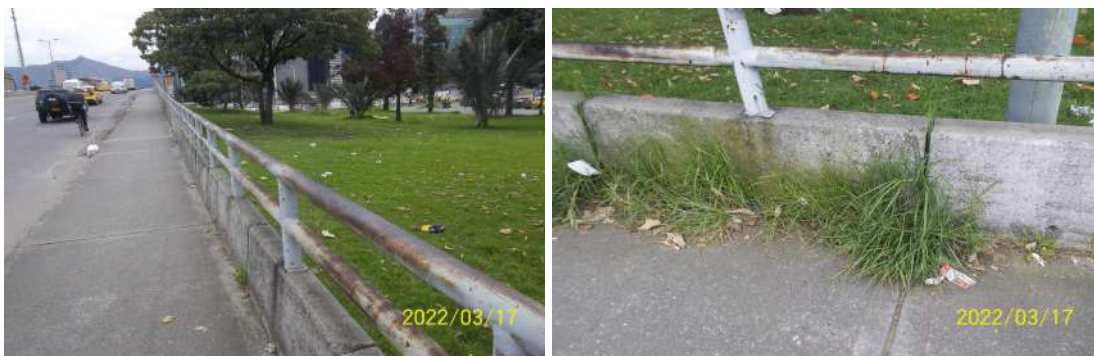
Figura 12. Puente vehicular Avenida calle 100 (Sentido occidente - oriente), presencia de material vegetal en el acceso peatonal y corrosión en la baranda peatonal

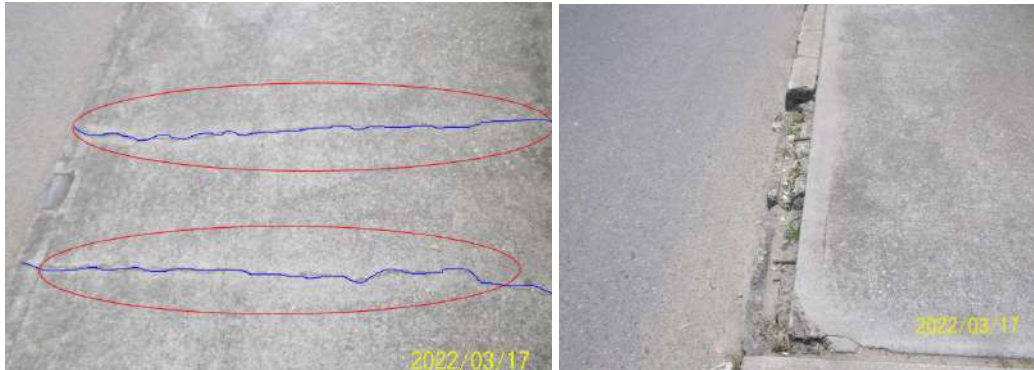
Figura 13. Puente vehicular Avenida calle 100 (Sentido occidente - oriente), fisuras en la placa del acceso peatonal y pérdida de recubrimiento en los andenes del acceso, costado occidental

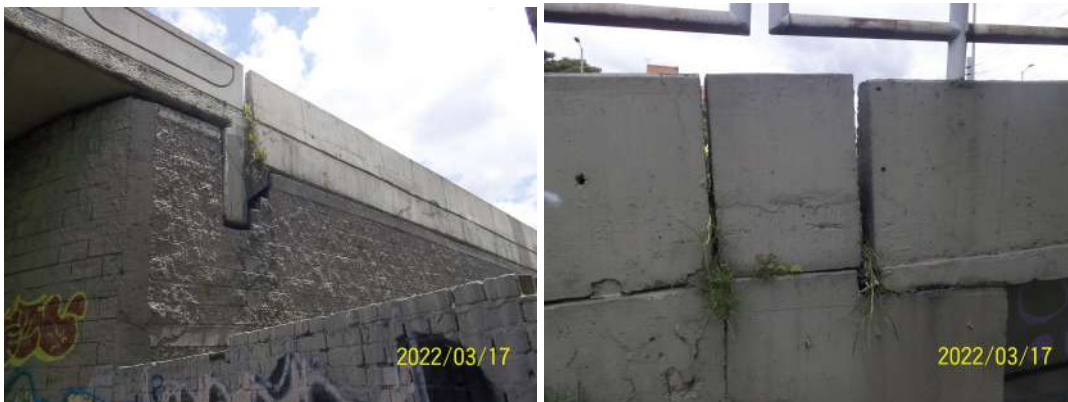
Figura 17. Puente vehicular Avenida calle 100 (Sentido occidente - oriente), presencia de material vegetal en ambos estribos del puente

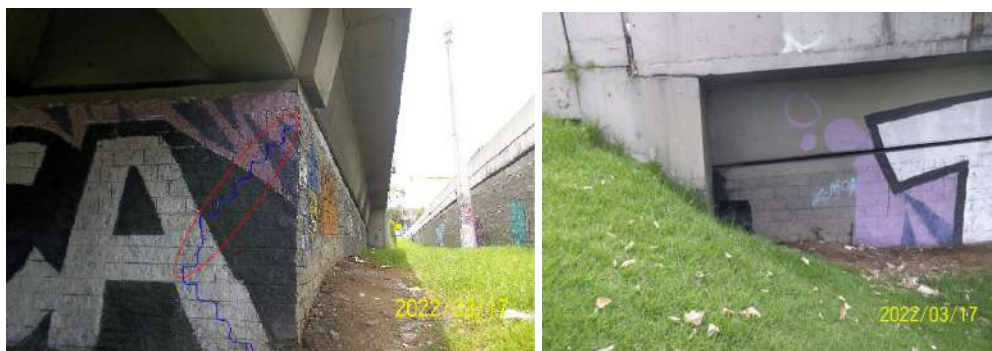
Nombre	Reforzamiento actual	Daño en superestructura	Daño en subestructura
5. Puente vehicular Avenida calle 100 (Sentido occidente - oriente)	No	Barrera peatonal metálica presenta corrosión, acceso peatonal (andenes) presenta fisuras, pérdida de recubrimiento y requiere limpieza de material vegetal (Figura 12, Figura 13), juntas de dilatación requieren limpieza de material vegetal (Figura 14, Figura 15), presencia de fisuras cerca a los estribos de los puentes (Figura 16)	Presencia de material vegetal en los estribos (Figura 17), presencia de fisuras y aberturas en muros no estructurales - estribos (Figura 18).

Figura 18. Puente vehicular Avenida calle 100 (Sentido occidente - oriente), grietas en el muro de cerramiento de la estructura de aproximación del puente y pérdida de elementos en dicho elemento

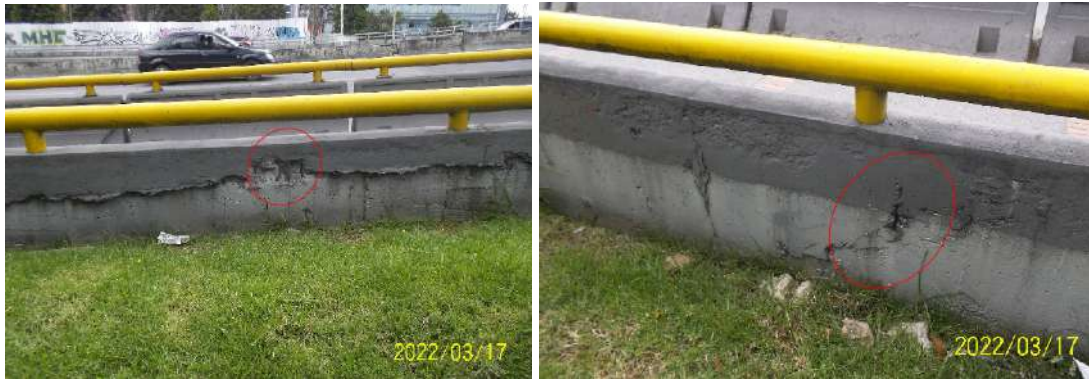
6. Puente vehicular Avenida calle 100 (Sentido oriente - occidente)	No	Daño en la barrera peatonal, pérdida de recubrimiento (lado oriental Figura 19), presencia de fisuras en la carpeta asfáltica (Figura 20), presencia de suciedad y material vegetal en las juntas de dilatación (Figura 21), presencias de eflorescencia en la placa (Figura 22)	Presencia de fisuras en muro de cerramiento de la estructura de aproximación del puente (Figura 23), Estribos presentan contaminación de material vegetal (Figura 24).

Figura 19. Puente vehicular Avenida calle 100 (Sentido oriente - occidente), acero expuesto en la barrera de tráfico

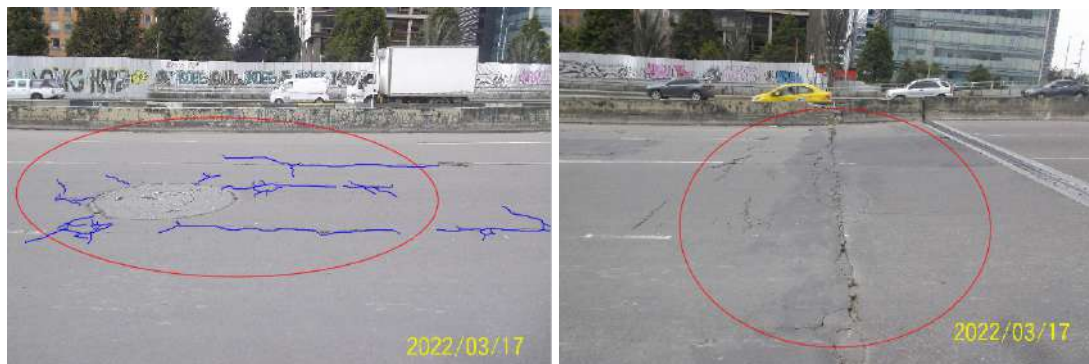
Figura 20. Puente vehicular Avenida calle 100 (Sentido oriente - occidente), presencia de fisuras en la capa de rodadura del puente

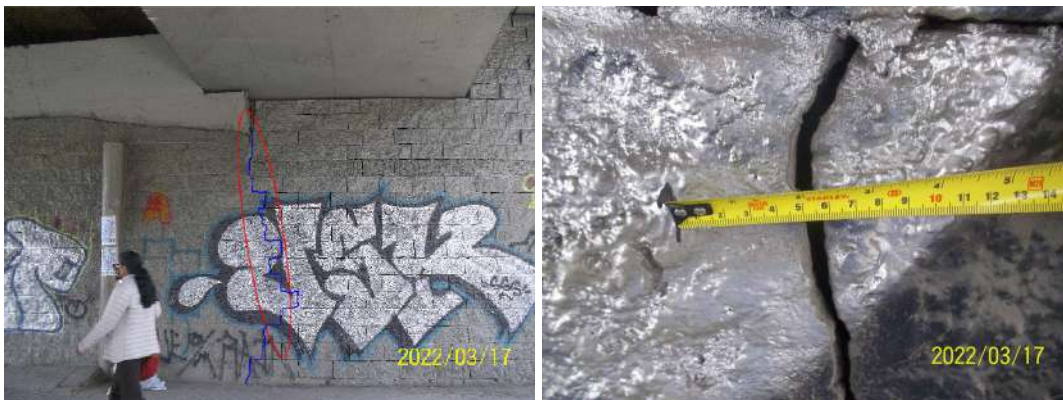
Figura 23. Puente vehicular Avenida calle 100 (Sentido oriente - occidente), presencia de grietas en el cerramiento en mampostería de la estructura de aproximación del costado occidental

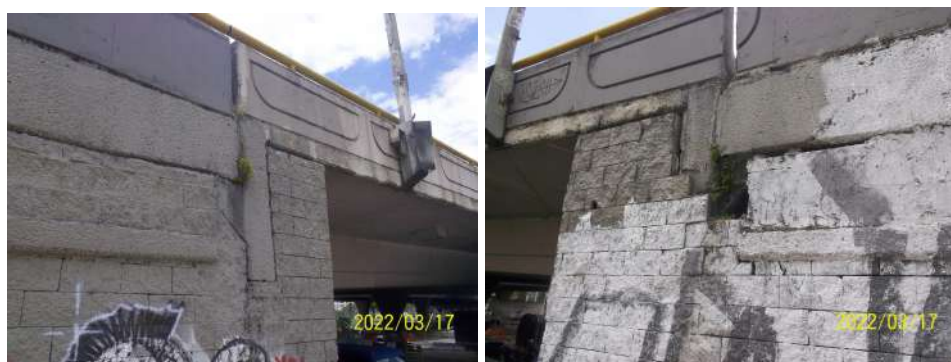
Figura 24. Puente vehicular Avenida calle 100 (Sentido oriente - occidente), presencia de material vegetal en ambos estribos

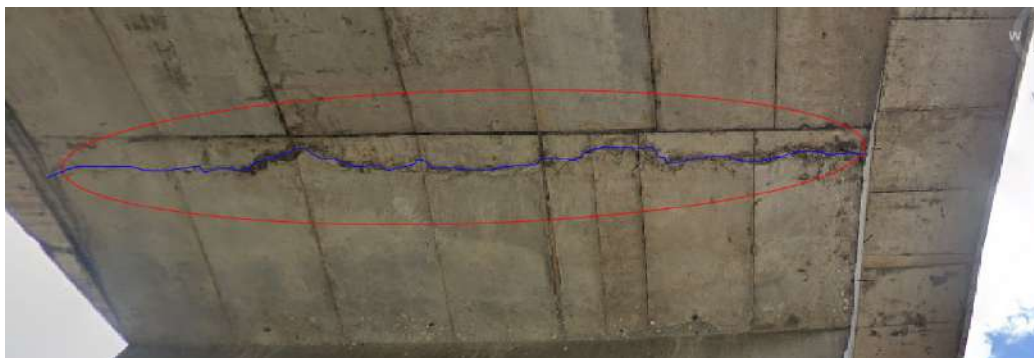
Nombre	Reforzamiento actual	Daño en superestructura	Daño en subestructura
10. Puente vehicular (Calle 92)	No	Presencia de eflorescencias en el tablero (Figura 25), presencia de material vegetal en las juntas de dilatación (Figura 26), presencia de fisuras en la viga cajón (Figura 27)	Sin daño evidente

Figura 27. Puente vehicular (Calle 92) - Presencia de fisuras en el tablero del puente
Fuente: Google Earth

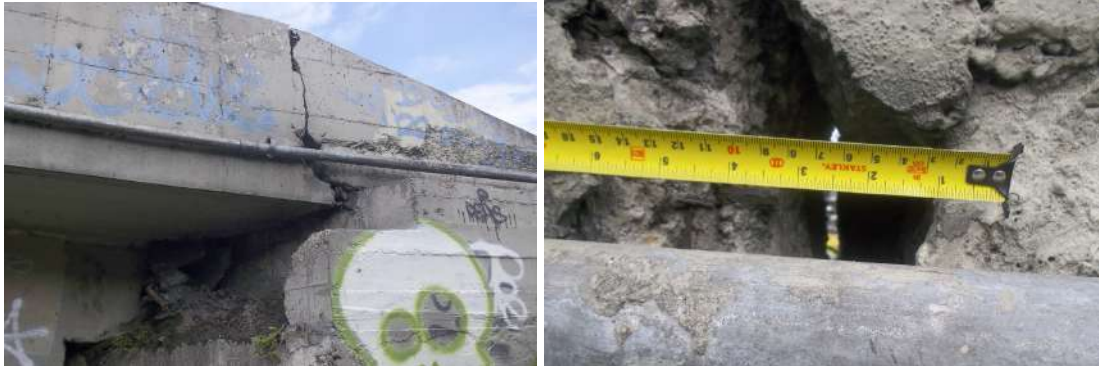
11. Puente vehicular (Autopista Norte sentido norte - sur)	SI	Daños en las vigas y en el refuerzo postensado de las mismas, corrosión del acero y pérdida de recubrimiento (tanto del postensado externo como el refuerzo original de la viga (Figura 34, Figura 35, Figura 36, Figura 37), acero expuesto en ménsulas de acero (Figura 38)	Fisuras en la barrera de tráfico cercana a la junta de dilatación del estribo, presencia de material vegetal y daños en la junta de dilatación (Figura 28, Figura 29, Figura 30, Figura 31, Figura 32, Figura 33)

Figura 28. Puente vehicular (Autopista Norte sentido norte - sur), daños en el estribo y grietas la barrera de protección en el costado norte del puente

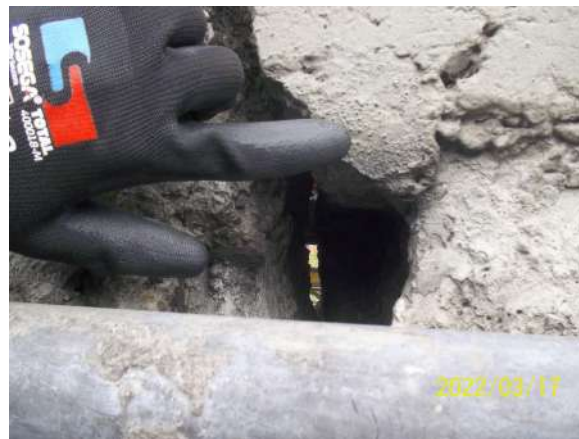
Figura 29. Puente vehicular (Autopista Norte sentido norte - sur), daños en el estribo y grietas en la barrera de protección en el costado norte del puente

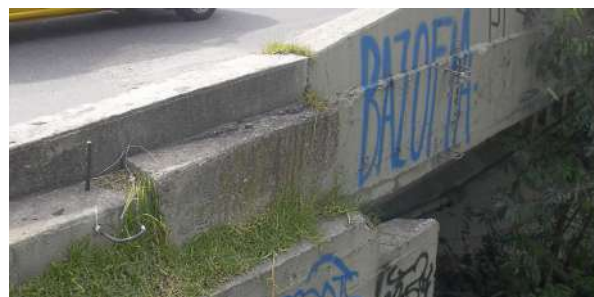
Figura 30. Puente vehicular (Autopista Norte sentido norte - sur), daños en el estribo y presencia de material vegetal en el costado norte del puente

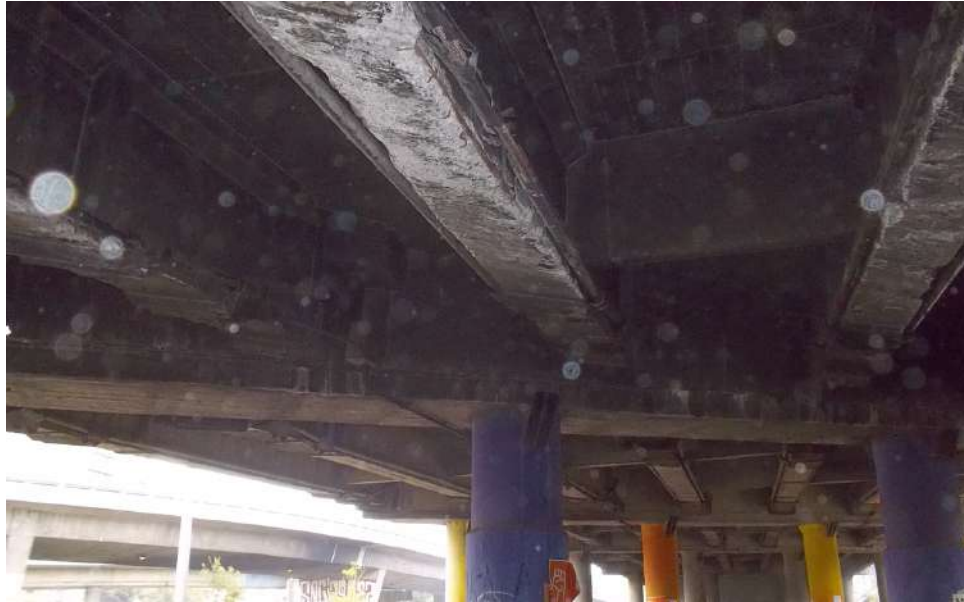
Figura 34. Puente vehicular (Autopista Norte sentido norte - sur), pérdida de recubrimiento en las vigas ubicadas en el costado sur del puente

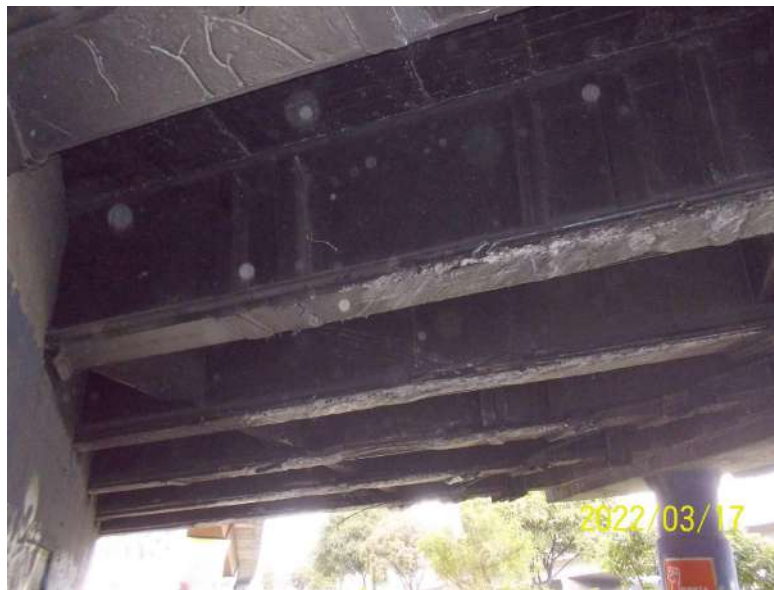
Figura 35. Puente vehicular (Autopista Norte sentido norte - sur), pérdida de recubrimiento en las vigas ubicadas en el costado sur del puente

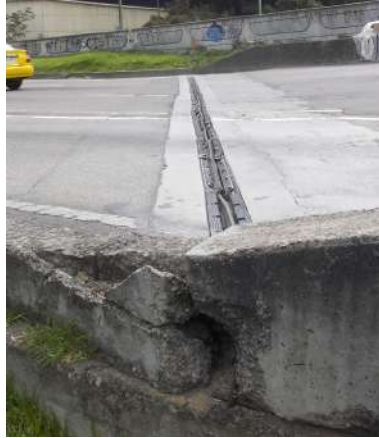
Figura 39. Puente vehicular (Autopista Norte sentido sur - norte), grietas en la barrera de tráfico y daños en la junta de dilatación del costado norte del puente

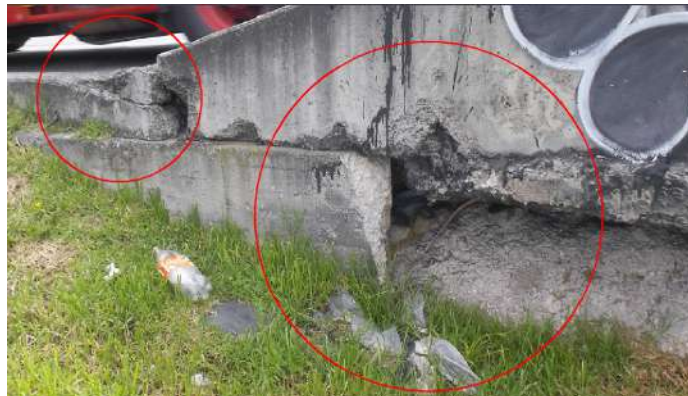
Figura 40. Puente vehicular (Autopista Norte sentido sur - norte), grietas en la barrera de tráfico y daños en la junta de dilatación del costado norte del puente

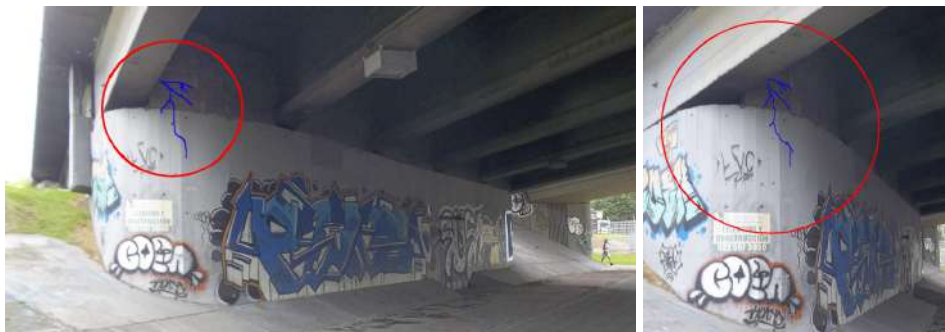
Figura 41. Puente vehicular (Autopista Norte sentido sur - norte), fisuras en el cerramiento de la estructura de aproximación en el costado norte del puente

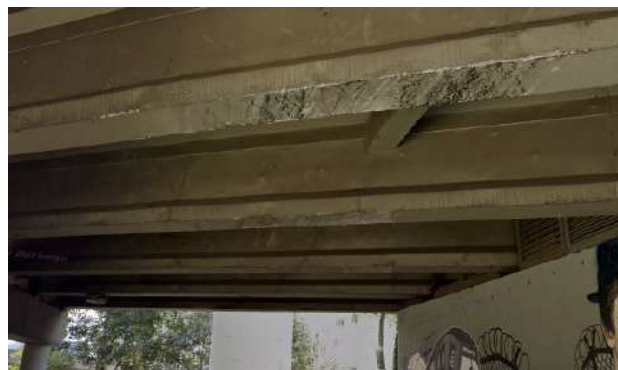
Figura 43. Puente vehicular (Autopista Norte sentido sur - norte), daños en las vigas ubicadas en el costado sur del puente, pérdida de recubrimiento

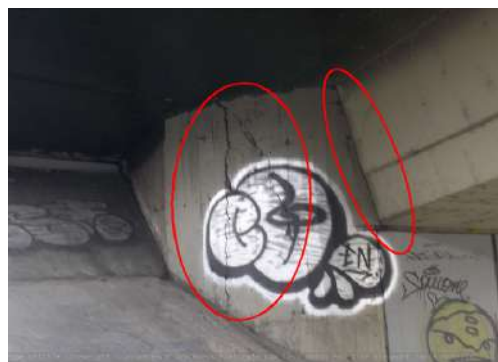
Figura 44. Puente vehicular (Avenida calle 92), grietas en el estribo ubicado en el lado norte del puente

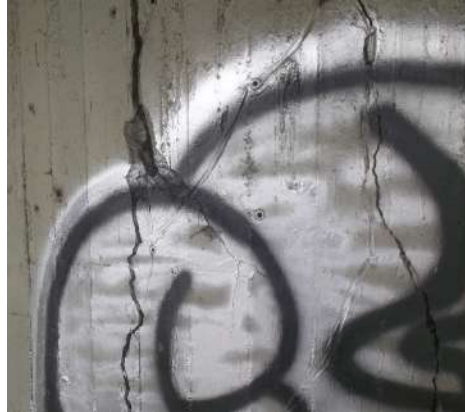
13. Puente vehicular (Avenida calle 92)	No	Presencia de fisuras en el acceso peatonal (Figura 50, Figura 51), acero expuesto (Figura 52), presencia de material vegetal y basura en juntas de dilatación (Figura 53)	presencia de grietas y daños en los estribos (Figura 44, Figura 45, Figura 46, Figura 47, Figura 48, Figura 49), acero expuesto (Figura 49)

Figura 45. Puente vehicular (Avenida calle 92), grietas en el estribo ubicado en el lado norte del puente

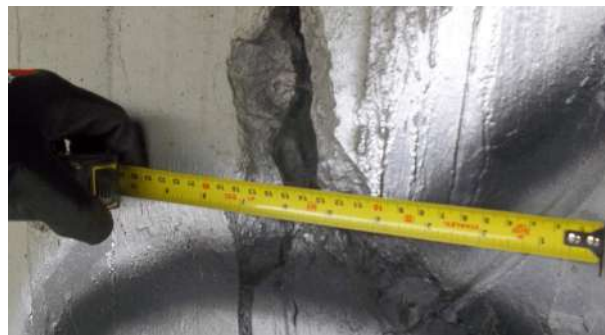
Figura 46. Puente vehicular (Avenida calle 92), grietas en el estribo ubicado en el lado norte del puente

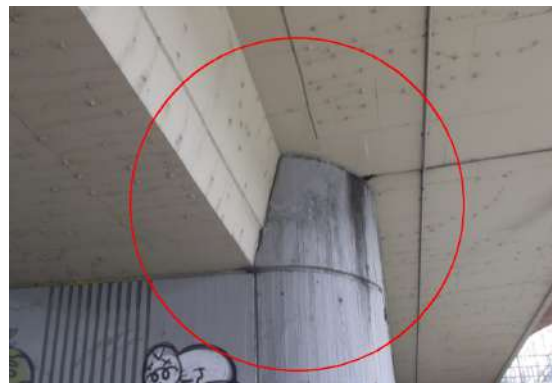
Figura 47. Puente vehicular (Avenida calle 92), grietas en el estribo ubicado en el lado norte del puente

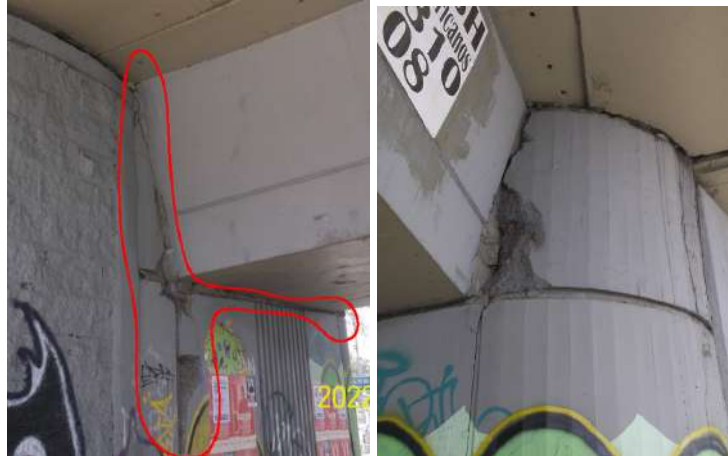
Figura 48. Puente vehicular (Avenida calle 92), grietas en el estribo ubicado en el lado sur del puente

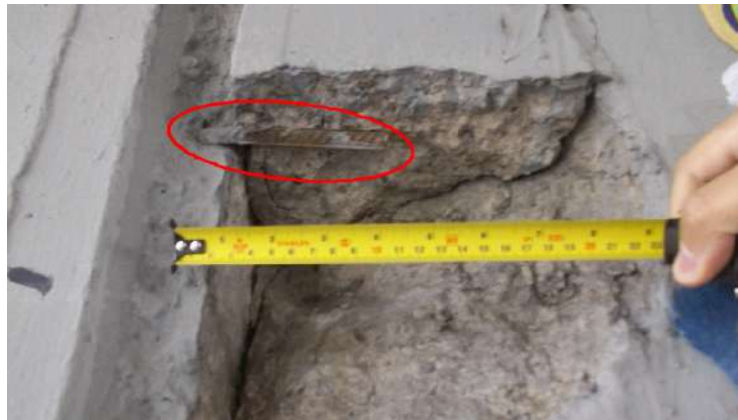
Figura 49. Puente vehicular (Avenida calle 92), grietas en el estribo ubicado en el lado sur del puente

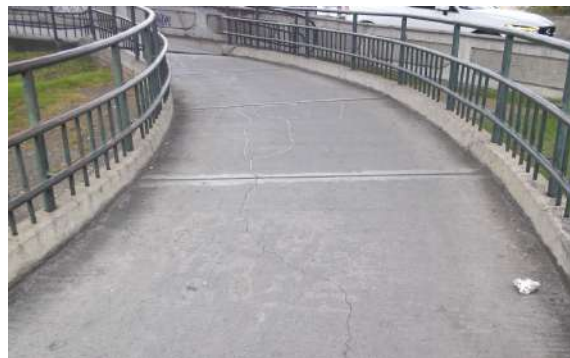
Figura 50. Puente vehicular (Avenida calle 92) - fisuras en el acceso peatonal costado norte del puente

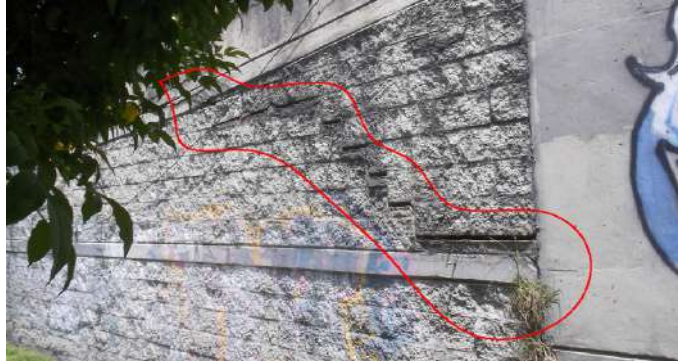
Figura 59. Puente vehicular metálico (Avenida carrera 30), daños en el cerramiento de la estructura de aproximación en el costado sur del puente

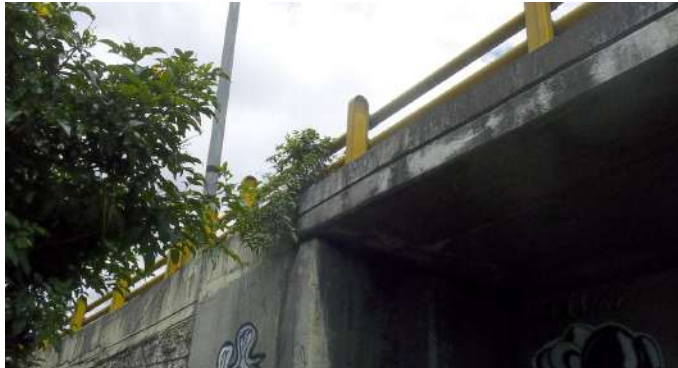
Figura 60. Puente vehicular metálico (Avenida carrera 30), presencia de material vegetal en ambos estribos del puente

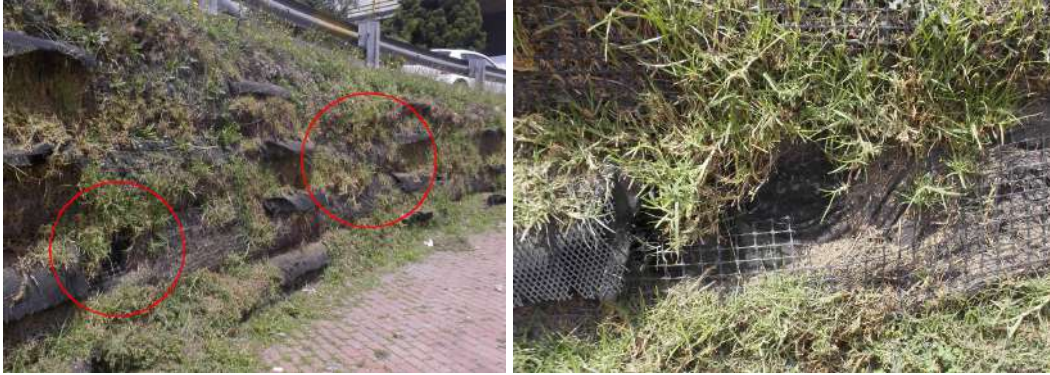
Figura 62. Puente Vehicular retorno a la diagonal 92, daños en el geotextil de la estructura de aproximación del puente, pérdida de material

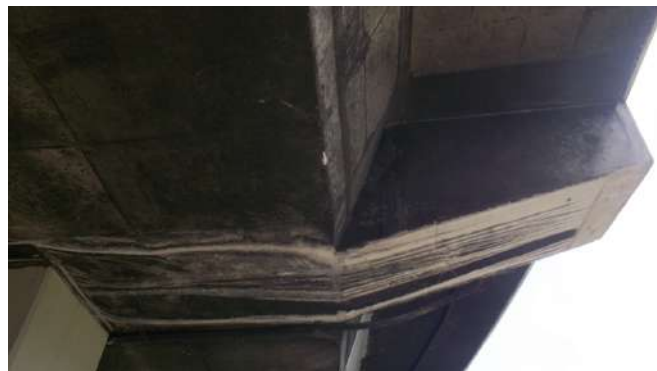
Figura 63. Puente Vehicular retorno a la diagonal 92, Presencia de eflorescencias y daños por fuego en el pilar, viga - cajón y el tablero del puente.

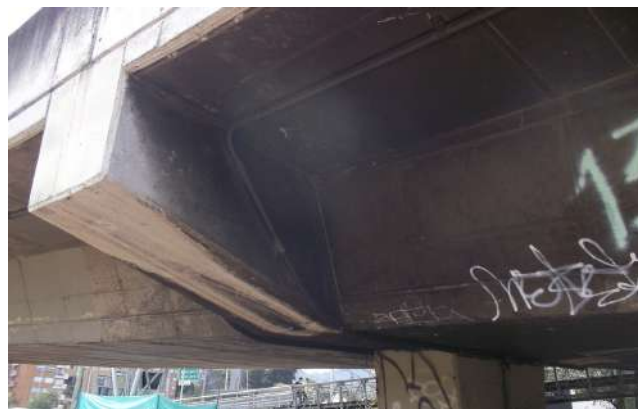
Figura 64. Puente Vehicular retorno a la diagonal 92, presencia de eflorescencias y daños por fuego en el pilar, viga - cajón y el tablero.

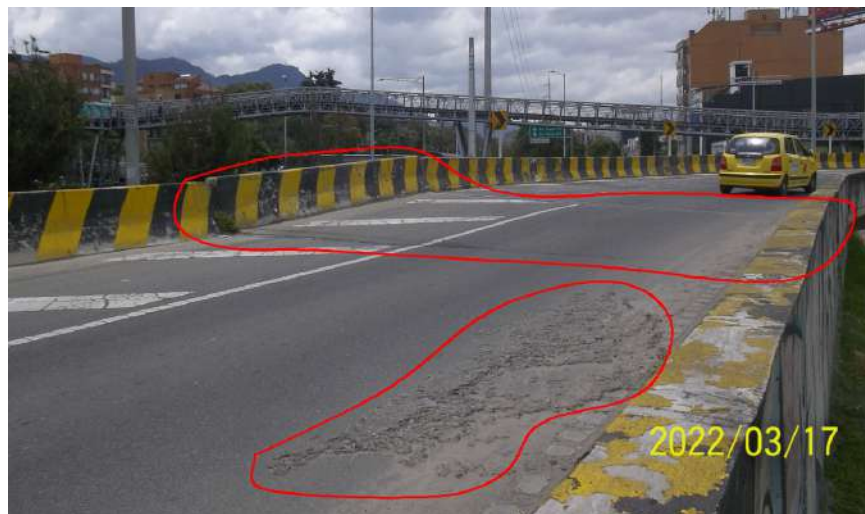
Figura 66. Puente Vehicular retorno a la diagonal 92, fisuras en la superficie de rodadura

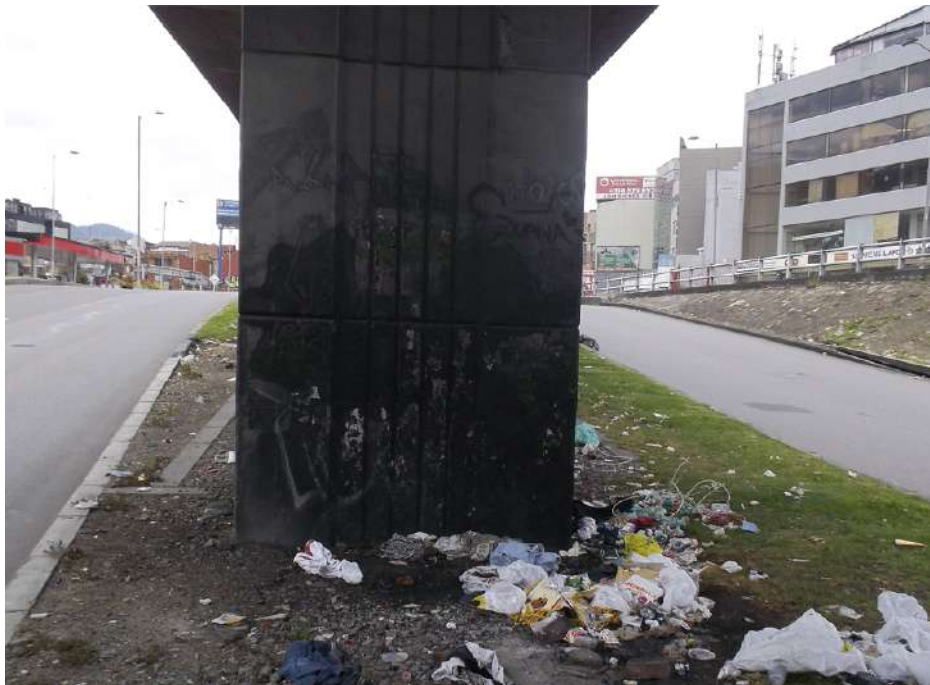
Nombre	Reforzamiento actual	Daño en superestructura	Daño en subestructura
			fisuras en la estructura de aproximación del puente (Figura 58, Figura 59)
15. Puente vehicular (calle 89a)	No	Sin daño evidente	Presencia de material vegetal en los pilares y contaminación del concreto (Figura 61)
16. Puente vehicular retorno a la diagonal 92.	No	Daños por fuego en los elementos del pilar y el tablero, presencia de eflorescencias en la parte superior de los pilares (Figura 63, Figura 64)	Daños en el geotextil de la estructura de aproximación del puente (Figura 62), fisuras en las juntas de dilatación de los estribos (Figura 65, Figura 66, Figura 67, Figura 68, Figura 69)
24. Puente vehicular Héroes costado sur	No	Sin daño evidente	Pérdida de unidades de mampostería en estribo del puente (Figura 70), daño en pilar debido a fuego (Figura 71)

Figura 71. Puente Vehicular Héroes costado sur, daños en el pilar por fuego ubicado en el costado norte del puente

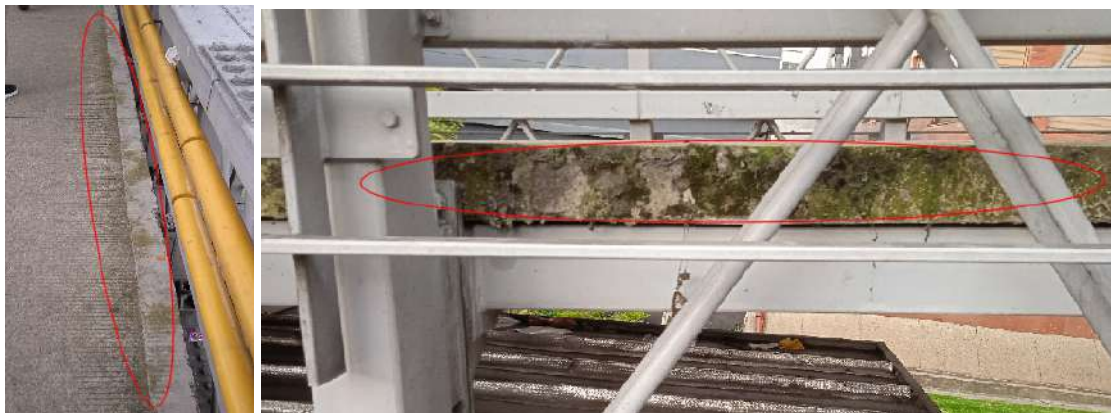
7. Puente peatonal calle 100 (Lado norte) transmilenio	Sin daño evidente	Sin daño evidente
9. Puente peatonal calle 100 (lado sur) Transmilenio	Presencia de material vegetal y contaminación del concreto (Figura 74)	Sin daño evidente

Figura 74. Puente peatonal calle 100 (lado sur) Transmilenio, presencia de material vegetal en el tablero del puente

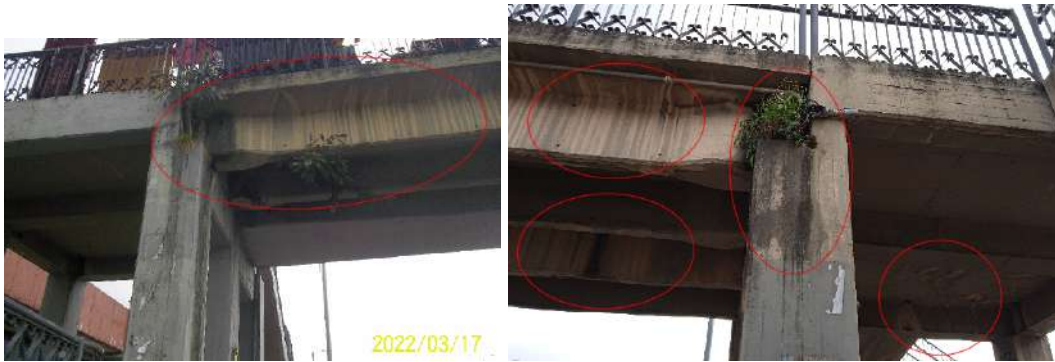
Figura 78. Puente peatonal Transmilenio estación Héroes, presencia de eflorescencias y material vegetal en vigas, tablero y columnas del puente

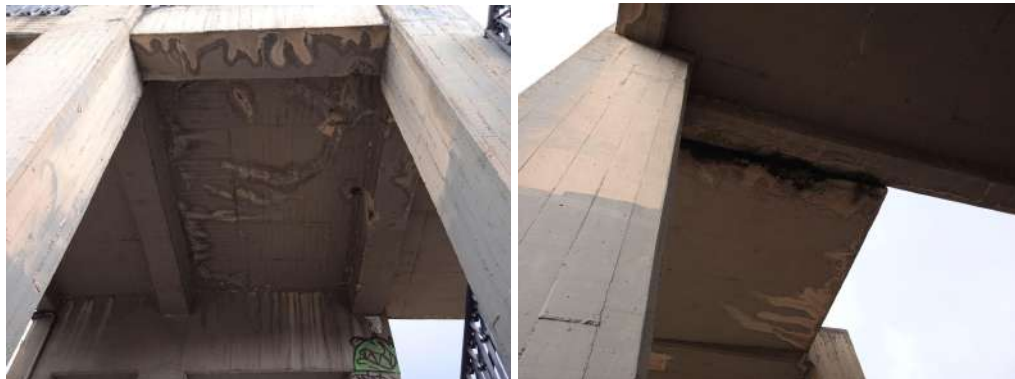
Figura 80. Puente peatonal Transmilenio estación Héroes, presencia de eflorescencias en la estructura de acceso del puente

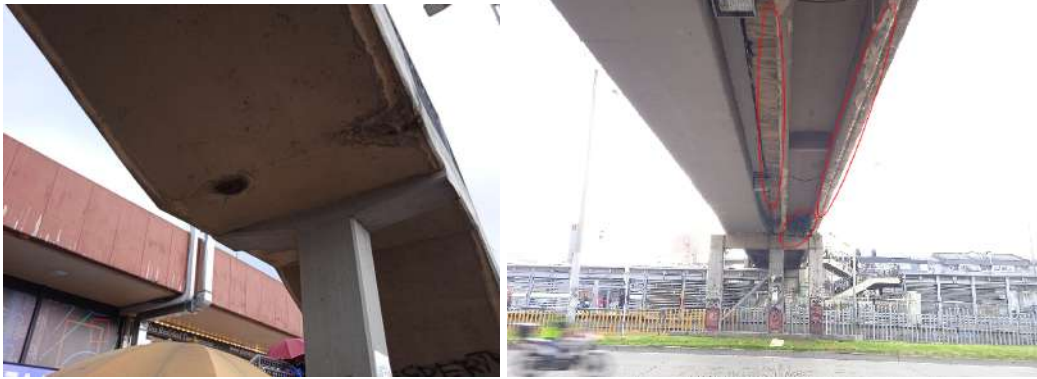
Figura 81. Puente peatonal Transmilenio estación Héroes, presencia de eflorescencias en la estructura de acceso y en las vigas del puente

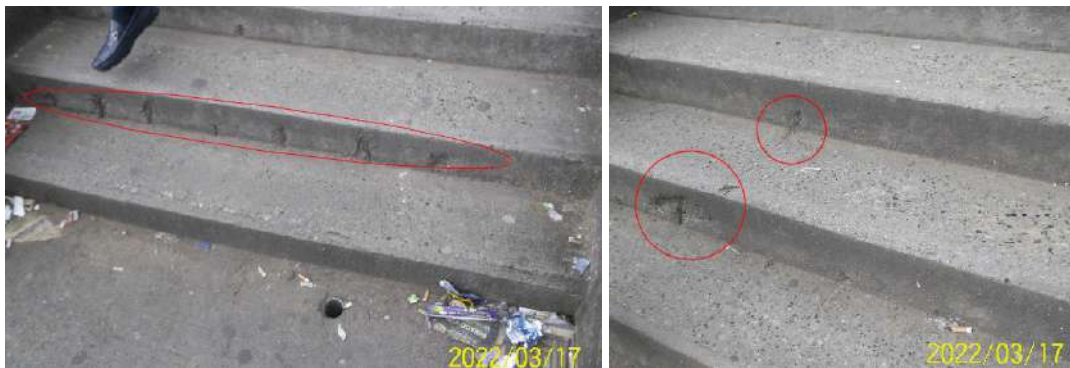
22. Puente peatonal Transmilenio calle 85	Presencia de fisuras cerca a las juntas de dilatación, costado oriental, (Figura 67)	Sin daño evidente
23. Puente peatonal Transmilenio estación Héroes	Presencia de material vegetal, contaminación en el concreto, pérdida de recubrimiento y eflorescencias (Figura 78, Figura 79, Figura 80, Figura 81, Figura 82 y Figura 83)	Contaminación del concreto de las pilas - costado oriental (Figura 84)

Figura 83. Puente peatonal Transmilenio estación Héroes, acero expuesto en los escalones del acceso peatonal del costado oriental

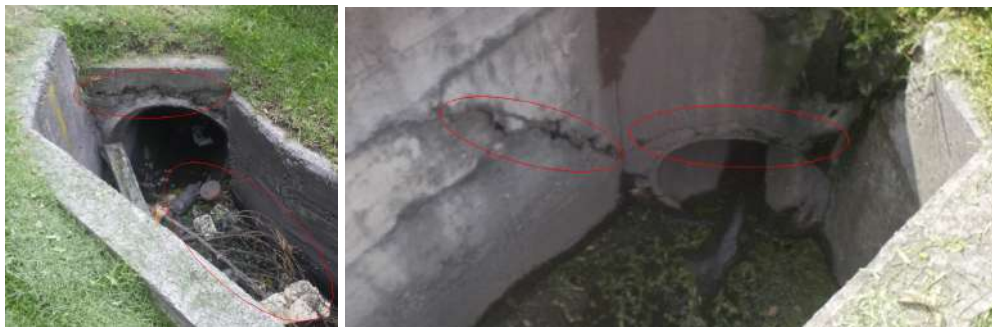
Nombre	Daño en la estructura
1. Canal calle 108 costado occidental	Presencia de fisuras en los cabezales y aletas (Figura 85), Presencia de material vegetal y basura a lo largo del canal (Figura 85, Figura 86)
3. Canal calle 105 costado occidental	Presencia de fisuras en las placas laterales del canal (Figura 87, Figura 89), Desplazamiento de placas laterales (Figura 89), presencia de material vegetal y basura en los cabezales (Figura 88).
4. Canal calle 103B costado occidental	Presencia de fisuras en las placas laterales (Figura 90, Figura 92), desplazamiento de placas laterales (Figura

Figura 85. Canal calle 108 costado occidental, presencia de fisuras en los cabezales

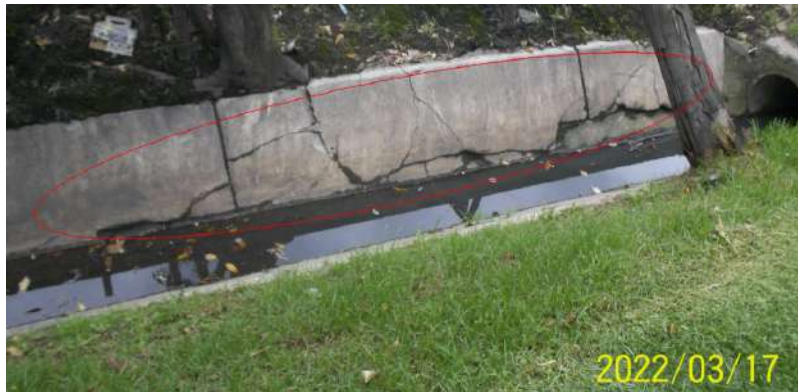
Figura 87. Canal calle 105 costado occidental, presencia de grietas en las placas laterales del canal

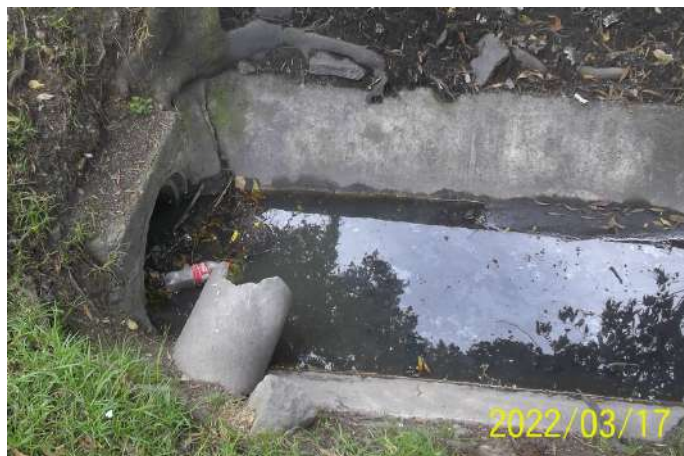
Figura 88. Canal calle 105 costado occidental, obstrucción por material vegetal y basura en los cabezales del puente

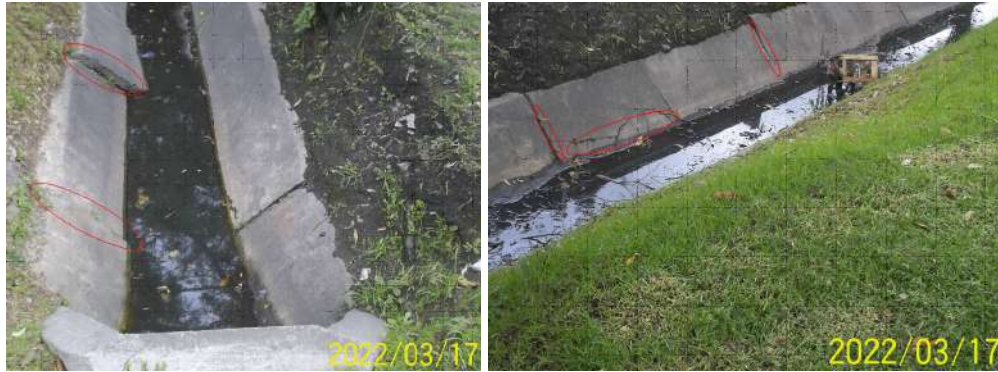
Figura 89. Canal calle 105 costado occidental, desplazamiento de las placas laterales del canal

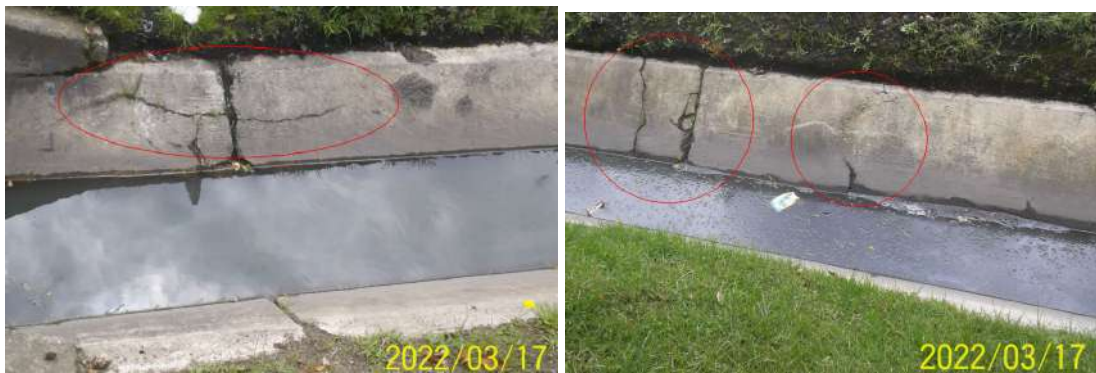
Figura 90. Canal calle 103B costado occidental, fisuras en las placas laterales del canal

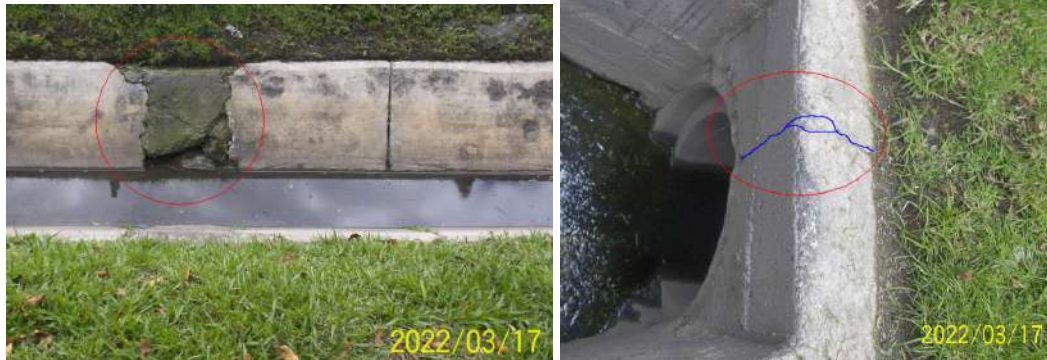
91), presencia de fisuras en uno de los cabezales -costado sur (Figura 92).
8. Canal calle 95 costado occidental	Presencia de material vegetal en las paredes laterales del canal (Figura 93), pérdida de unidades de mampostería en un tramo de los elementos laterales del canal (Figura 94), Presencia de grietas en la viga superior del cabezal (Figura 95)

Figura 92. Canal calle 103B costado occidental, grietas en el cabezal del canal

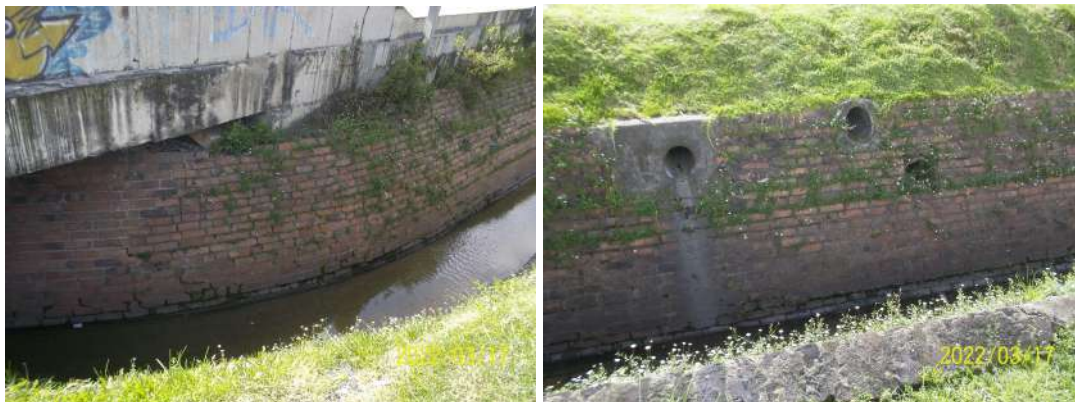
Figura 93. Canal calle 95 costado occidental, presencia de material vegetal en las paredes del canal

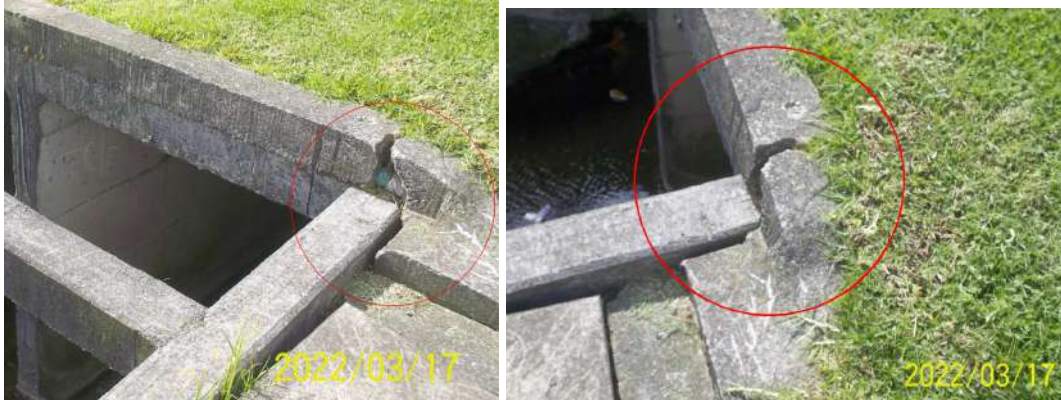
Figura 95. Canal calle 95 costado occidental, grietas en el cabezal del canal

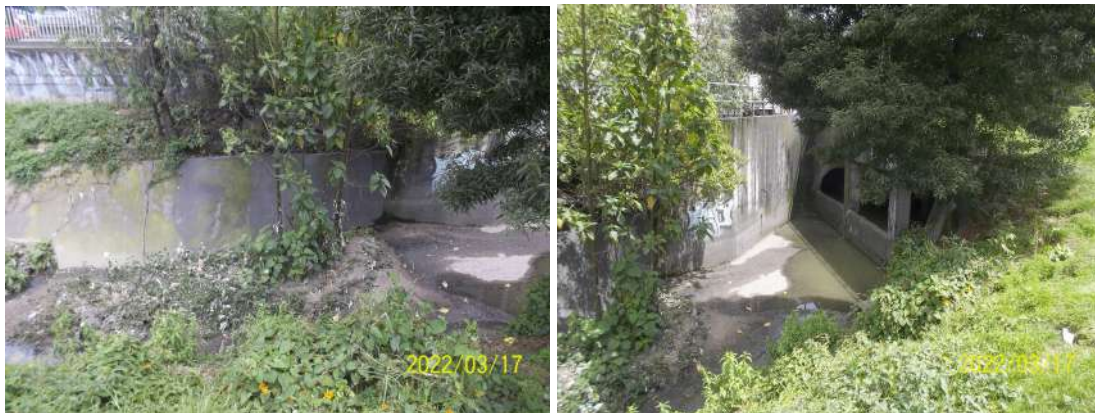
20. Box culvert estación Virrey costado occidental	Abundante presencia de material vegetal y basura - afluentes ubicados al sur del canal (Figura 96), presencia de fisuras en las placas laterales del canal (Figura 97, Figura 99, Figura 102, Figura 103), daños en los cabezales de los afluentes del canal (Figura 100, Figura 101, Figura 110), desplazamiento de placa lateral (Figura 108), acero expuesto (Figura 104, Figura 105, Figura 106), erosión de suelo del talud sobre las aletas - estructura ubicada al sur del canal (Figura 98), delaminación del concreto y pérdida de material (Figura 104, Figura 105, Figura 107), eflorescencias en el concreto (Figura 109).

Figura 96. Box culvert estación Virrey costado occidental, presencia de material vegetal en la sección transversal del canal

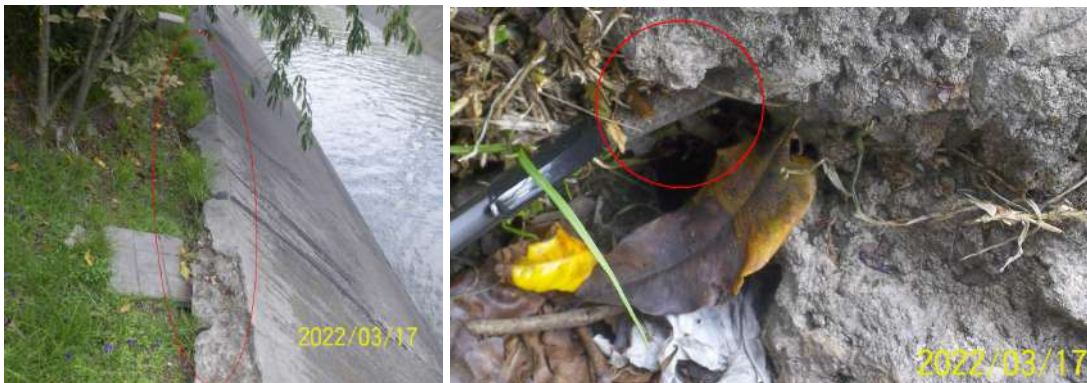
Figura 104. Box culvert estación Virrey costado occidental, acero expuesto y pérdida de material de relleno

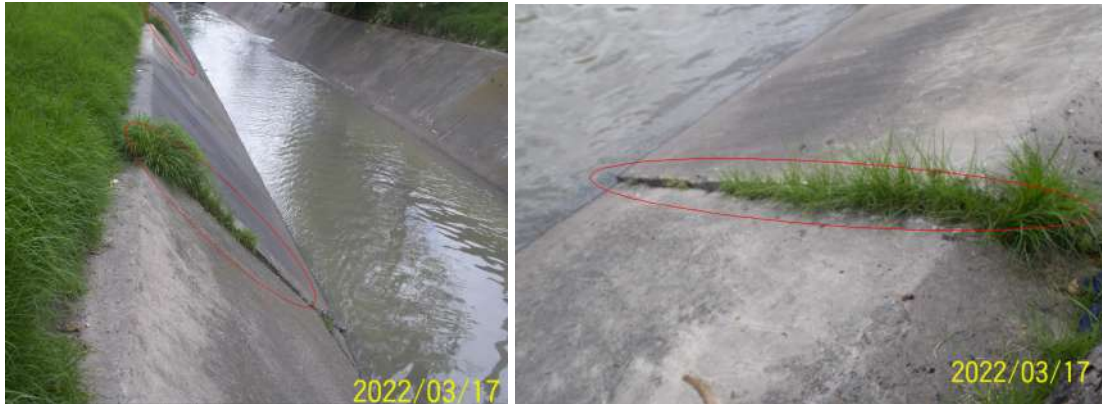
Figura 108. Box culvert estación Virrey costado occidental, desplazamiento de placas laterales del canal

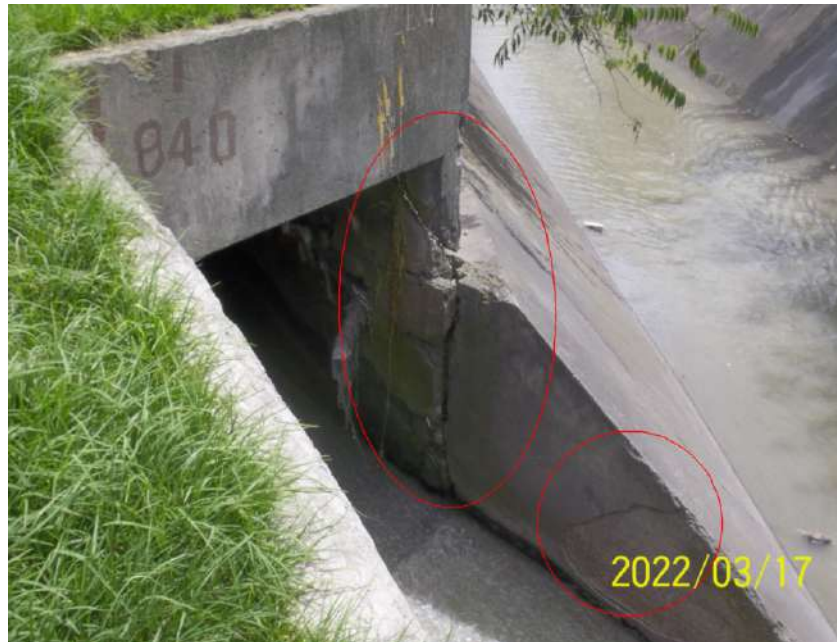
Figura 110. Box culvert estación Virrey costado occidental, presencia de grietas en el cabezal del canal

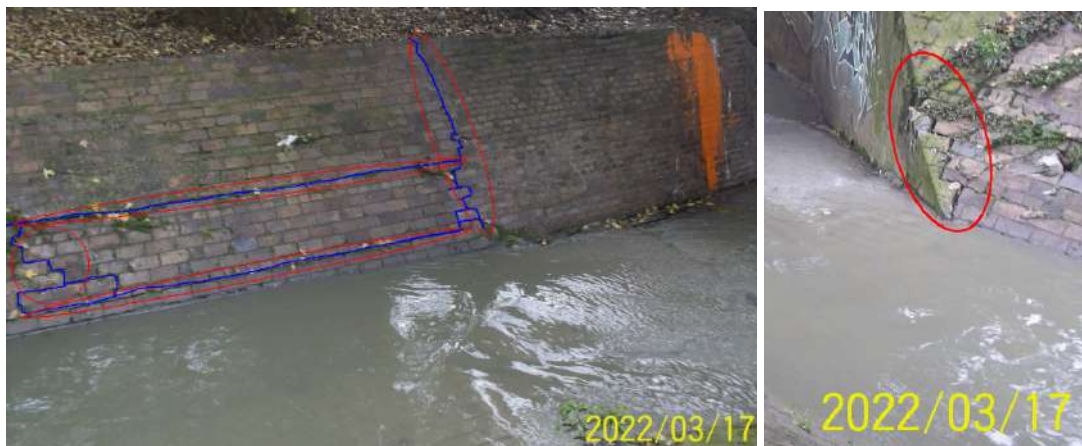
Figura 111. Box culvert estación Virrey costado oriental, presencia de grietas en las paredes del canal

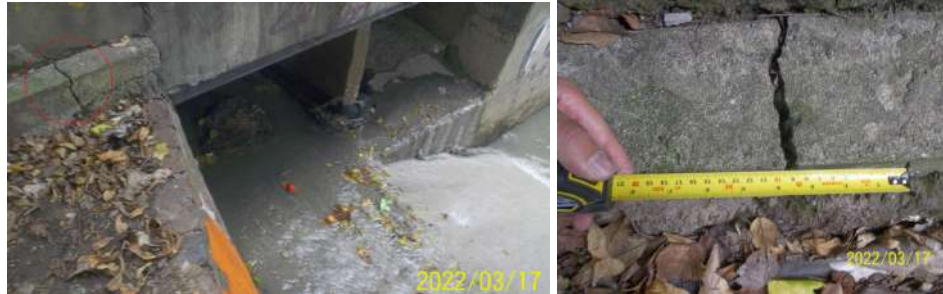
Figura 112. Box culvert estación Virrey costado oriental, presencia de grietas en el cabezal del canal

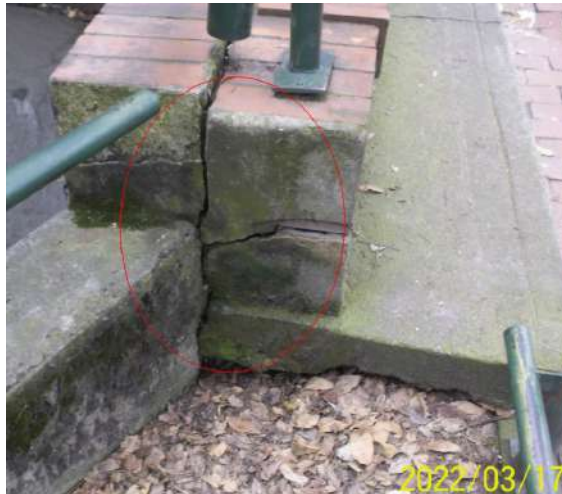
Figura 113. Box culvert estación Virrey costado oriental, presencia de grietas en la barrera peatonal del canal

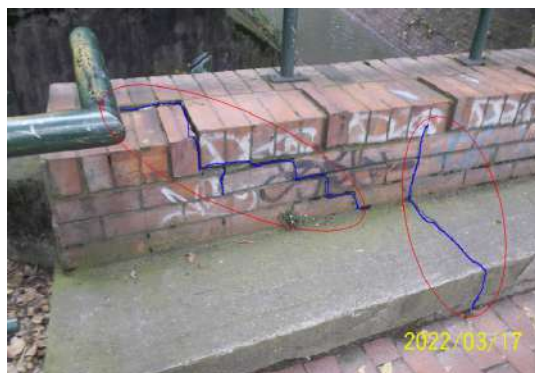
Figura 114. Box culvert estación Virrey costado oriental, presencia de fisuras y posible asentamiento en el paso peatonal

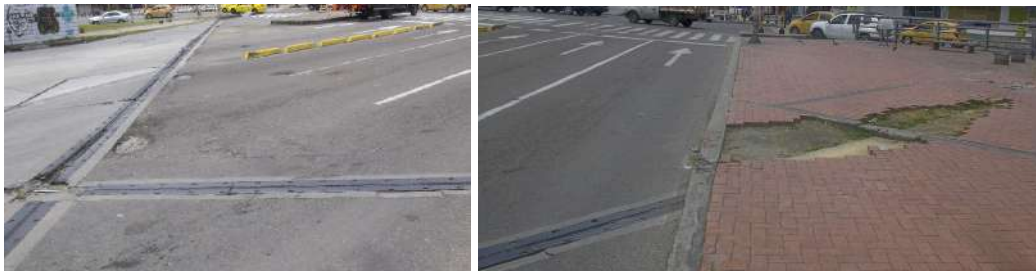
Figura 124. Deprimido/Estructura soterrada calle 77, presencia de grietas y daños en la zona cercana a las juntas de dilatación

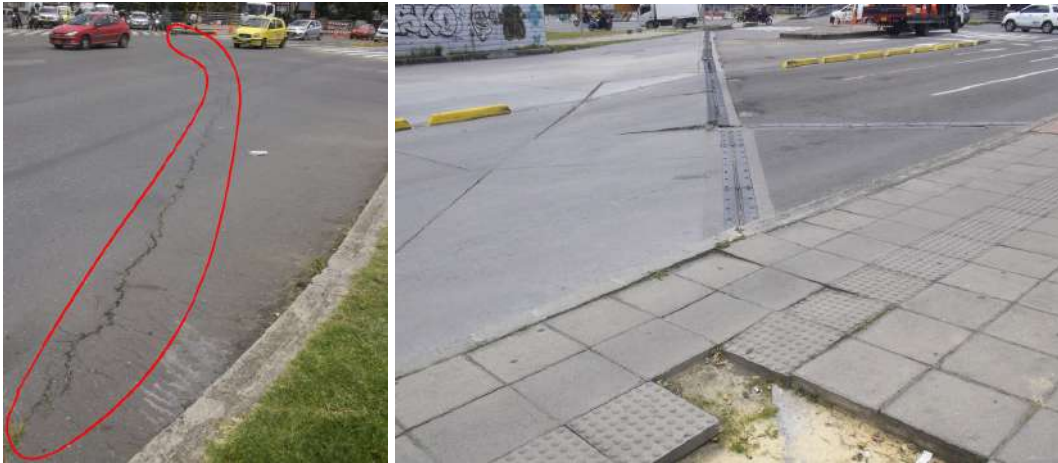
Figura 125. Deprimido/Estructura soterrada calle 77, presencia de grietas y daños en la zona cercana a las juntas de dilatación
