**REALIZAR LA ESTRUCTURACIÓN TÉCNICA Y FINANCIERA
DE LA EXTENSIÓN DE LA PLMB-TRAMO 1 HASTA EL
SECTOR DE LA CALLE 100, DE ACUERDO CON LAS
DEFINICIONES ESTABLECIDAS EN EL CONTRATO DE
CONCESIÓN NO. 163 DE 2019**

ESTRUCTURAS EXISTENTES

Documento No. EPLMB-EML-E6-EST-0002_R0

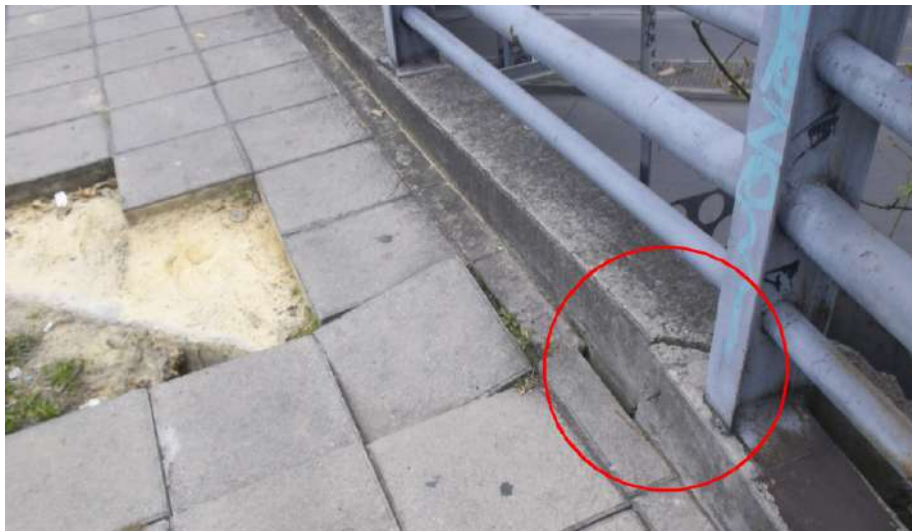
Figura 126. Deprimido/Estructura soterrada calle 77, presencia de grietas y daños en la zona cercana a las juntas de dilatación

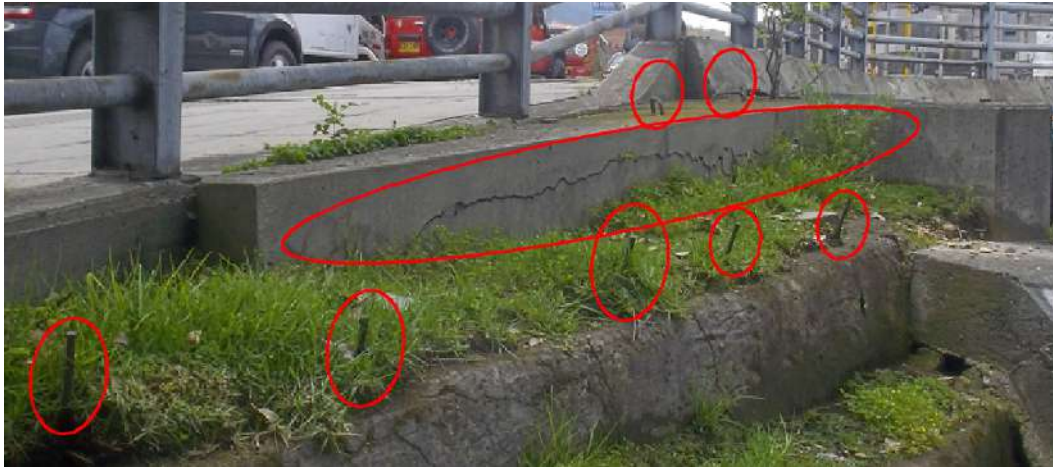
Figura 127. Deprimido/Estructura soterrada calle 77, acero expuesto

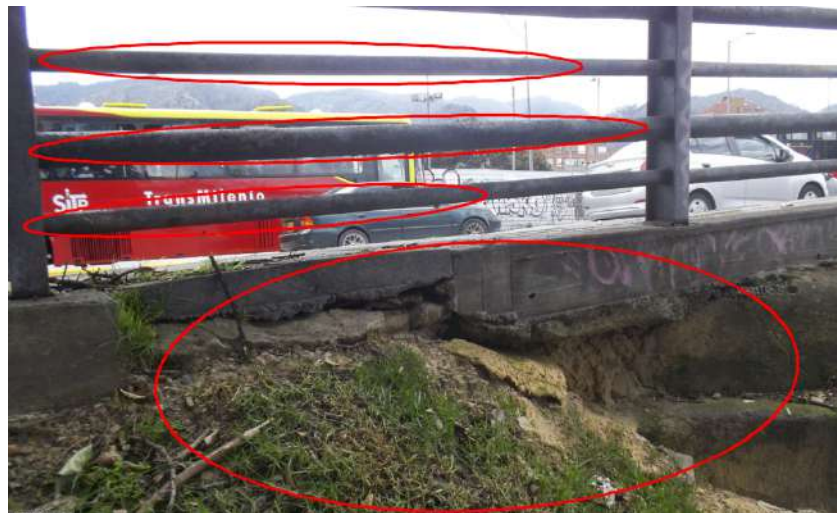
Figura 128. Deprimido/Estructura soterrada calle 77 - perdida de relleno en el acceso peatonal
