Bogotá, Agosto de 2021

INSPECCIÓN INSPECCION VIA Y ESPACIO PUBLICO CALLE 72

Las obras se encuentran en el área de influencia de la Calle 72, entre las localidades de Chapinero y Barrios Unidos - Bogotá D.C.

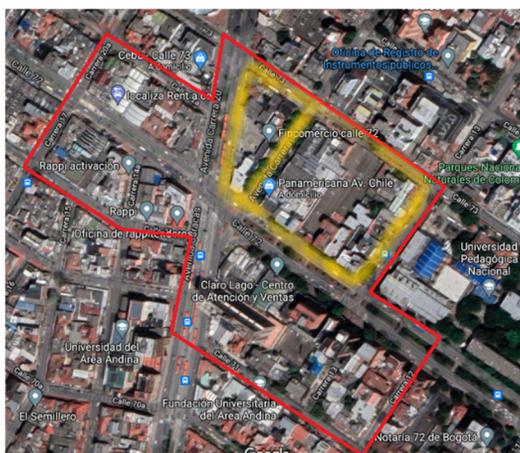
Figura No. 2 Vista global

La estructura de pavimento flexible en concreto asfáltico, principalmente los tramos de la calle 72 y de la calle 73, presentar varias afectaciones, como deformaciones, principalmente en calle 72, generadas por el crecimiento de vegetación de la zona de paisajismo y el agua superficial que por algunas fisuras transversales y longitudinales que presenta la carpeta, se filtra generando lavado de finos y pérdida de material, sobre la calle 73 se observan afloramientos por cuanto los drenajes requieren mantenimiento y este sector no presenta señalización ni demarcación adecuada.

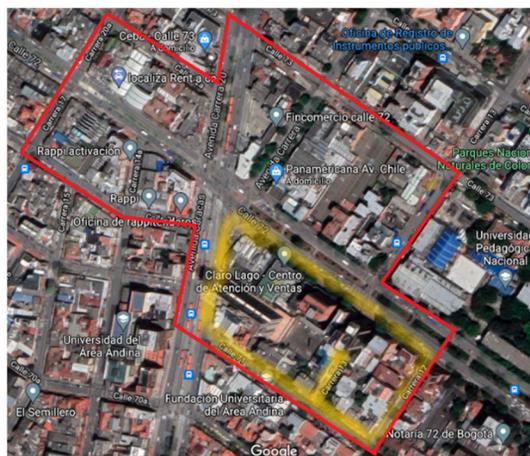
Figura No. 18 Vista global

Estructura de pavimento en concreto asfáltico, la cual presenta algunas afectaciones por capacidad, que se reflejan en lesiones tipo “Piel de cocodrilo” y “Ojos de pescado”, con pérdida de material de carpeta y base, principalmente sobre la calle 71 entre cra 13 y Caracas, existe una fisura sobre el centro de la calzada en la calle 72 y una serie de fisuras selladas sobre la caracas.

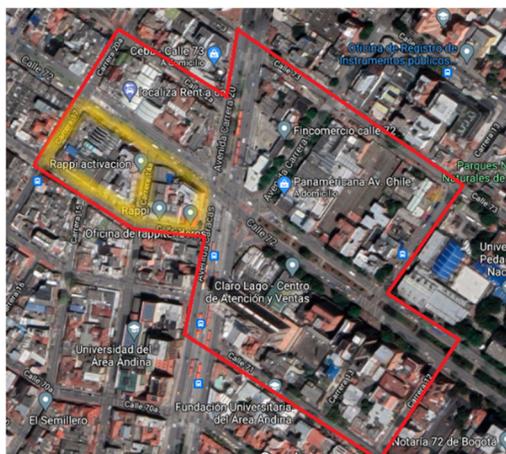
Figura No. 37 Vista global

Se observa una carpeta asfáltica en muy buena condición, hacia la calle 71^a, y tramos en buena condición hacia las carreras 17, 16 y av. Caracas, el tramo de la 72 presenta deficiencias en la carpeta, con pérdida de material, fisuras tanto longitudinales como transversales y deficiencias en los drenajes, generando afloramientos y potenciales daños sobre la estructura de pavimento.

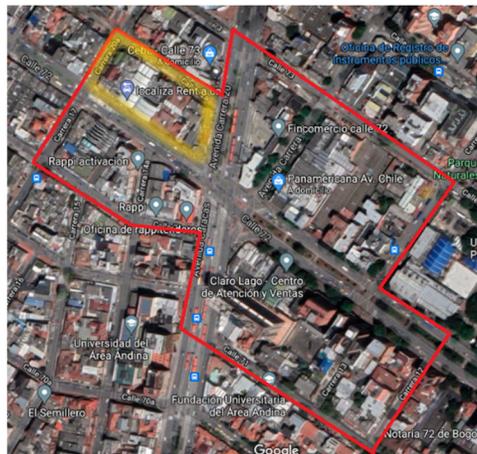
Figura No. 62 Vista global

Se observa una carpeta asfáltica en buena condición, hacia la calle 72 y cra 20ª y Av. Caracas, con algunas fisuras y algo de desgaste que deja expuesto el agregado grueso de la carpeta; Sobre la calle 72ª, presenta deficiencias en la carpeta, con pérdida de material, fisuras tanto longitudinales como transversales y deficiencias en los drenajes, generando afloramientos y potenciales daños sobre la estructura de pavimento, se observan fallos de capacidad como lesiones tipo “Piel de cocodrilo” y “Ojos de pescado”.
