**“ELABORAR LOS ESTUDIOS DE PREFACTIBILIDAD DEL CORREDOR
FÉRREO DEL SUR EN LA MODALIDAD FÉRROVIARIA Y SU ARTICULACIÓN
CON OTROS PROYECTOS DE TRANSPORTE DE LA REGIÓN BOGOTÁ-
CUNDINAMARCA.”**

CONTRATO DE CONSULTORÍA No. 1860 DE 2021

**INFORME 2: REVISIÓN Y ANÁLISIS DE LA INFORMACIÓN - RAI
ESTRUCTURAS**

BOGOTÁ, 2022 – mayo 2

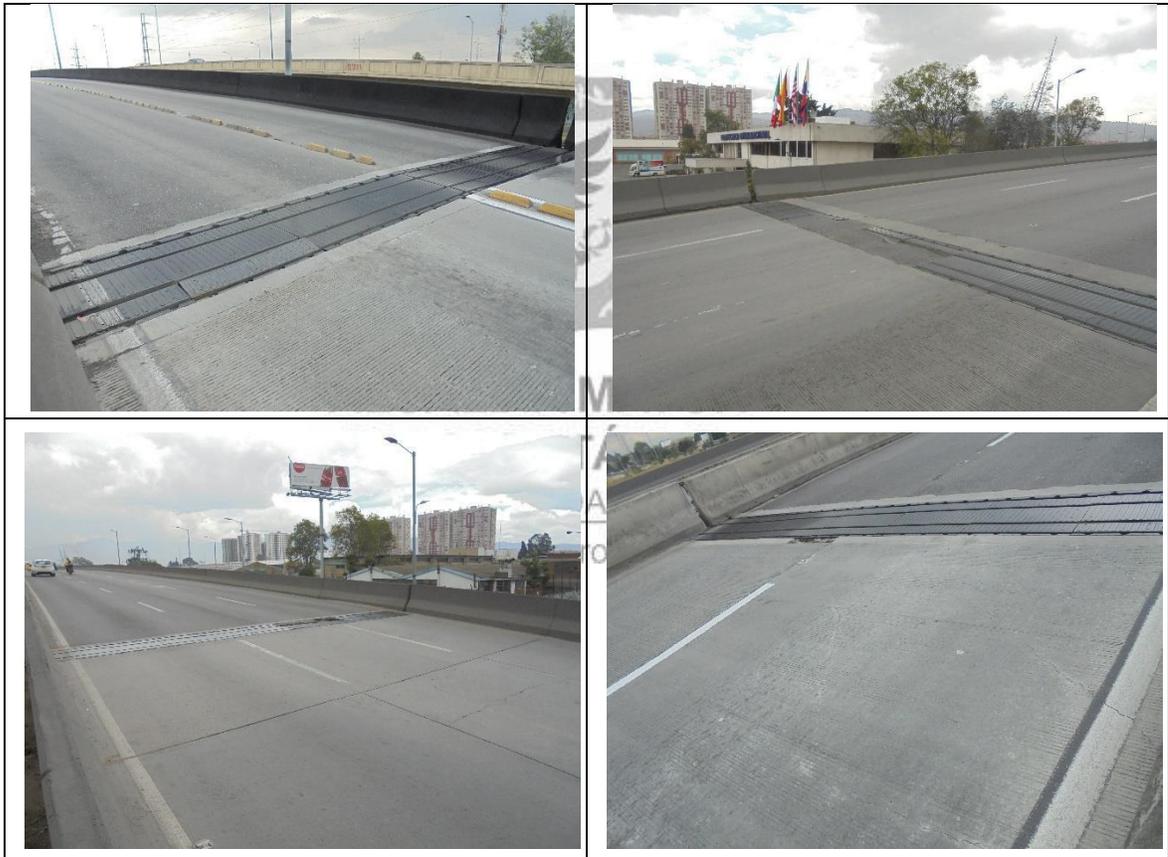
Las juntas existentes en los accesos y salidas, son elementos en elastomérico armado Tipo 330 en mal estado de conservación ya que algunos de sus módulos están sueltos lo que ha generado pérdida de elementos con el consecuente riesgo para la circulación debido a su ancho estructural; su faja de concreto presenta deterioro por fracturamientos y desportillamientos. Lo anterior amerita su reemplazo total de manera inmediata. Se debe garantizar siempre un espesor mínimo de asfalto de 5 cm por lo cual las nuevas juntas deben cumplir con esta característica.

Estado actual juntas de dilatación. (Fuente propia).

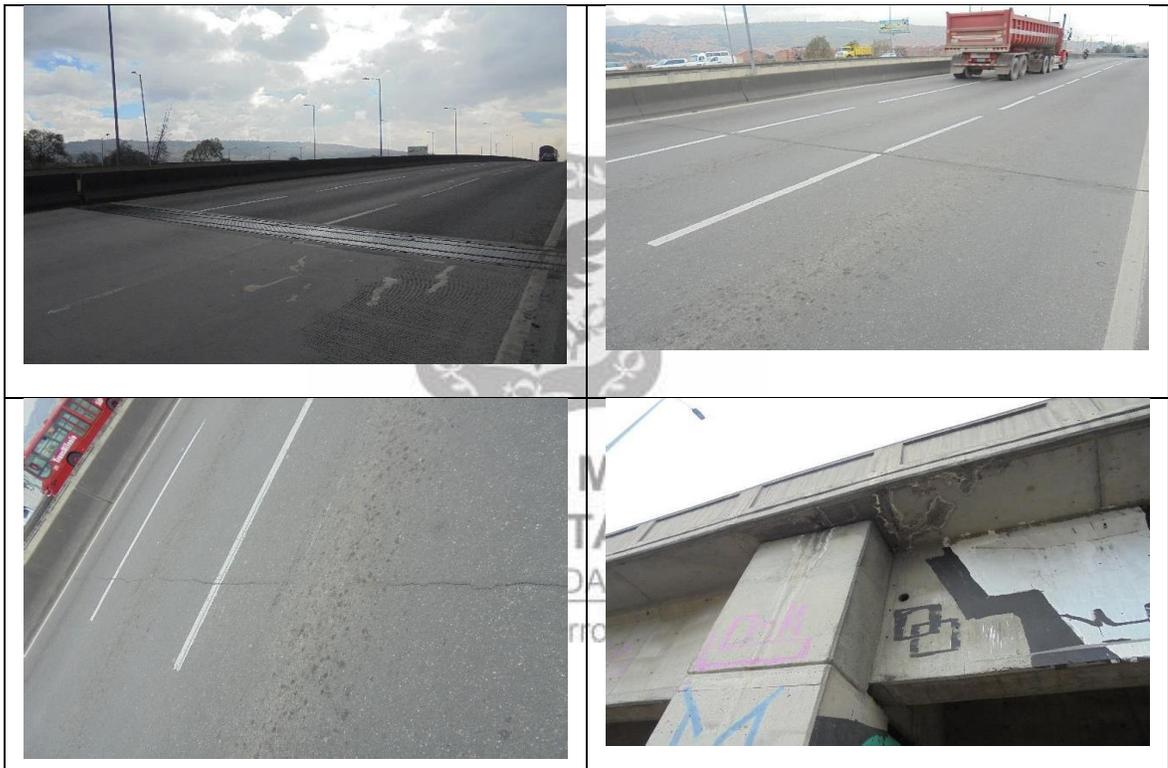
Zona inferior: La estructura presenta en algunos lugares alto grado de contaminación por quemafrecuentes que se realizan no solo en ambos extremos de las estructuras sino en lugares cercanos a las pilas centrales. A simple vista se puede evidenciar fisuramiento de la placa; en las zonas de voladizo se registra paso de agua que percola de la parte superior por lo cual se puede inferir que existen fisuras continuas en todo el espesor de la losa.

Estado actual tablero. (Fuente propia).

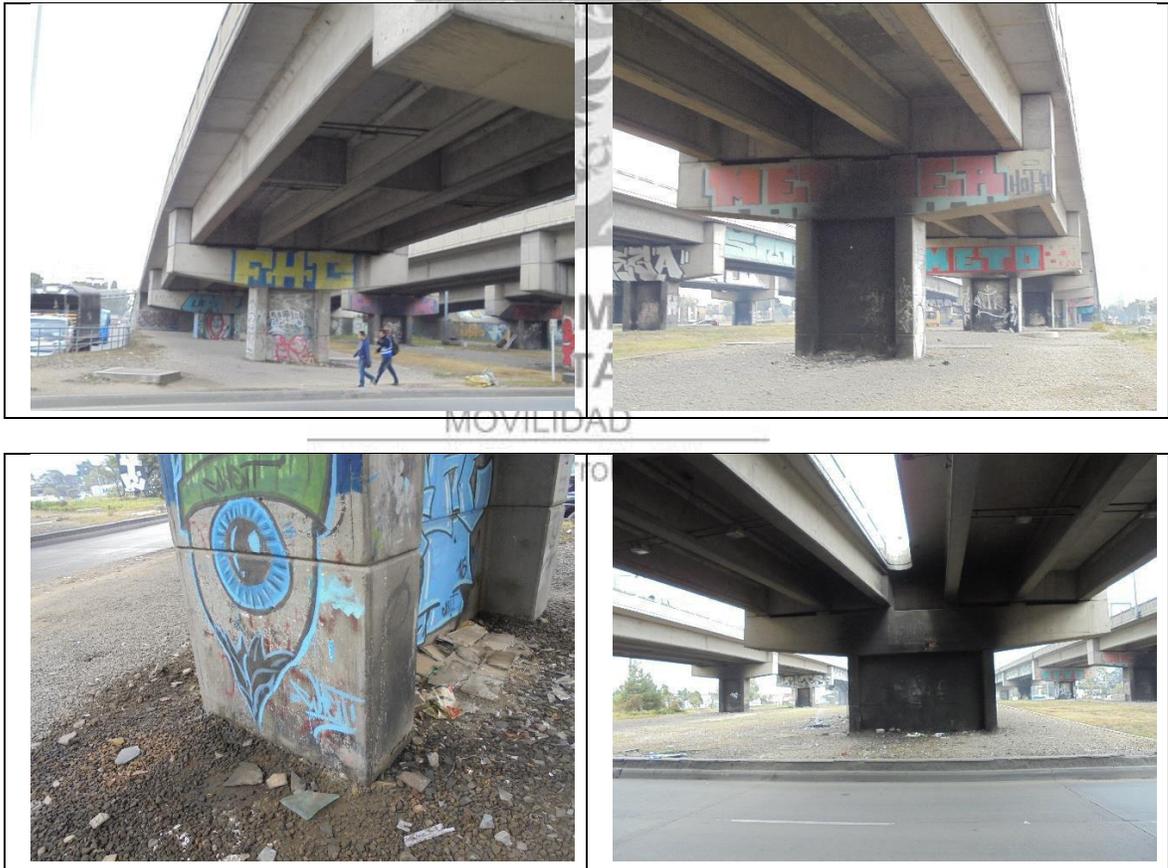
De acuerdo a la inspección visual efectuada las pilas no presentan daños importantes; sin embargo, en algunas de ellas se evidencia perdida de concreto producto de acciones térmicas y químicas; a estas estructuras se le deberá realizar un tratamiento integral que comprende la auscultación del acero de refuerzo.

Estado actual pilas. (Fuente propia)

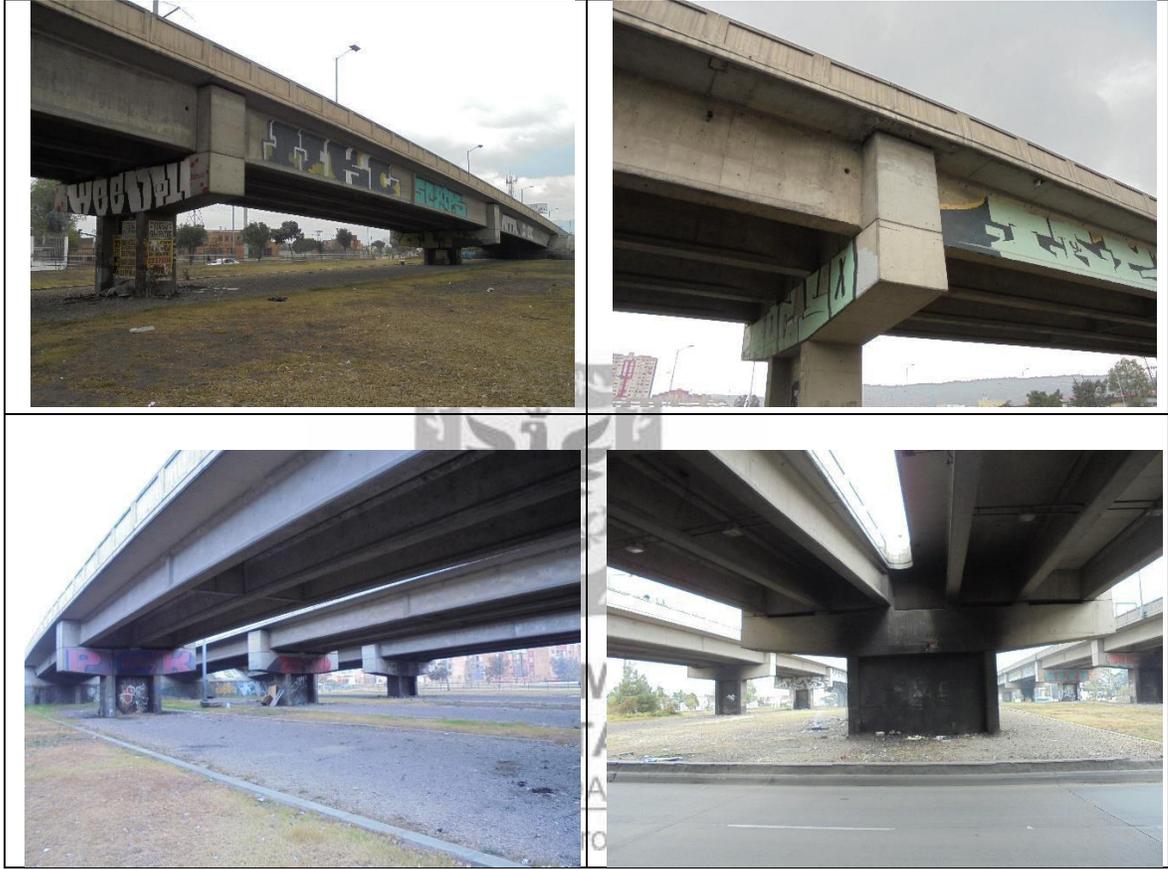
Estado actual vigas reforzadas. (Fuente propia).

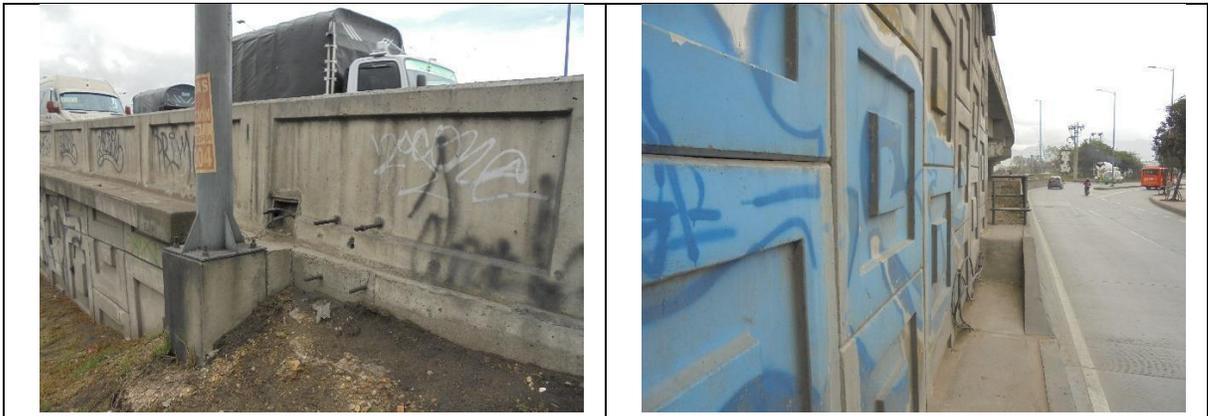
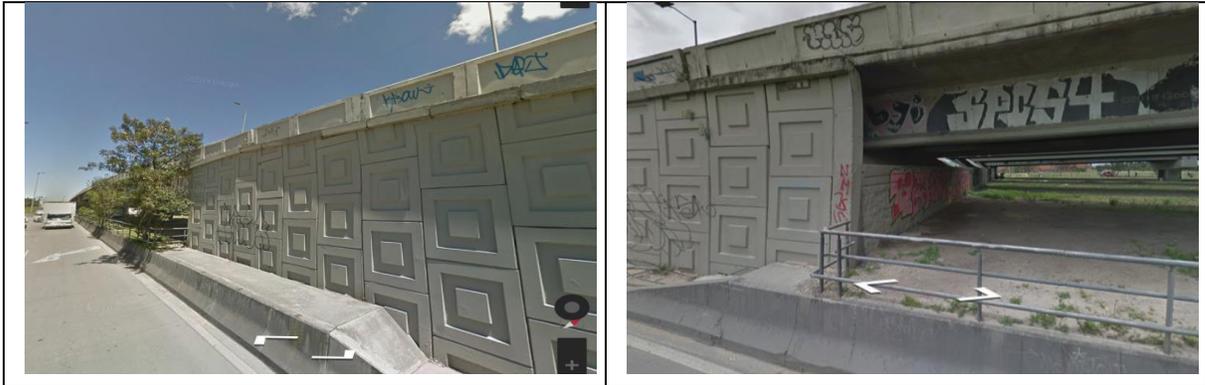
Estado actual muros de confinamiento. (Fuente propia y Google Maps).

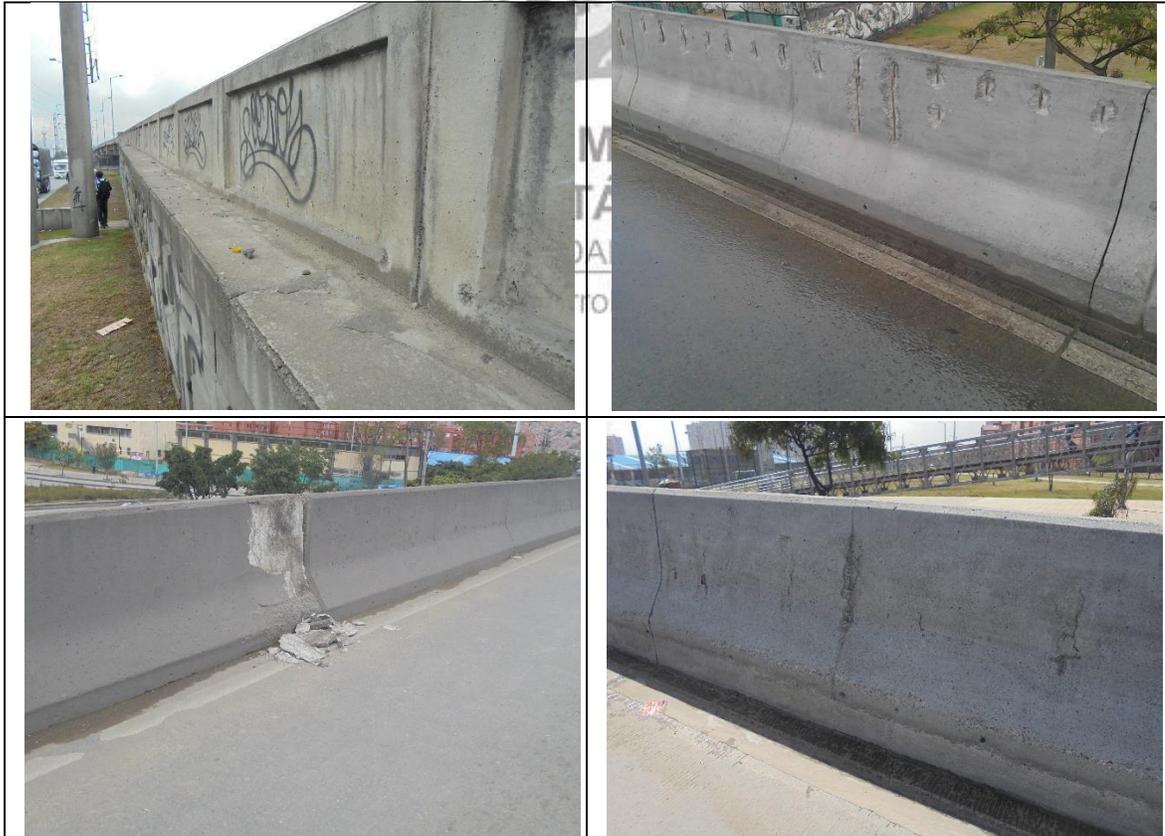
Están conformadas por barreras tipo New-Yersey en concreto reforzado, donde es evidente la alta presencia de delaminación del concreto y corrosión del acero de refuerzo.

Estado actual barreras de protección vehiculares. (Fuente propia).

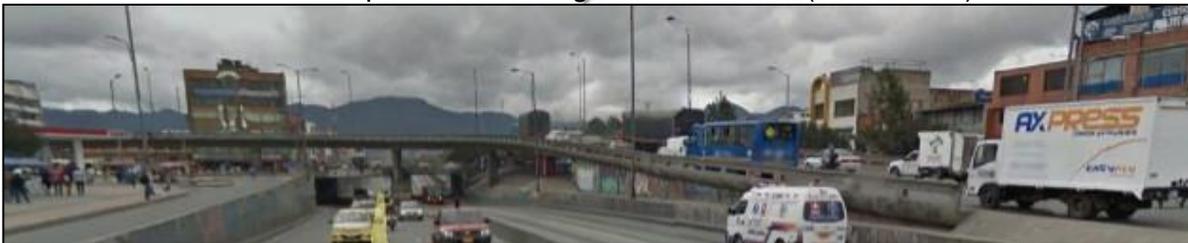
En la visita de inspección se encuentran fisuras en viga principal y columnas, eflorescencia y humedad en voladizo de losa, desportillamiento y exposición de acero de refuerzo en barreras de contención norte y sur, desportillamiento, grietas, piel de cocodrilo y baches en terraplén de acceso oriental y occidental, desportillamiento y pérdida de tuercas en juntas

Una vez efectuada la inspección visual y evaluación del puente, se obtuvo una calificación final de 2,73, esto indica que en la visita realizada se detectaron daños o deficiencias en los elementos que pudieron ser calificados que pueden comprometer la funcionalidad o estabilidad de la estructura, por lo cual se recomienda realizar una inspección más detallada de los elementos que la componen efectuando ensayos de laboratorio específicos que suministren las características y propiedades de los materiales, para un posterior estudio de vulnerabilidad sísmica y reforzamiento estructural que permita determinar si es necesaria la rehabilitación o el reemplazo de la estructura existente.

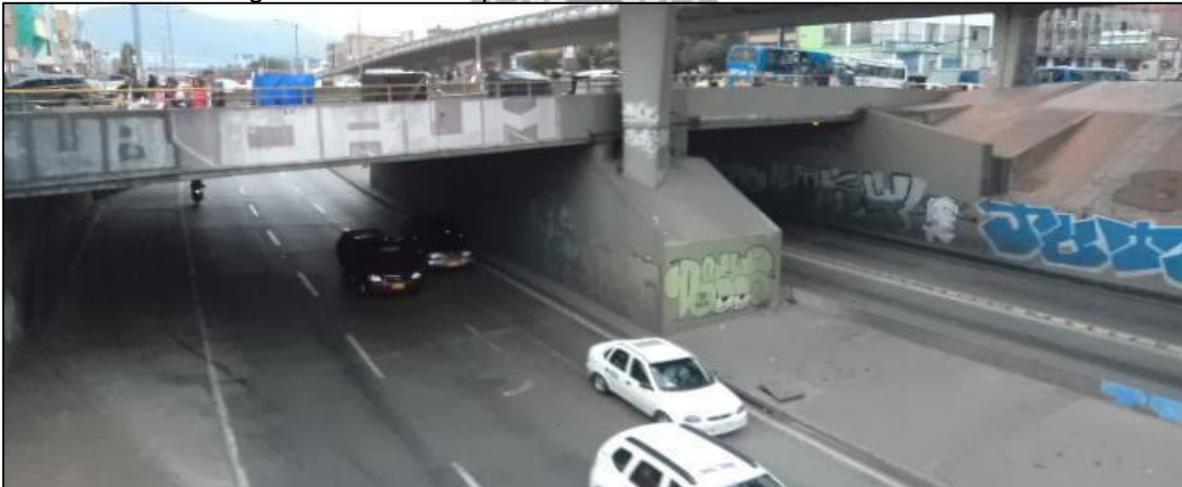
En la visita de inspección se encuentra humedad y eflorescencia en losa, fisuras en losa, muros, aletas, desportillamiento en junta, grietas en barreras de contención, se evidencia quemaduras bajo puente, materia orgánica en muros de acompañamiento.

Se obtuvo una calificación final de 2,25, lo que indica que en la visita realizada no se detectaron daños o deficiencias en los elementos que pudieron ser calificados que comprometan su funcionamiento.

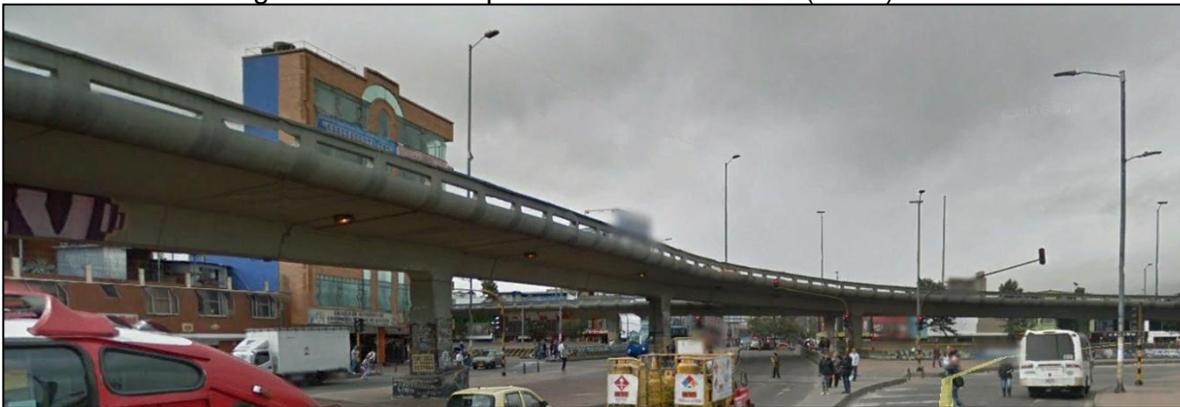
De acuerdo a la visita realizada se encontraron desportillamiento en barreras, fisuramiento en la carpeta de rodadura del terraplén costado norte, fisuras en el guardarruedas, desportillamiento en la unión entre el pavimento y junta, carpeta de rodadura con bache en el costado nororiental, daño en barrera costado noroccidental, se aprecia vibración por el paso de los vehículos, acceso costado occidental con grietas y ahuellamiento, elementos de las juntas dañados con pérdida de pernos, desportillamiento pedestal eje 5, pérdida de piezas de mampostería en muro de cerramiento costado norte, deterioro en la unión entre estructura pavimento rígido y flexible costado occidental, humedad en barrera, ausencia de tapas de las cajas de red eléctrica, fisura en muro terraplén por cambio de dirección, materia

Una vez efectuada la inspección visual y evaluación del puente, se obtuvo una calificación final de 3,56, lo que indica que en la visita realizada se detectaron daños o deficiencias en los elementos que pudieron ser calificados que pueden comprometer la funcionalidad o estabilidad de la estructura, por lo cual se recomienda revisar las observaciones respectivas para evaluar la posibilidad de realizar una inspección más detallada de los elementos que la componen efectuando ensayos de laboratorio específicos que suministren las características y propiedades de los materiales, para un posterior estudio de vulnerabilidad sísmica y reforzamiento estructural.

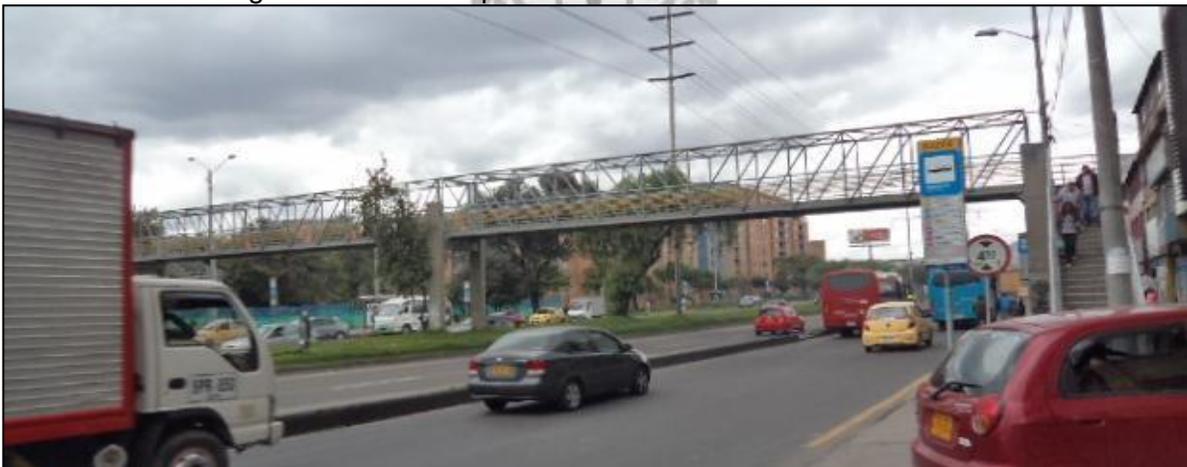
En la inspección realizada se encontró desportillamiento en viga cabezal de pórtico oriental, fisuras y desportillamientos en las escaleras, oxidación y corrosión en Steel deck, hormigueros en estructura de escaleras, hundimiento del sello de junta en costado oriental (eje 0), el sistema de drenaje se encuentra tapado. Se verificó el gálibo en campo con un valor de 4,80 m.

La calificación final fue de 2,74, indicando que en la visita realizada no se detectaron daños o deficiencias en sus elementos que comprometan el funcionamiento, sin embargo.

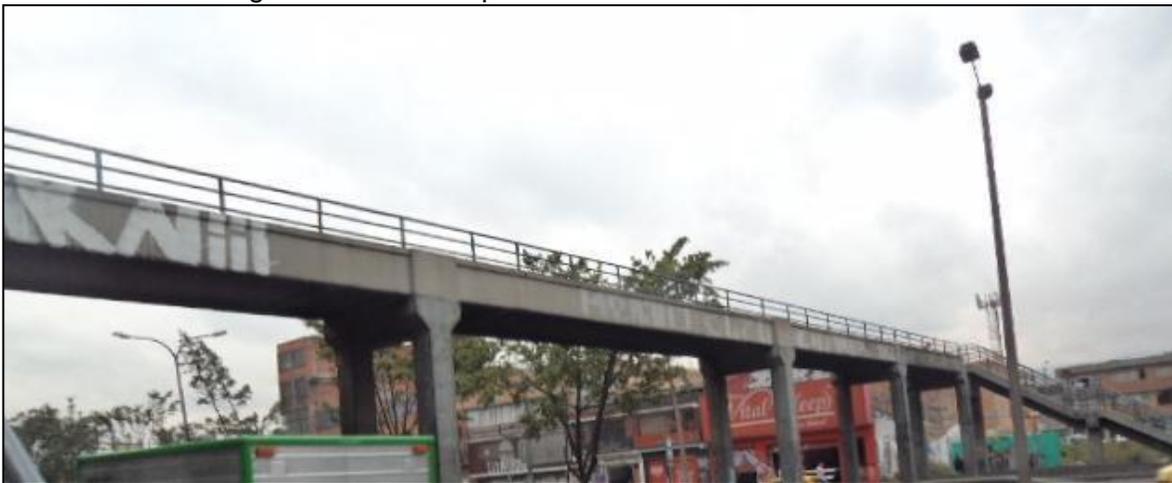
Se observan fisuras y grietas en las columnas, vigas y tablero, humedad, hormigueros, desportillamiento y materia orgánica en escaleras, delaminación de pintura, oxidación y corrosión en barandas, platinas, Steel Deck y conexiones soldadas y sistema de drenaje obstruido. Se encuentra humedad y eflorescencia en vigas, vigas cabezal y columnas. Se aprecia suciedad en la parte inferior del puente y basura en el descanso de la escalera occidental. Hay exposición de acero en la viga B. Se verificó el gálibo en campo con un valor de 4,89 m.

Una vez efectuada la inspección visual y evaluación del puente, se obtuvo una calificación final de 3,19, lo que indica que en la visita realizada se detectaron daños o deficiencias en los elementos que pudieron ser calificados que pueden comprometer la funcionalidad o estabilidad de la estructura, por lo cual se recomienda realizar una inspección más detallada de los elementos que la componen efectuando ensayos de laboratorio específicos que suministren las características y propiedades de los materiales, para un posterior estudio de vulnerabilidad sísmica y reforzamiento estructural que permita determinar si es necesaria la rehabilitación o el reemplazo de la estructura existente. Se recomienda el mantenimiento general de la estructura para preservar su funcionalidad y garantizar la movilidad.

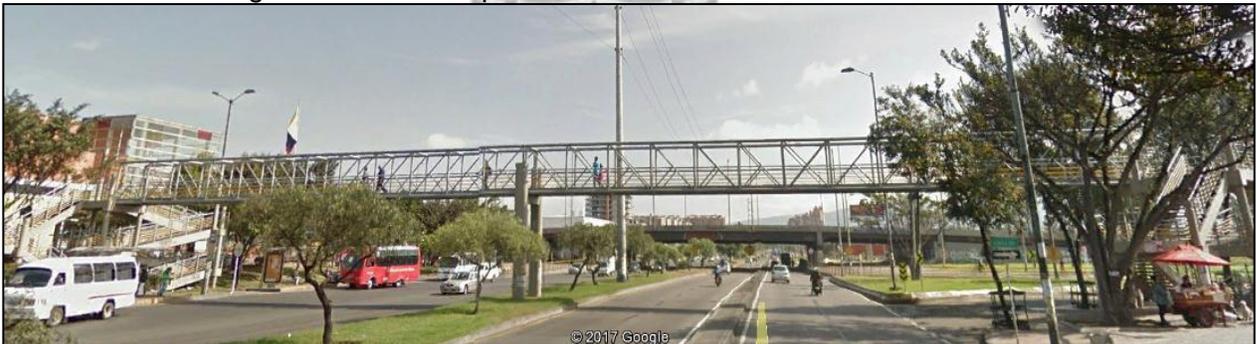
En la inspección realizada, se observa desportillamiento y exposición de acero de refuerzo en la columna eje 2 costado occidental. Presenta fractura en la viga de las escaleras occidentales, algunos escalones se encuentran sueltos, Las rampas y la parte inferior del tablero presentan suciedad, humedades y acumulación de materia orgánica. Se presentan algunas fisuras en la parte superficial del tablero.

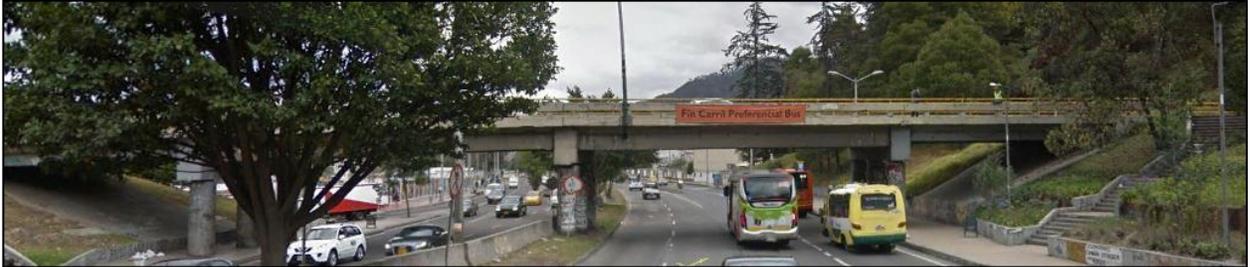
En la inspección realizada se observa fisuramiento en viga cabezal costado nororiental, desportillamiento en viga longitudinal eje A costado sur con exposición de acero de refuerzo. La carpeta de rodadura se encuentra en mal estado, presenta baches y agrietamiento; el bordillo de confinamiento de juntas presenta daño. Algunas losetas del sendero peatonal se encuentran levantadas, se recomienda su mantenimiento. Las columnas fueron reforzadas con encamisado metálico, por lo que no fue posible verificar el estado actual del concreto.

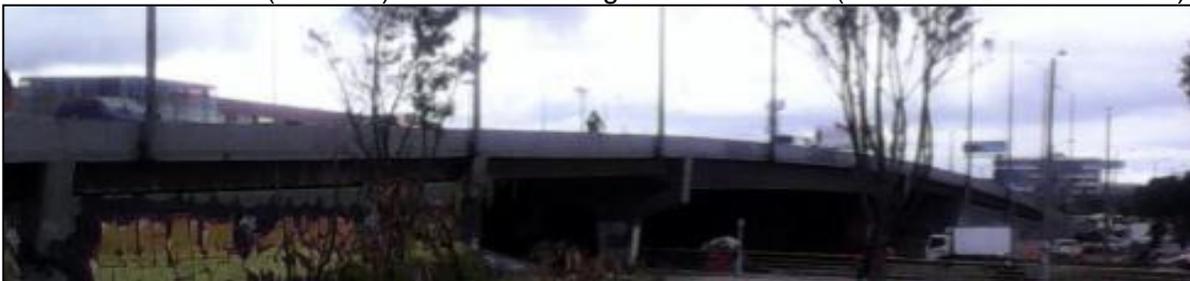
Se observa fisuramiento, desportillamiento y exposición de acero de refuerzo en vigas cabezal y barrera de contención en ambos costados, norte y sur. Eflorescencia y humedad en parte inferior del tablero y vigas cabezal. Acumulación de materia orgánica y vegetación entre tablero y barrera de contención. Se detectan baches, grietas y fisuramiento en bloque en la carpeta de rodadura a lo largo de los de los terraplenes de acceso. Alto grado de vibración y juntas sueltas en el costado oriental. Se evidencia presencia de habitantes de la calle en los muros de cerramiento del puente.

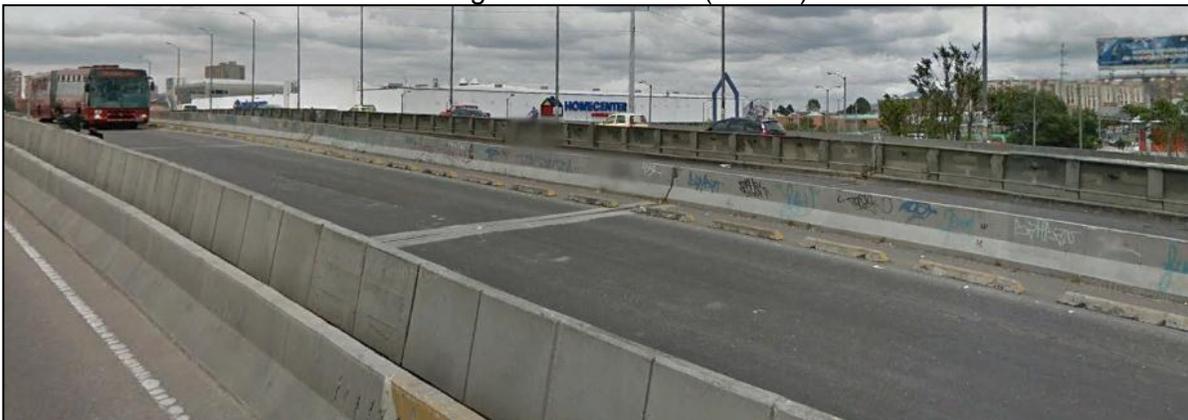
En la inspección realizada, se encontró que la carpeta asfáltica necesita mantenimiento presenta, fisuras, grietas y baches. Humedad y efflorescencia en vigas cabezal y oxidación en vigas longitudinales. La calificación de los estribos no fue posible ya que los muros de cerramiento impidieron su visualización.

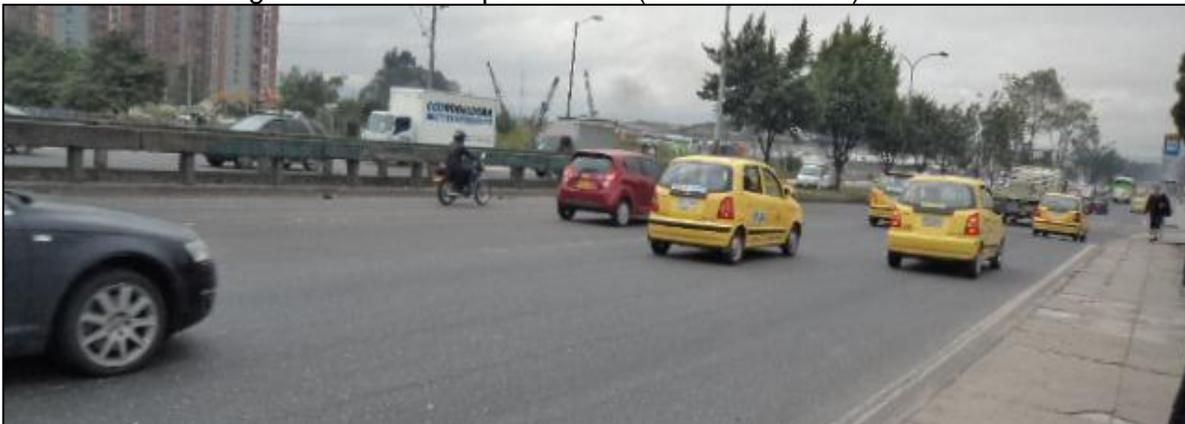
La estructura inspeccionada presenta humedad y eflorescencia en losa, vigas, riostras y estribo accesible. Se encuentran fisuras, grietas y desportillamiento en barreras de contención, bordillo y andén. Se observa materia orgánica en vigas, estribos y andén. Se aprecia exposición de acero en barreras y bordillo. Se presenta segregación del asfalto, fisuras, grietas y baches en la carpeta de rodadura. Se percibe vibración. Hay crecimiento de vegetación bajo los apoyos del puente.

Una vez efectuada la inspección visual y evaluación del puente, se obtuvo una calificación final de 2,62, lo que indica que en la visita realizada se detectaron daños o deficiencias en los elementos que pudieron ser calificados que pueden comprometer la funcionalidad o estabilidad de la estructura, por lo cual se recomienda realizar una inspección más detallada de los elementos que la componen efectuando ensayos de laboratorio específicos que suministren las características y propiedades de los materiales, para un posterior estudio de vulnerabilidad sísmica y reforzamiento estructural que permita determinar si es necesaria la rehabilitación o el reemplazo de la estructura existente.

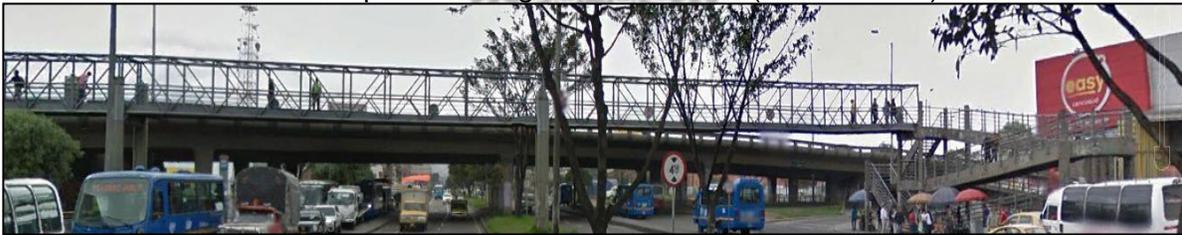
La estructura inspeccionada presenta oxidación, corrosión, socavación, porosidad, fisuración, agrietamiento y delaminación de pintura en platinas y barandas de la rampa y escalera, y exposición de acero de refuerzo en escaleras. Se evidencia alto tráfico de peatones. Las juntas se encuentran cubiertas por concreto, presentando desportillamiento. Se observa segregación del concreto y desportillamiento en tablero superior entre ejes 1 y 2, columnas de la escalera y rampas. Se percibe vibración. Las vigas y columnas de la rampa presentan humedad y la viga cabezal tiene humedad y eflorescencia. Los ductos de drenaje se encuentran sucios y obstruidos. Las rampas presentan una platina pernada en la zona central de la viga principal de la rampa. Hay suciedad en general y comercio en los extremos del puente. Las columnas de los ejes 0', 0, 3 y 3' presentan variación de sección en altura.

Una vez efectuada la inspección visual y evaluación del puente, se obtuvo una calificación final de 3,52, lo que indica que en la visita realizada se detectaron daños o deficiencias en los elementos que pudieron ser calificados que pueden comprometer la funcionalidad o estabilidad de la estructura, por lo cual se recomienda realizar una inspección más detallada de los elementos que la componen efectuando ensayos de laboratorio específicos que suministren las características y propiedades de los materiales, para un posterior estudio de vulnerabilidad sísmica y reforzamiento estructural que permita determinar si es necesaria la rehabilitación o el reemplazo de la estructura existente.

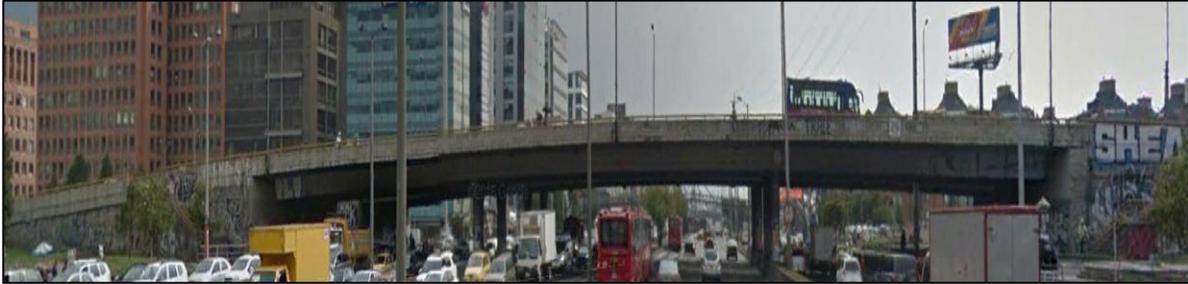
En la inspección realizada, se observa fisuramiento en el muro de cerramiento del costado nororiental, fisuras de menor grado en la parte inferior del tablero, exposición de acero de refuerzo y desportillamiento en barrera de contención. Perdida de sección de baranda metálica costado noroccidental, se evidencia humedades, crecimiento de vegetación y materia orgánica en muros y vigas. La carpeta de rodadura presenta grietas y baches en aproximaciones a los terraplenes de acceso.

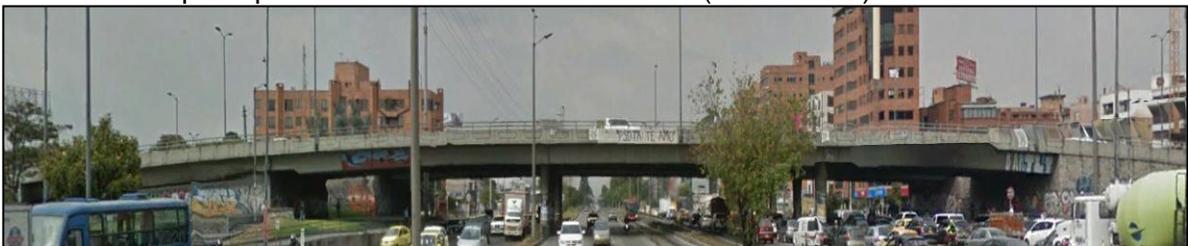
En la inspección realizada, se observa fisuramiento, desportillamiento y exposición de acero de refuerzo en barrera de contención en ambos costados, norte y sur. Eflorescencia y humedades en la parte inferior del tablero y vigas cabezal. Acumulación de materia orgánica y vegetación entre tablero. Se detectan baches, grietas y fisuramiento en bloque en la carpeta de rodadura a lo largo de los de los terraplenes de acceso. Se evidencia presencia de habitantes de la calle.

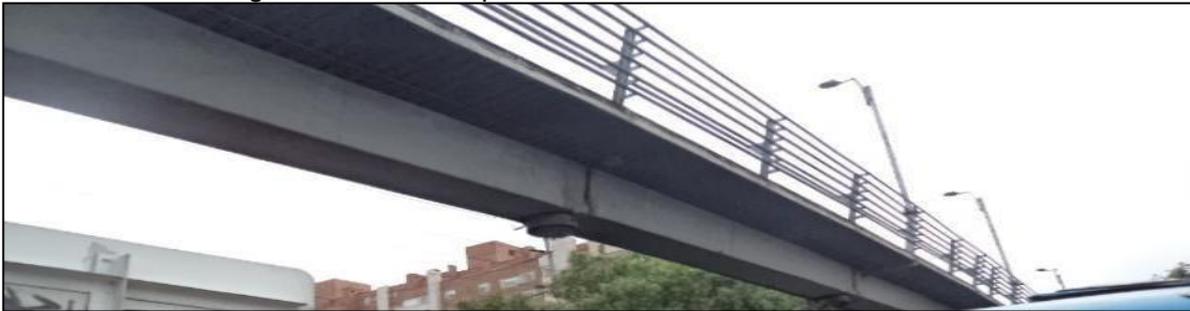
En la visita de inspección se encontró materia orgánica, humedad y pérdida de sello en junta, hormigueros en columna y rampa, picadura, oxidación y corrosión en pasamanos, fisuras en tablero, segregación de concreto en tablero, desportillamiento y exposición de acero en tablero, socavación bajo rampas.
