## PRIMERA LINEA DEL METRO DE BOGOTÁ

## EL INFORME TÉCNICO EVALUACIÓN DE RUTOGRAMA Y ANALISIS DE RIESGOS PATIO TALLER- CANTERA HOLCIM

**Consorcio Metro Yard 2021**

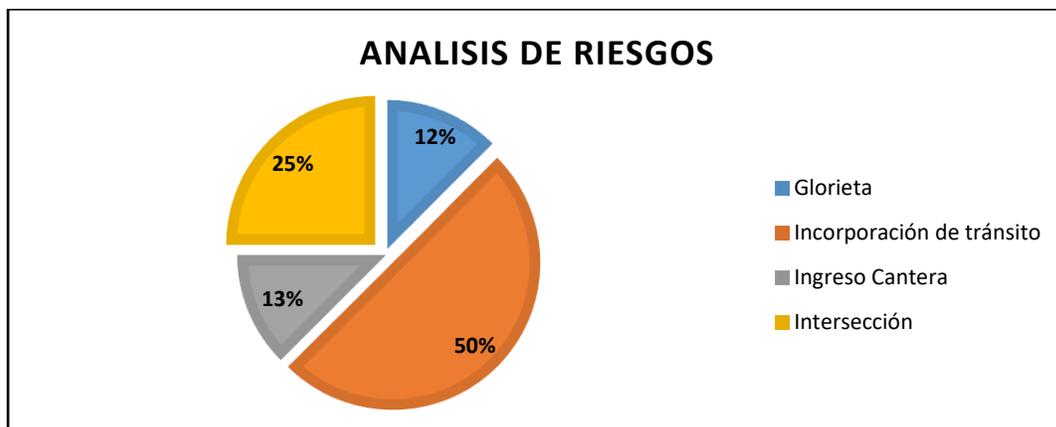
Ilustración 2 Análisis de riesgo dentro de la ruta

**La ilustración 2 Análisis de riesgo dentro de la ruta** expone los hallazgos o peligros detectados a lo largo de la ruta propuesta Patio Taller Metro- Cantera Holcim, de la cual se evidencia que el mayor porcentaje de riesgos a lo largo de la misma, se halla en las incorporaciones de tránsito, es decir por el ingreso y salida de vehículos pesados con un porcentaje del 50%.

A su vez la presencia de la rotonda ubicada sobre la vía Mosquera- La mesa dentro de la ruta genera un riesgo del 12% de influencia para los conductores, debido al incremento en los niveles de tránsito dentro de la vía. Igualmente, la presencia de cruces e intersecciones que requieran maniobras y acciones adicionales, generan un nivel de riesgo del 25% sobre el recorrido.

- Monitoreo satelital permanente, con el objetivo de manejar un control hacia el comportamiento humano de los conductores, vigilancia de la velocidad promedio de marcha, cumplimiento de la ruta y tiempo de duración estimado de la misma.
- Señalización en las aproximaciones a obra, en concordancia con los lineamientos del PMT, se realizarán las acciones de señalización necesarias

- Cumplimiento del plan de capacitaciones a conductores operadores y demás involucrados directos por el paso vehicular en la ruta, la importancia de la retroalimentación dentro de un proceso cíclico, provocará un mensaje de responsabilidad vial contundente y duradero.
- Seguimiento al estado mecánico del vehículo a través de mantenimiento preventivos y correctivos, como primera medida fundamental a la prevención de accidentes.

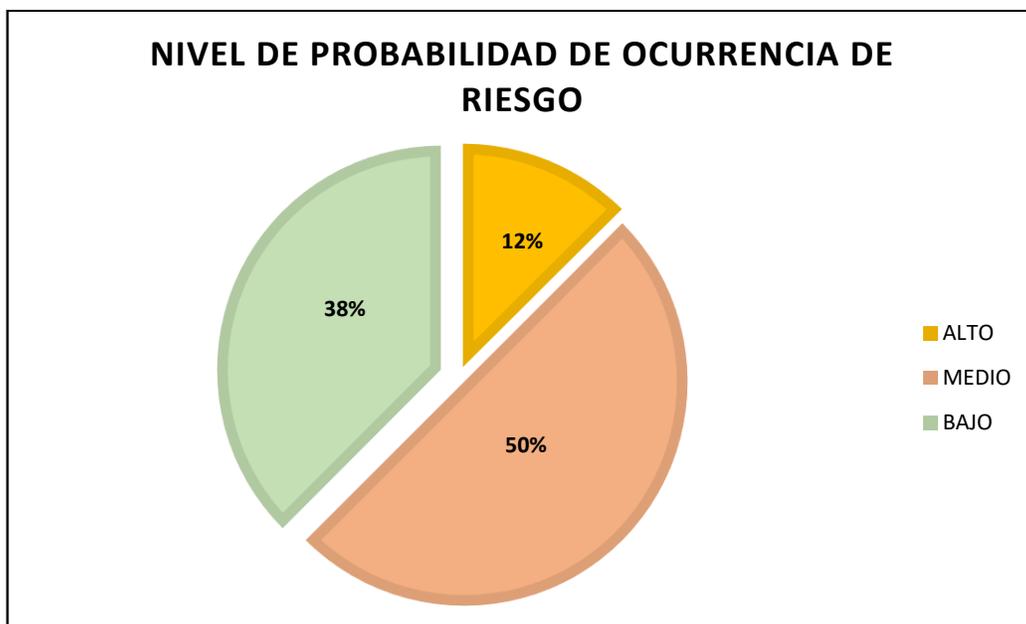
**Ilustración 3** Nivel de probabilidad de ocurrencia de riesgo

Dicha ausencia de factores, se ve reflejada en la gráfica de la ilustración 3, que expone la probabilidad de ocurrencia, dejando en evidencia la probabilidad de ocurrencia de un riesgo es MEDIA con cerca del 50%, por su parte la alta posibilidad de riesgo a lo largo del recorrido se estima en tan solo 12 puntos porcentuales.

De la ilustración 3 es fundamental establecer que la probabilidad de riesgo es media, y no alta, ni muy alta, como se esperaría bajo el escenario del tipo de vehículos que circulará.

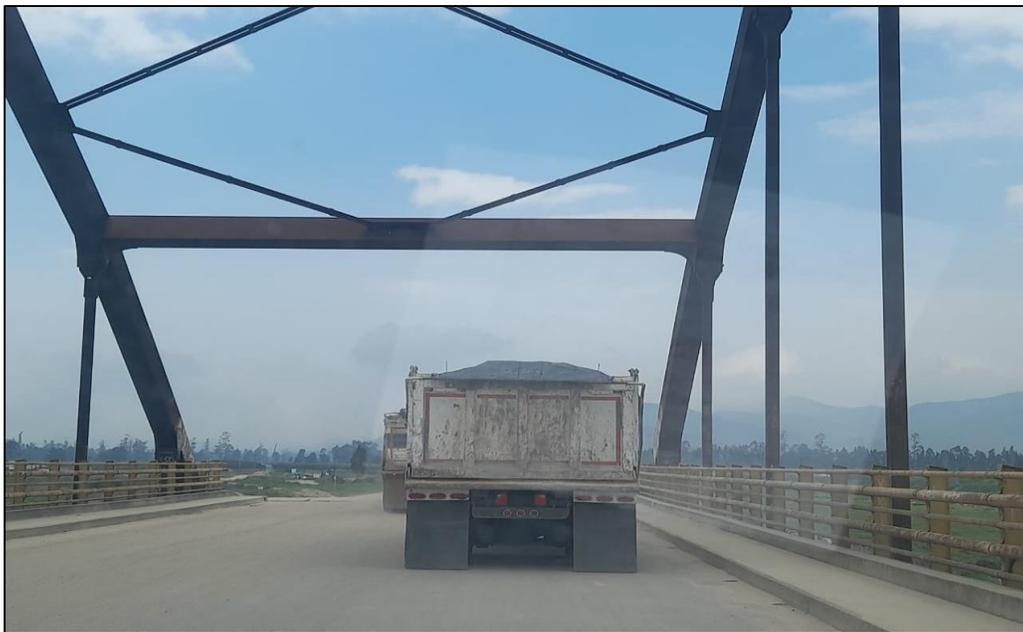
Ilustración 4 Sección típica de avenida Longitudinal de Occidente

La avenida longitudinal de occidente comprende una calzada vehicular bidireccional con ancho de 14 metros, incluidas bermas de 1 metro aproximado de sección. Dicha infraestructura no contiene espacio peatonal ni presencia de ciclo rutas, predomina el flujo de vehículos pesados sin embargo la superficie de rodadura en pavimento se encuentra en buen estado. Tal como se observa en la ilustración 4

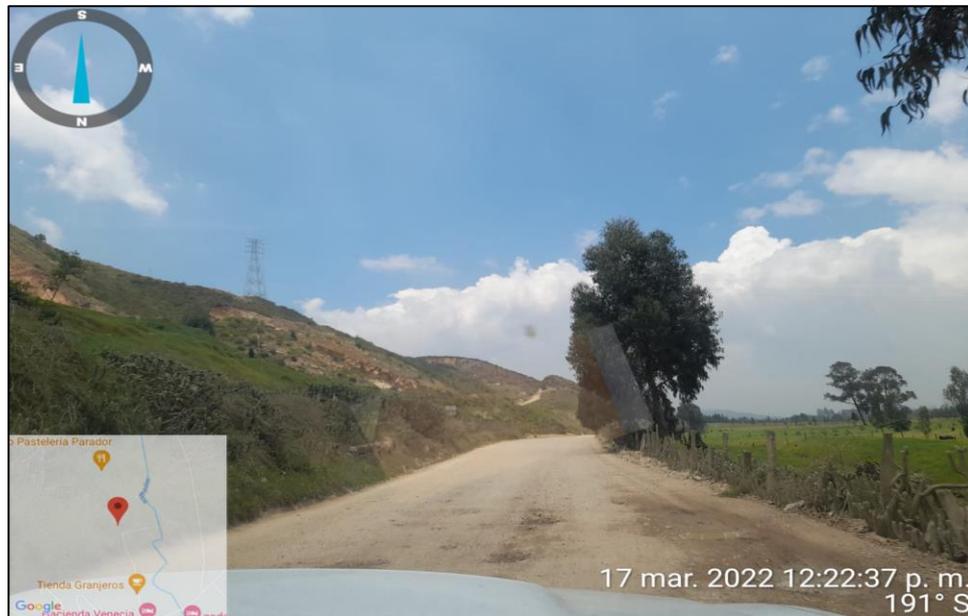
Ilustración 5 Sección típica vía Cerro Gordo, sector Mondoñedo

Vía terciaria de tránsito rural, conformada sobre material de terraplén con aproximadamente 10 metros de sección transversal sin cunetas ni sendero peatonal conformado. Predomina el flujo de vehículos pesados sin embargo la superficie de rodadura en afirmado se encuentra en buen estado. Tal como se observa en la ilustración 5, la presencia de peatones es baja, casi nula.

Para proporcionar una superficie de rodadura en mejores condiciones de servicio, en términos de seguridad, estabilidad y comodidad para los conductores, el consorcio Metro Yard propone mejorar las condiciones de la vía con ayuda de una motoniveladora o cualquier máquina que nivele la superficie y garantice que el paso de volquetas sea eficiente y seguro.

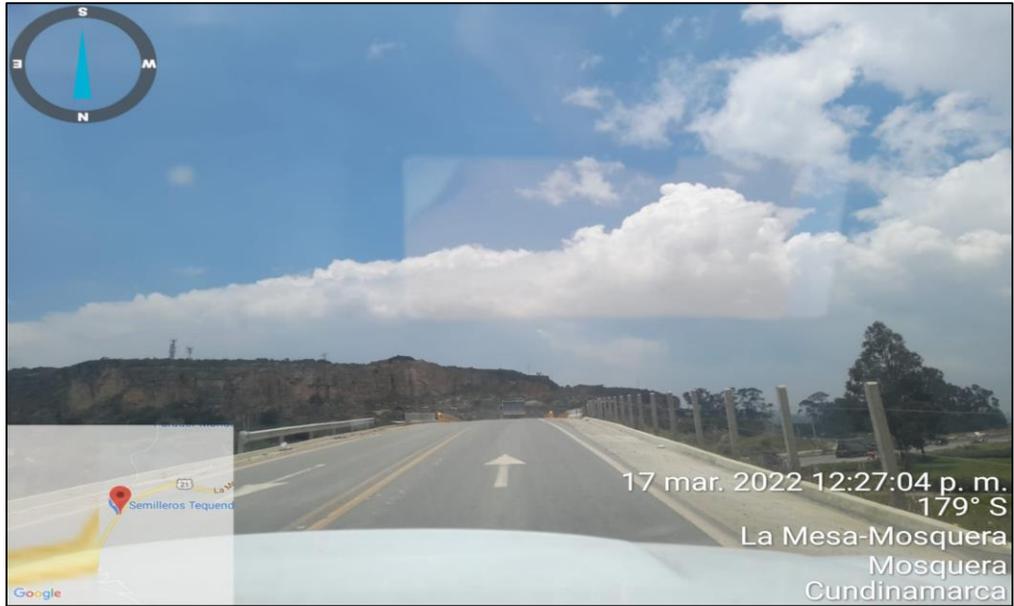
Ilustración 6 Sección típica de vía La Mesa- Mosquera

La Vía La Mesa Mosquera comprende de una calzada de 2 carriles bidireccionales, con ancho aproximado de 8 metros, 2 cunetas laterales de 1.20 metros de ancho, adicionalmente se encuentra confinada lateralmente con bordillos. La estructura de la vía está conformada por pavimento asfáltico, que se encuentra en muy buen estado, y correctamente señalizado longitudinalmente. El tráfico típico de esta carretera es mixto, vehículos livianos, pesados y particulares. Tal como se observa en la ilustración 6
