<p>FICHA TECNICA DE REGISTRO</p>	Radicado No.	
	Elaboró	Hugo Alberto Gelvez V
	Tarjeta profesional N.º	19556 MinAgricultura
	Revisó	
	Aprobó	
	Fecha aprobación	
Concepto Técnico: _____	Página	1 de 23

Fecha de visita técnica	27 de diciembre de 2022	Sitio de Visita	Noroccidente del Canal Cundinamarca
Especie	Acacia baracatinga, acacia sabanera, acacia nigra	Barrio Visita	Corzo Rural
N. científico	<i>Paraserianthes lophanta</i>	UPZ	86-El porvenir
Árbol N.º	1	Solicitante	Metro Línea 1 S.A.S
Cod.SIGAU		Dirección Solicitante	World Trade Center AC 100 # 8A – 49, Torre B, Piso 11, Oficina 1102
Localización Exacta del árbol	4,646494 -74,194025 Noroccidente del Canal Cundinamarca	c.c. ó N.I.T	901.339.011-6

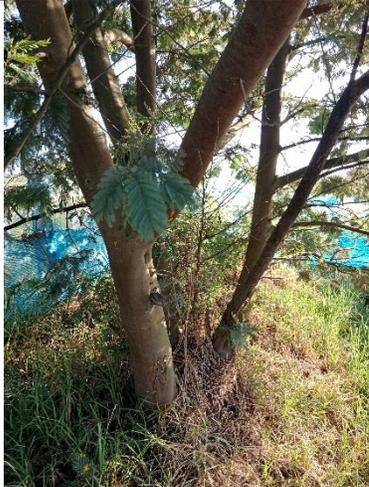
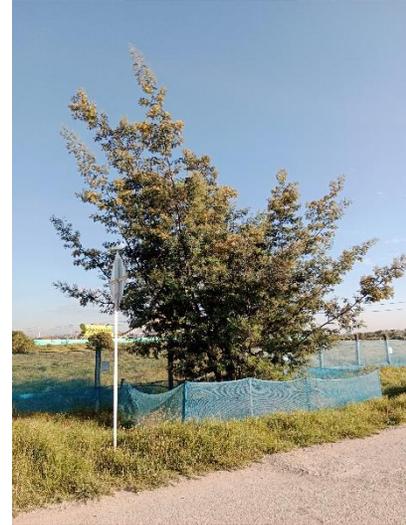
- Copa: rebrotes, ramas pendulares, copa en buen estado físico general.
- Fuste: bifurcaciones basales, torcido, daño mecánico leve, fuste en regular estado físico general.
- Raíz: no apreciable, por el estado general del individuo se considera que la raíz está en buen estado físico general.

- Copa: ninguna afectación, copa en buen estado sanitario general.
- Fuste: ninguna afectación, fuste en buen estado sanitario general.
- Raíz: ninguna afectación, por el estado general del individuo se considera que la raíz está en buen estado sanitario general.

Se considera técnicamente viable la tala del individuo ya que presenta su estado físico y sanitario no permiten garantizar un traslado exitoso, tiene ramas pendulares, torcido, daño mecánico leve, sus bifurcaciones basales son uniones frágiles susceptibles a ruptura que podrían generar daño mecánico grave, además interfiere con el desarrollo del proyecto. Marcación en campo con 1

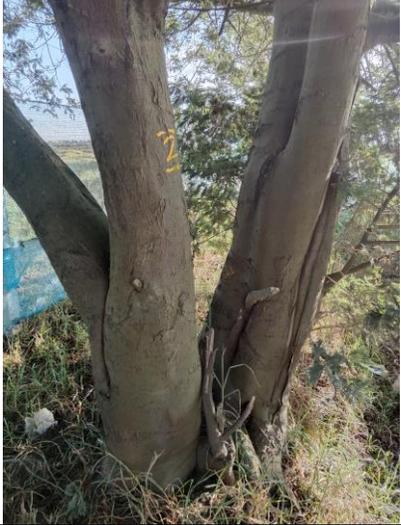
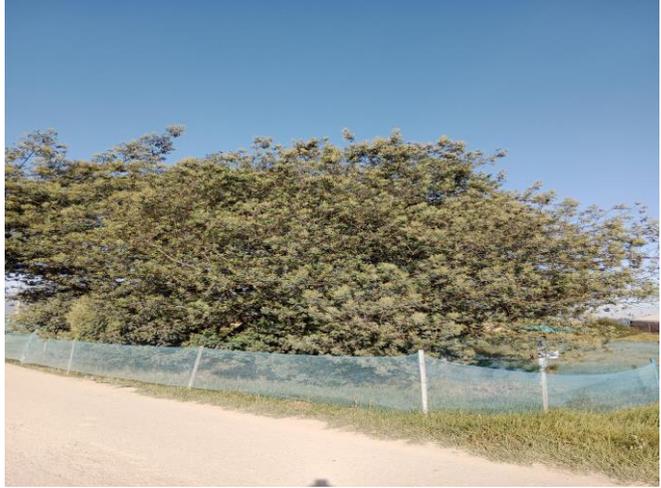
- Copa: podas anteriores antitecnicas, podas anteriores tecnicas, ramas pendulares, desgarr de rama, copa en regular estado fisico general.
- Fuste: bifurcación basal, inclinado a 10 grados, torcido, descortezado, corteza incluida, fuste en regular estado físico general.
- Raíz: no apreciable, por el estado general del individuo se considera que la raíz está en buen estado físico general.

- Copa: ninguna afectación, copa en buen estado sanitario general.
- Fuste: ninguna afectación, fuste en buen estado sanitario general.
- Raíz: ninguna afectación, por el estado general del individuo se considera que la raíz está en buen estado sanitario general.

Se considera técnicamente viable la tala del individuo ya que presenta regular estado físico y su estado físico y sanitario no permiten garantizar un traslado exitoso, tiene ramas pendulares, desgarr de rama, inclinado a 10 grados, torcido, descortezado, corteza incluida, además interfiere con el desarrollo del proyecto. Marcación en campo con 2

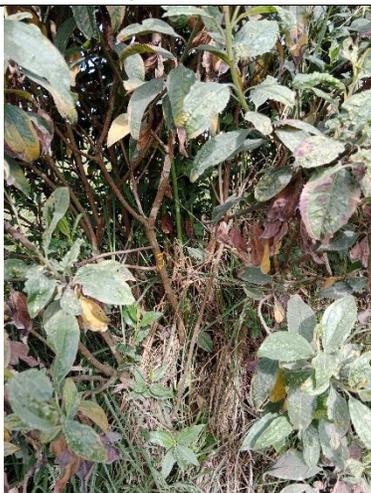
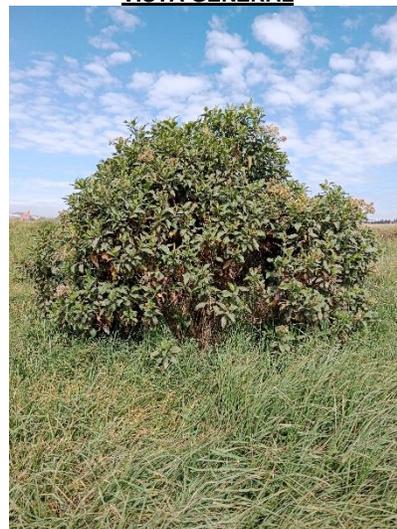
- Copa: excesiva ramificación, rebrotes, copa en buen estado físico general.
- Fuste: bifurcaciones basales, torcido, fuste en buen estado físico general.
- Raíz: no apreciable, por el estado general del individuo se considera que la raíz está en buen estado físico general.

- Copa: clorosis, copa en buen estado sanitario general.
- Fuste: ninguna afectación, fuste en buen estado sanitario general.
- Raíz: ninguna afectación, por el estado general del individuo se considera que la raíz está en buen estado sanitario general.

Se considera técnicamente viable la tala del individuo ya que presenta su estado físico y sanitario no permiten garantizar un traslado exitoso, tiene torcido, clorosis, sus bifurcaciones basales son uniones frágiles susceptibles a ruptura que podrían generar daño mecánico grave, además interfiere con el desarrollo del proyecto. Marcación en campo con 3

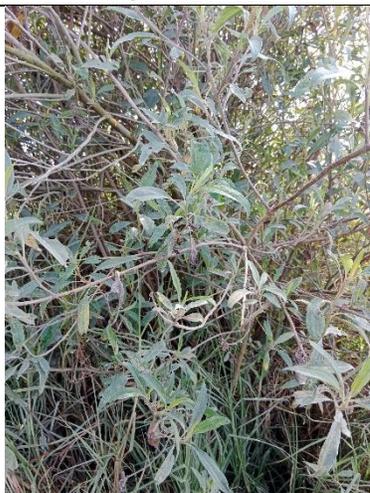
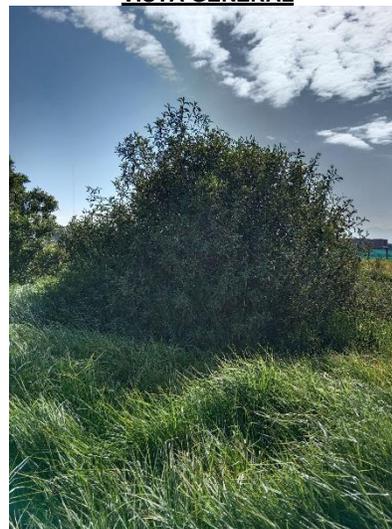
- Copa: excesiva ramificación, rebrotes, copa en buen estado físico general.
- Fuste: bifurcaciones basales, torcido, fuste en buen estado físico general.
- Raíz: no apreciable, por el estado general del individuo se considera que la raíz está en buen estado físico general.

- Copa: ninguna afectación, copa en buen estado sanitario general.
- Fuste: ninguna afectación, fuste en buen estado sanitario general.
- Raíz: ninguna afectación, por el estado general del individuo se considera que la raíz está en buen estado sanitario general.

Se considera técnicamente viable la tala del individuo ya que presenta su estado físico y sanitario no permiten garantizar un traslado exitoso, tiene torcido, sus bifurcaciones basales son uniones frágiles susceptibles a ruptura que podrían generar daño mecánico grave, además interfiere con el desarrollo del proyecto. Marcación en campo con 4

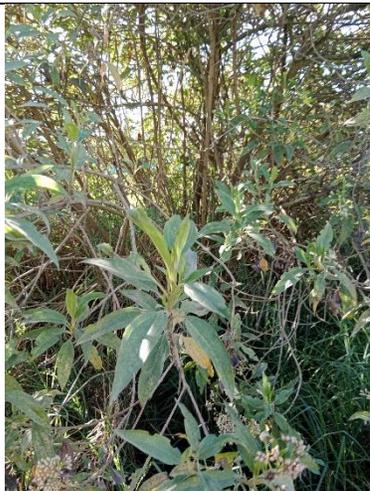
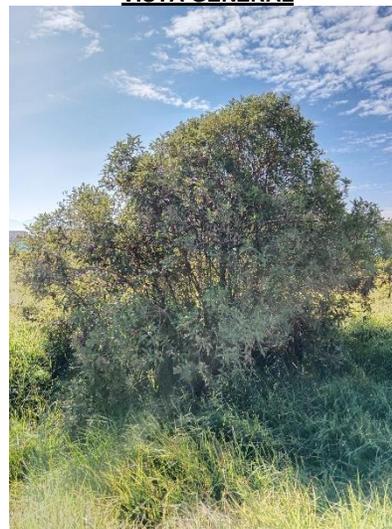
- Copa: excesiva ramificación, rebrotes, copa en buen estado físico general.
- Fuste: bifurcaciones basales, torcido, fuste en buen estado físico general.
- Raíz: no apreciable, por el estado general del individuo se considera que la raíz está en buen estado físico general.

- Copa: ninguna afectación, copa en buen estado sanitario general.
- Fuste: ninguna afectación, fuste en buen estado sanitario general.
- Raíz: ninguna afectación, por el estado general del individuo se considera que la raíz está en buen estado sanitario general.

Se considera técnicamente viable la tala del individuo ya que presenta su estado físico y sanitario no permiten garantizar un traslado exitoso, tiene torcido, sus bifurcaciones basales son uniones frágiles susceptibles a ruptura que podrían generar daño mecánico grave, además interfiere con el desarrollo del proyecto. Marcación en campo con 5

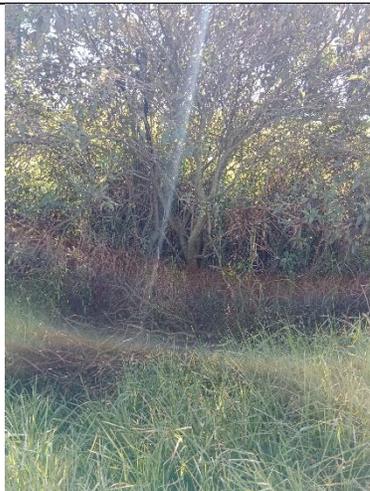
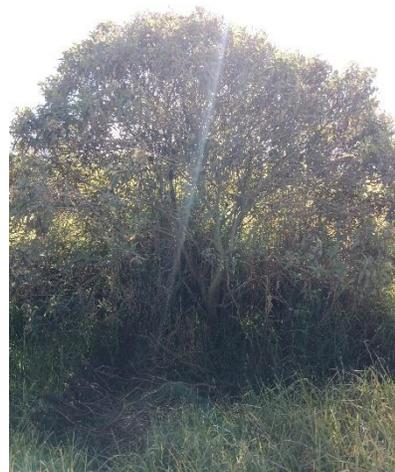
- Copa: excesiva ramificación, rebrotes, copa en buen estado físico general.
- Fuste: bifurcaciones basales, torcido, fuste en buen estado físico general.
- Raíz: no apreciable, por el estado general del individuo se considera que la raíz está en buen estado físico general.

- Copa: ninguna afectación, copa en buen estado sanitario general.
- Fuste: ninguna afectación, fuste en buen estado sanitario general.
- Raíz: ninguna afectación, por el estado general del individuo se considera que la raíz está en buen estado sanitario general.

Se considera técnicamente viable la tala del individuo ya que presenta su estado físico y sanitario no permiten garantizar un traslado exitoso, tiene torcido, sus bifurcaciones basales son uniones frágiles susceptibles a ruptura que podrían generar daño mecánico grave, además interfiere con el desarrollo del proyecto. Marcación en campo con 6

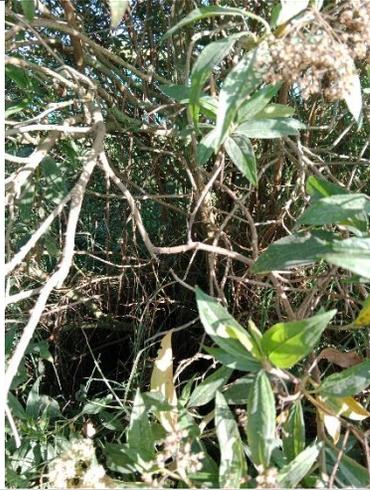
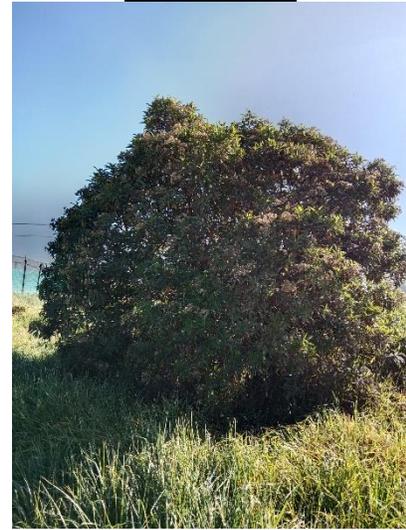
Se considera técnicamente viable la tala del individuo ya que presenta su estado físico y sanitario no permiten garantizar un traslado exitoso, tiene torcido, sus bifurcaciones basales son uniones frágiles susceptibles a ruptura que podrían generar daño mecánico grave, además interfiere con el desarrollo del proyecto. Marcación en campo con 7

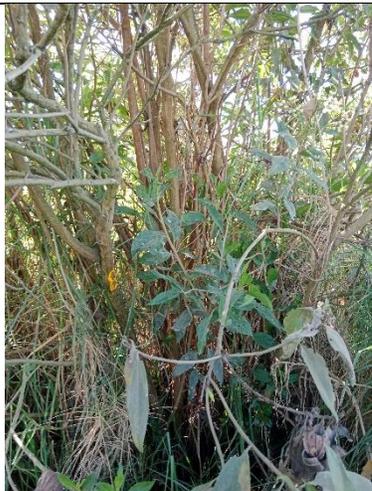
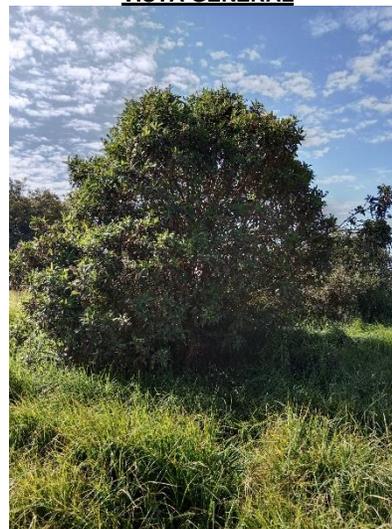
Se considera técnicamente viable la tala del individuo ya que presenta su estado físico y sanitario no permiten garantizar un traslado exitoso, tiene torcido, sus bifurcaciones basales son uniones frágiles susceptibles a ruptura que podrían generar daño mecánico grave, además interfiere con el desarrollo del proyecto. Marcación en campo con 8

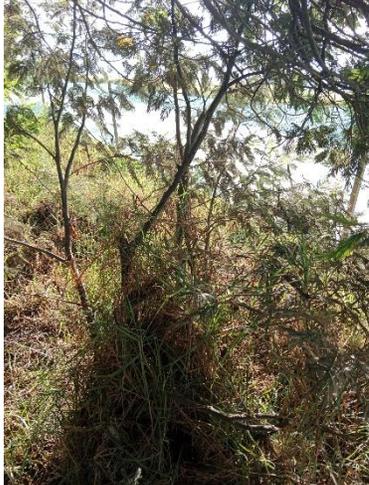
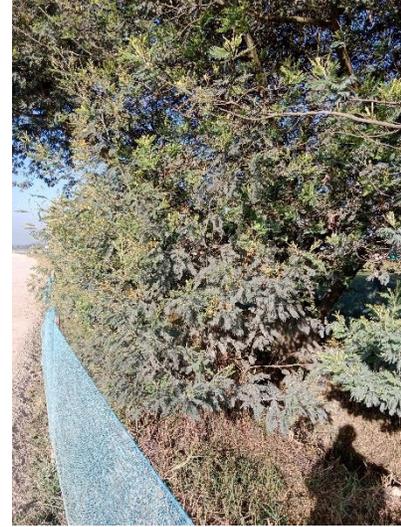
Se considera técnicamente viable la tala del individuo ya que presenta regular estado físico y su estado físico y sanitario no permiten garantizar un traslado exitoso, tiene ramas pendulares, inclinado a 10 grados, torcido, sus bifurcaciones basales son uniones frágiles susceptibles a ruptura que podrían generar daño mecánico grave, además interfiere con el desarrollo del proyecto. Marcación en campo con 10

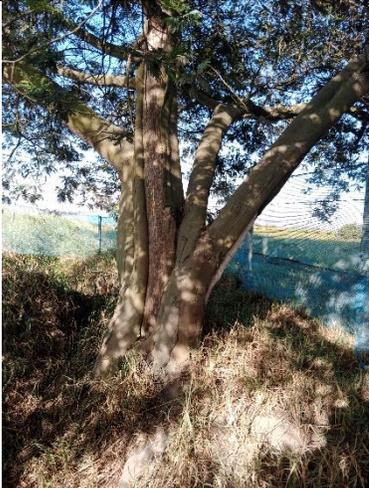
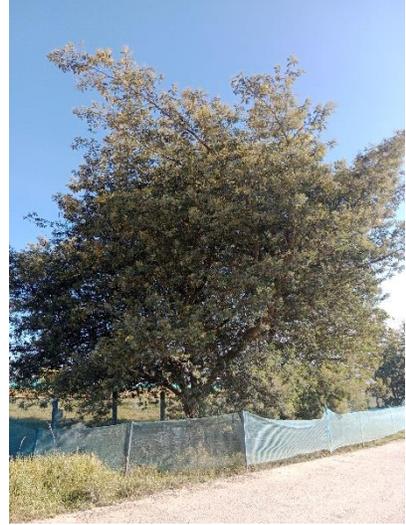
- Copa: podas anteriores técnicas, ramas pendulares, copa en buen estado físico general.
- Fuste: bifurcación basal, inclinado a 20 grados, torcido, compartimentalizado, descortezado, daño mecánico medio, fuste en mal estado físico general.
- Raíz: no apreciable, por el estado general del individuo se considera que la raíz está en buen estado físico general.

Se considera técnicamente viable la tala del individuo ya que presenta su estado físico y sanitario no permiten garantizar un traslado exitoso, tiene ramas pendulares, inclinado a 20 grados, torcido, compartimentalizado, descortezado, daño mecánico medio, además interfiere con el desarrollo del proyecto. Marcación en campo con 11

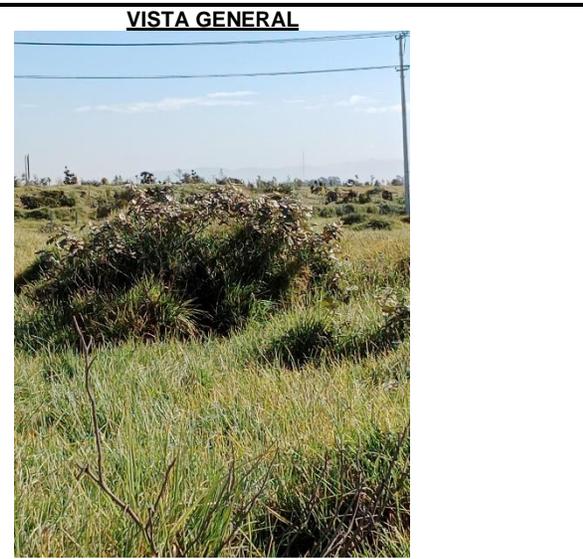
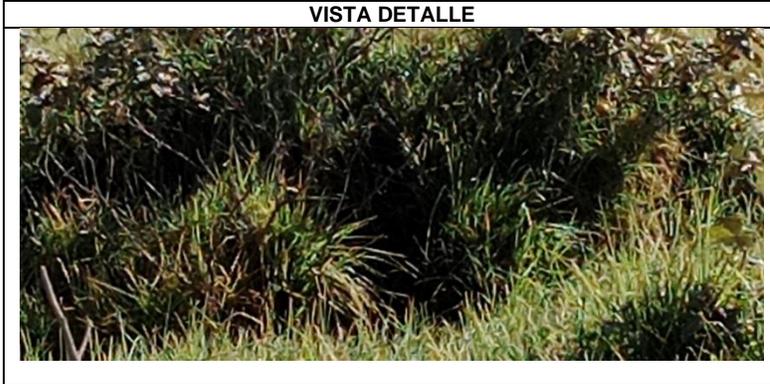
Se considera técnicamente viable la tala del individuo ya que presenta su estado físico y sanitario no permiten garantizar un traslado exitoso, tiene torcido, sus bifurcaciones basales son uniones frágiles susceptibles a ruptura que podrían generar daño mecánico grave, además interfiere con el desarrollo del proyecto. Marcación en campo con 17

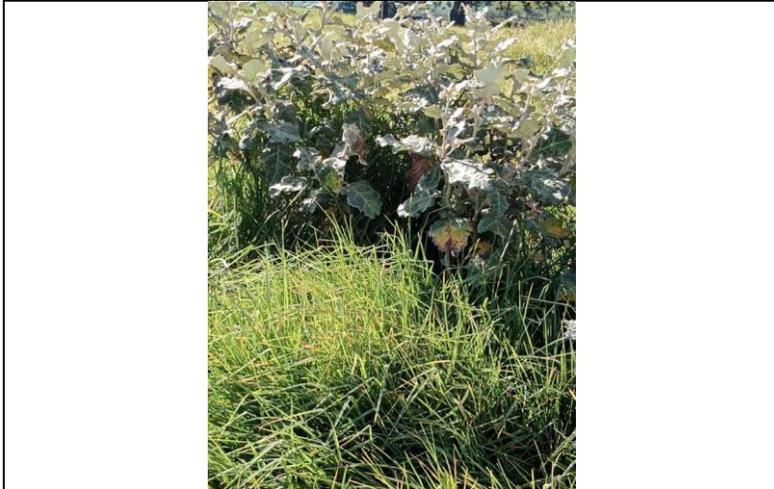
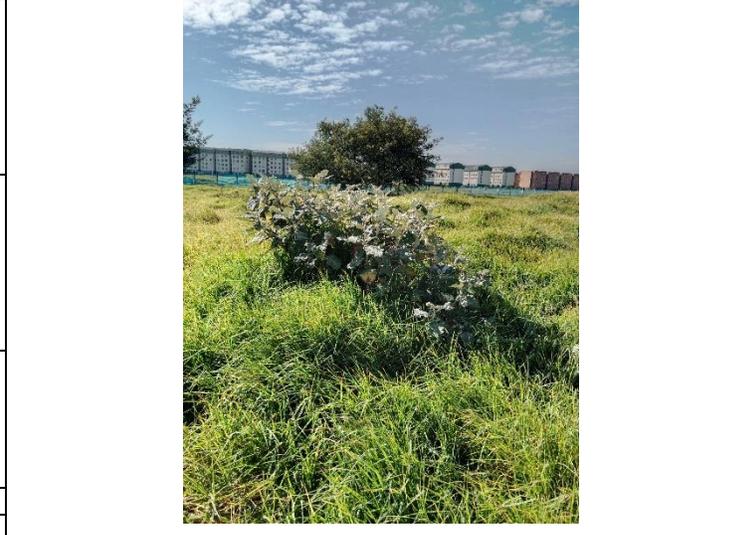
Se considera técnicamente viable la tala del individuo ya que presenta su estado físico y sanitario no permiten garantizar un traslado exitoso, tiene torcido, sus bifurcaciones basales son uniones frágiles susceptibles a ruptura que podrían generar daño mecánico grave, además interfiere con el desarrollo del proyecto. Marcación en campo con 18

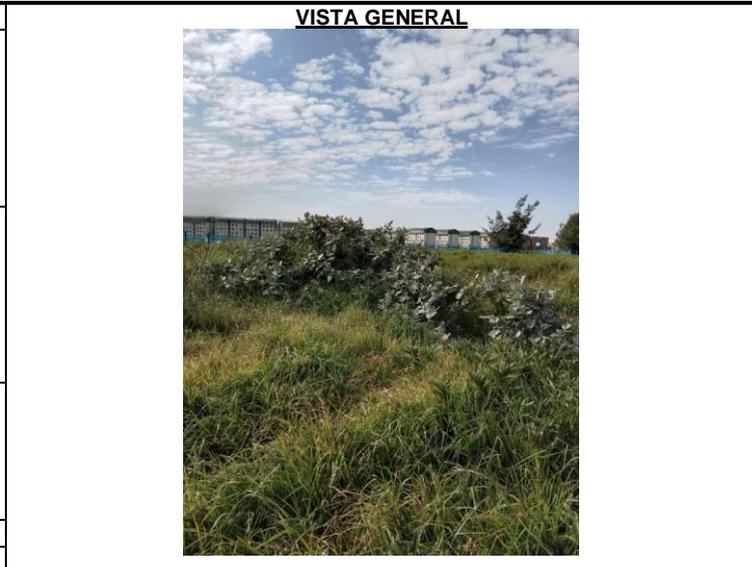
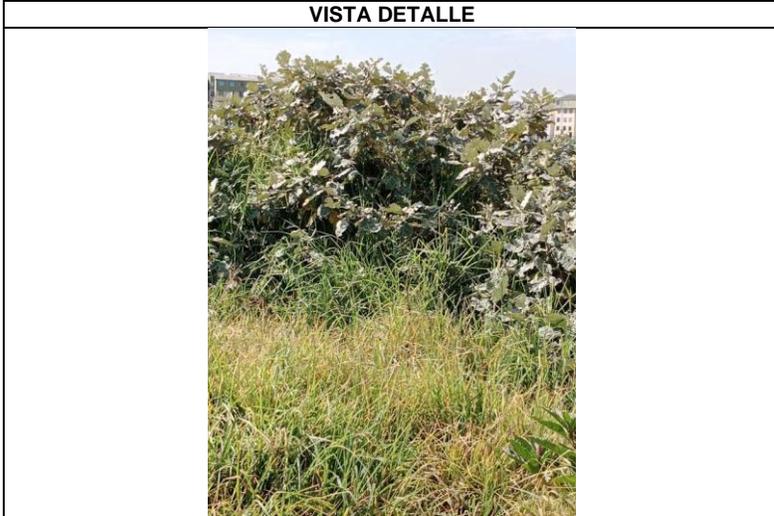
Se considera técnicamente viable la tala del individuo ya que presenta su estado físico y sanitario no permiten garantizar un traslado exitoso, tiene torcido, sus bifurcaciones basales son uniones frágiles susceptibles a ruptura que podrían generar daño mecánico grave, además interfiere con el desarrollo del proyecto. Marcación en campo con 19

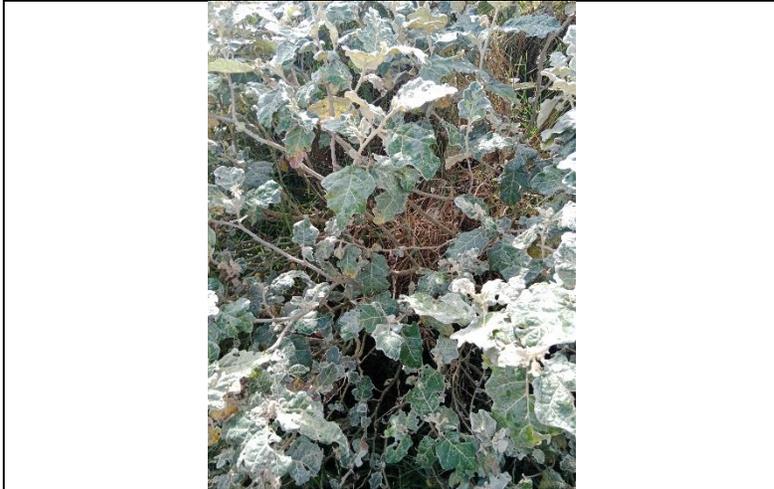
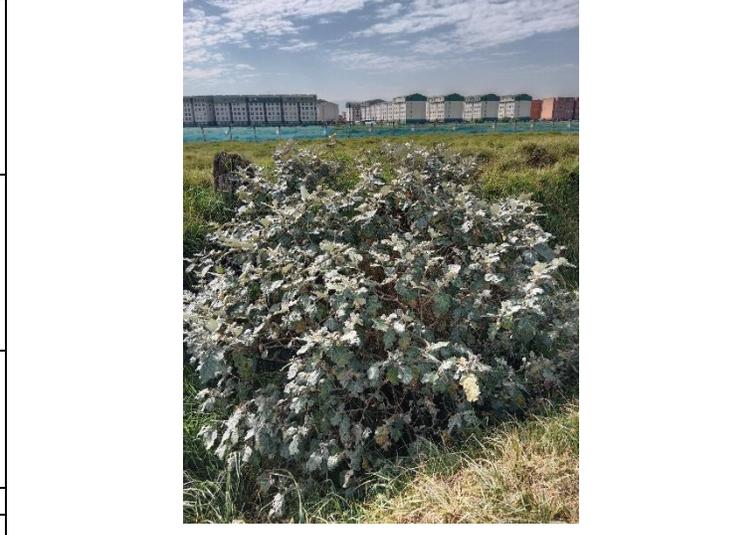
Se considera técnicamente viable la tala del individuo ya que presenta su estado físico y sanitario no permiten garantizar un traslado exitoso, tiene torcido, sus bifurcaciones basales son uniones frágiles susceptibles a ruptura que podrían generar daño mecánico grave, además interfiere con el desarrollo del proyecto. Marcación en campo con 21

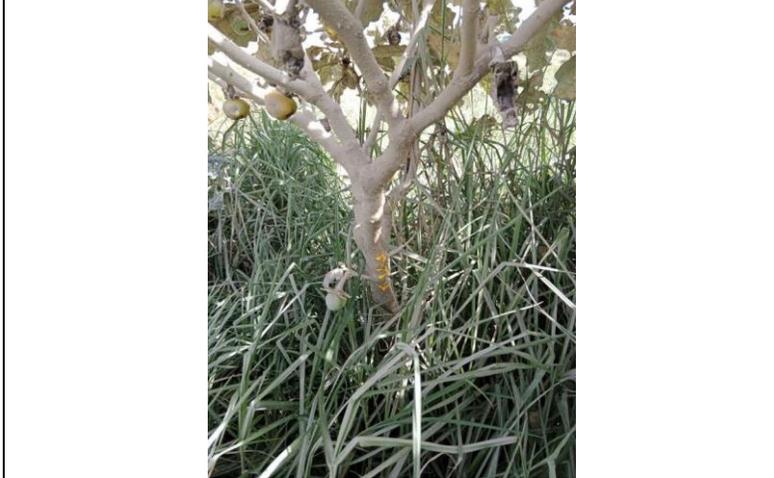
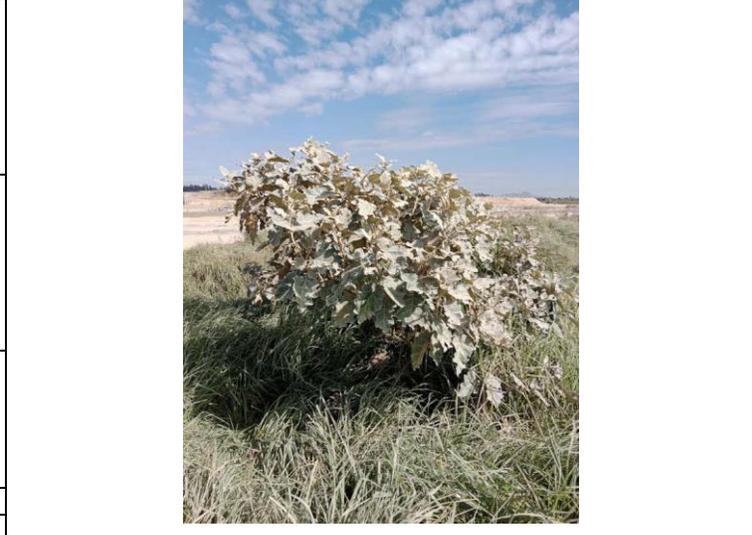
Se considera técnicamente viable la tala del individuo ya que presenta su estado físico y sanitario no permiten garantizar un traslado exitoso, tiene torcido, sus bifurcaciones basales son uniones frágiles susceptibles a ruptura que podrían generar daño mecánico grave, además interfiere con el desarrollo del proyecto. Marcación en campo con 22

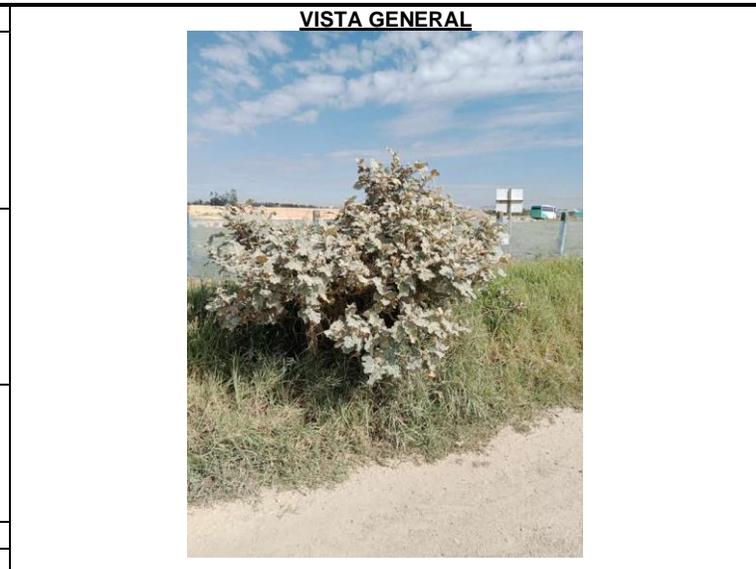
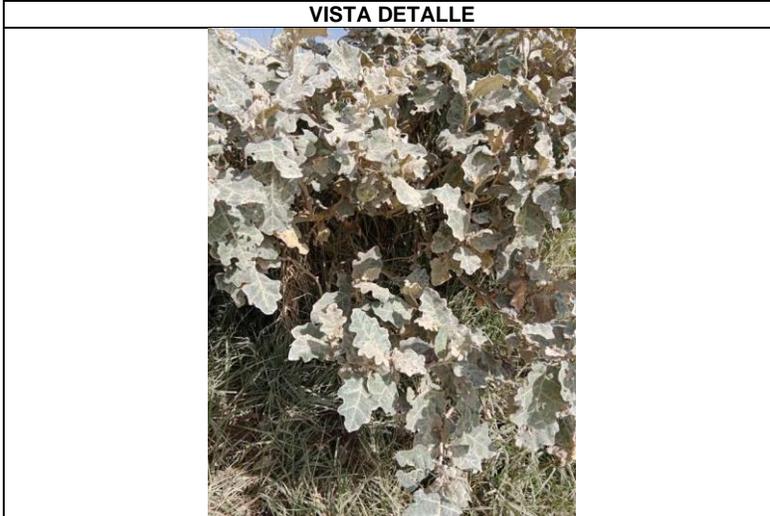
Se considera técnicamente viable la tala del individuo ya que presenta su estado físico y sanitario no permiten garantizar un traslado exitoso, tiene torcido, sus bifurcaciones basales son uniones frágiles susceptibles a ruptura que podrían generar daño mecánico grave, además interfiere con el desarrollo del proyecto. Marcación en campo con 23
