**FICHA TECNICA DE REGISTRO**

Radicado No.	
Elaboró	Jonathan A. Luna Hernández
Tarjeta profesional N.º	70266-251974
Revisó	
Aprobó	
Fecha aprobación	
Página	1 de 61
Sitio de Visita	Cra 60 # 63 - 27
Barrio Visita	El Rosario
UPZ	103 - Parque Salitre
Solicitante	Metro Línea 1 S.A.S.
Dirección Solicitante	World Trade Center AC 100 # 8A - 49, Torre B, Piso 11, Oficina 1102
c.c. ó N.I.T	901.339.011-6

Fecha de visita técnica	13 de agosto de 2022
Especie	Roble
N. científico	<i>Quercus humboldtii</i>
Árbol N.º	1
Cod.SIGAU	12010102000549
Localización Exacta del árbol	4.661415, -74.088482 / Cra 60 # 63 - 27

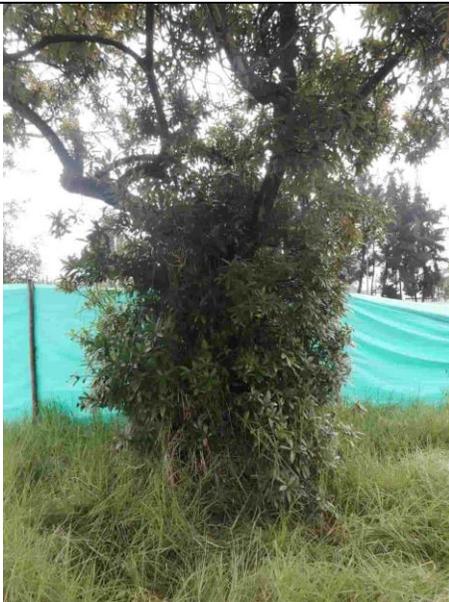
VISTA DETALLE

- Copa: excesiva ramificación, rebrotes, copa asimétrica, copa en regular estado físico general.
- Fuste: inclinado a 10 grados, fuste en buen estado físico general.
- Raíz: no apreciable, por el estado general del individuo se considera que la raíz está en buen estado físico general.

- Copa: ninguna afección, copa en buen estado sanitario general.
- Fuste: ninguna afección, fuste en buen estado sanitario general.
- Raíz: no apreciable, por el estado general del individuo se considera que la raíz está en buen estado sanitario general.

Individuo con regular estado físico y buen estado sanitario, no interfiere con la construcción de obra pública y adecuación de espacio público proyectado asociados al proyecto Primera Línea del Metro de Bogotá.

Especie en veda por la Resolución 096 de 2006 (MADS). Se considera técnicamente viable el tratamiento integral de este individuo ya que presenta regular estado físico, tiene excesiva ramificación, rebrotes, copa asimétrica, y por lo tanto podría requerir de labores de mantenimiento como poda aérea, poda radicular, fertilización y encerramiento

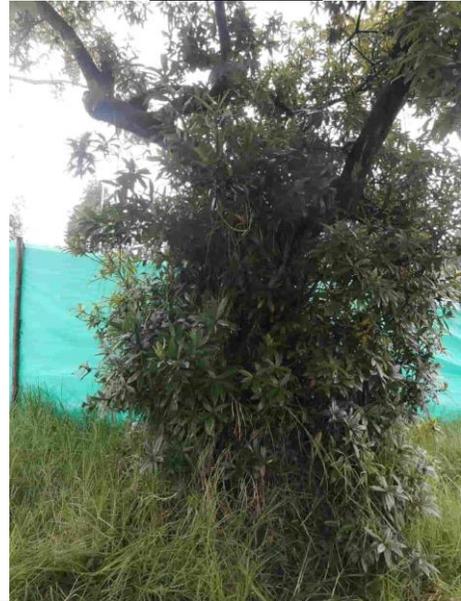
VISTA GENERAL

- Copa: rebrotes, copa en buen estado físico general.
- Fuste: inclinado a 10 grados, fuste en buen estado físico general.
- Raíz: no apreciable, por el estado general del individuo se considera que la raíz está en buen estado físico general.

- Copa: ninguna afección, copa en buen estado sanitario general.
- Fuste: ninguna afección, fuste en buen estado sanitario general.
- Raíz: no apreciable, por el estado general del individuo se considera que la raíz está en buen estado sanitario general.

Individuo con buen estado físico y buen estado sanitario, no interfiere con la construcción de obra pública y adecuación de espacio público proyectado asociados al proyecto Primera Línea del Metro de Bogotá.

Se considera técnicamente viable el tratamiento integral de este individuo ya que presenta buen estado físico y buen estado sanitario, pero podría requerir de labores de mantenimiento como poda aérea, poda radicular, fertilización y encerramiento

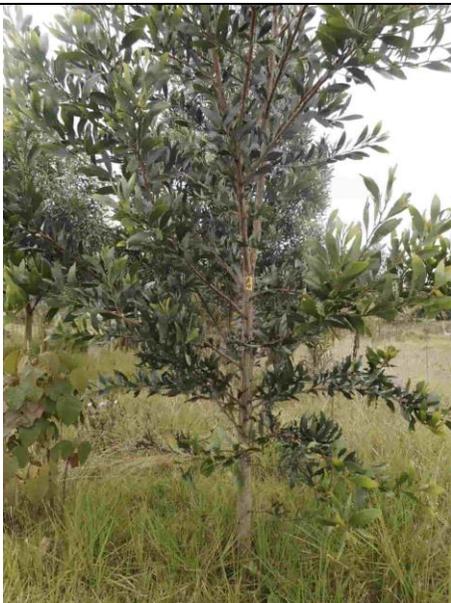
VISTA DETALLE

- Copa: normal, copa en buen estado físico general.
- Fuste: fuste recto, fuste en buen estado físico general.
- Raíz: no apreciable, por el estado general del individuo se considera que la raíz está en buen estado físico general.

- Copa: ninguna afección, copa en buen estado sanitario general.
- Fuste: ninguna afección, fuste en buen estado sanitario general.
- Raíz: no apreciable, por el estado general del individuo se considera que la raíz está en buen estado sanitario general.

Individuo con buen estado físico y buen estado sanitario, no interfiere con la construcción de obra pública y adecuación de espacio público proyectado asociados al proyecto Primera Línea del Metro de Bogotá.

Se considera técnicamente viable la tala del individuo, ya que presenta regular estado físico y regular estado sanitario, tiene excesiva ramificación, clorosis, su estado físico y sanitario no permiten garantizar un traslado exitoso, además interfiere con el desarrollo del proyecto

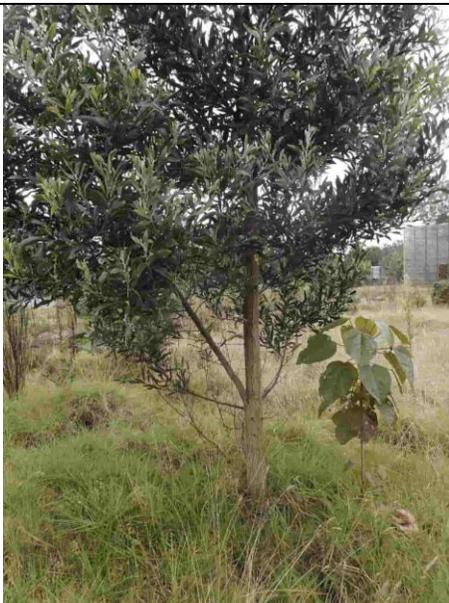
VISTA DETALLE

- Copa: excesiva ramificación, copa en regular estado físico general.
- Fuste: fuste recto, fuste en buen estado físico general.
- Raíz: no apreciable, por el estado general del individuo se considera que la raíz está en buen estado físico general.

- Copa: clorosis, copa en regular estado sanitario general.
- Fuste: ninguna afección, fuste en buen estado sanitario general.
- Raíz: no apreciable, por el estado general del individuo se considera que la raíz está en buen estado sanitario general.

Individuo con regular estado físico y regular estado sanitario, interfiere con la construcción de obra pública y adecuación de espacio público proyectado asociados al proyecto Primera Línea del Metro de Bogotá.

Se considera técnicamente viable la tala del individuo, ya que presenta regular estado físico y regular estado sanitario, tiene excesiva ramificación, clorosis, su estado físico y sanitario no permiten garantizar un traslado exitoso, además interfiere con el desarrollo del proyecto

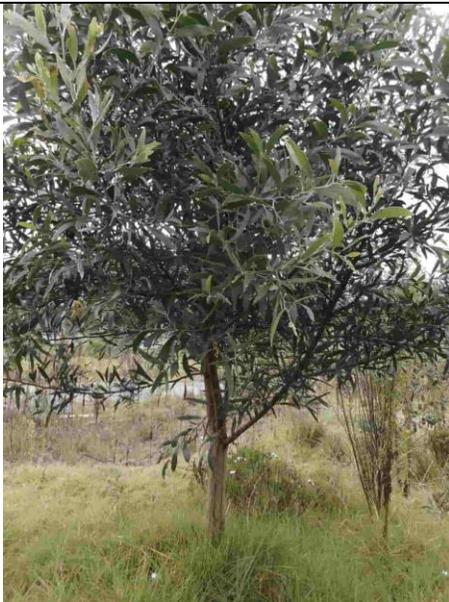
VISTA DETALLE

- Copa: excesiva ramificación, copa en regular estado físico general.
- Fuste: fuste recto, fuste en buen estado físico general.
- Raíz: no apreciable, por el estado general del individuo se considera que la raíz está en buen estado físico general.

- Copa: clorosis, puntos de succión, copa en regular estado sanitario general.
- Fuste: ninguna afección, fuste en buen estado sanitario general.
- Raíz: no apreciable, por el estado general del individuo se considera que la raíz está en buen estado sanitario general.

Individuo con regular estado físico y regular estado sanitario, no interfiere con la construcción de obra pública y adecuación de espacio público proyectado asociados al proyecto Primera Línea del Metro de Bogotá.

Se considera técnicamente viable la tala del individuo, ya que presenta regular estado físico y regular estado sanitario, tiene excesiva ramificación, clorosis, puntos de succión, su estado físico y sanitario no permiten garantizar un traslado exitoso, además interfiere con el desarrollo del proyecto

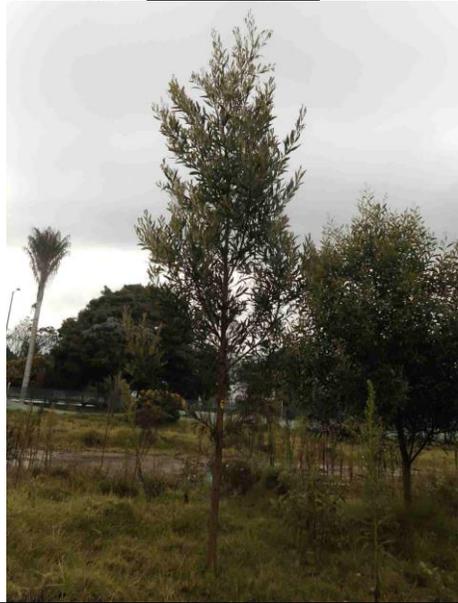
ESTADO SANITARIO: <ul style="list-style-type: none"> Copa: clorosis, copa en regular estado sanitario general. Fuste: ninguna afección, fuste en buen estado sanitario general. Raíz: no apreciable, por el estado general del individuo se considera que la raíz está en buen estado sanitario general. 															
CAUSAS DE LA INTERVENCIÓN Individuo con buen estado físico y regular estado sanitario, no interfiere con la construcción de obra pública y adecuación de espacio público proyectado asociados al proyecto Primera Línea del Metro de Bogotá.															
VISTA DETALLE

CONCEPTO TÉCNICO Se considera técnicamente viable la tala del individuo, ya que presenta regular estado físico y regular estado sanitario, clorosis, puntos de succión, su estado físico y sanitario no permiten garantizar un traslado exitoso, además interfiere con el desarrollo del proyecto

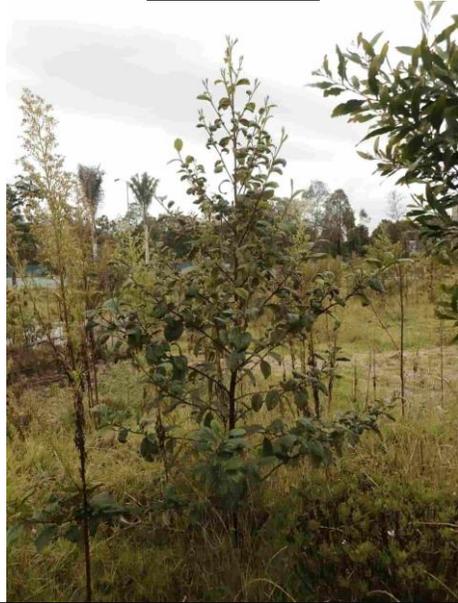
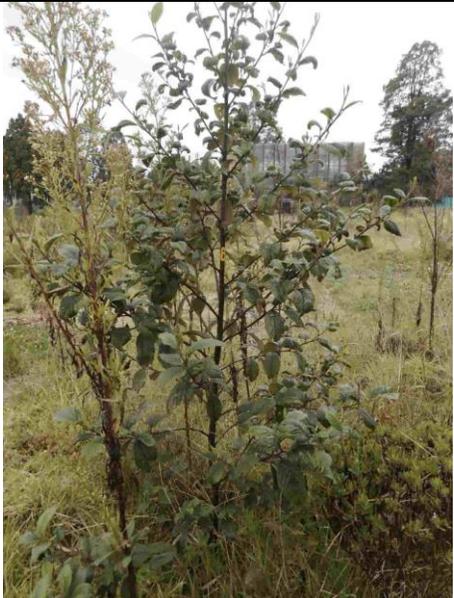
ESTADO SANITARIO: <ul style="list-style-type: none"> Copa: herbivoría, copa en regular estado sanitario general. Fuste: ninguna afección, fuste en buen estado sanitario general. Raíz: no apreciable, por el estado general del individuo se considera que la raíz está en buen estado sanitario general. 																	
CAUSAS DE LA INTERVENCIÓN																	
Individuo con buen estado físico y regular estado sanitario, interfiere con la construcción de obra pública y adecuación de espacio público proyectado asociados al proyecto Primera Línea del Metro de Bogotá.

Se considera técnicamente viable el bloqueo y traslado del individuo ya que tiene un estado físico y sanitario adecuado, además es posible realizar un bloque para traslado en las condiciones que establece el Manual de Coberturas Vegetales de Bogotá D.C (2021) (Bloque con radio mayor superior a 3 veces el diámetro basal del individuo)

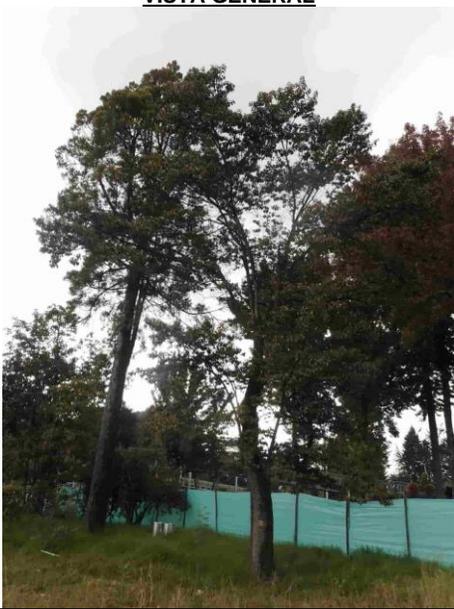
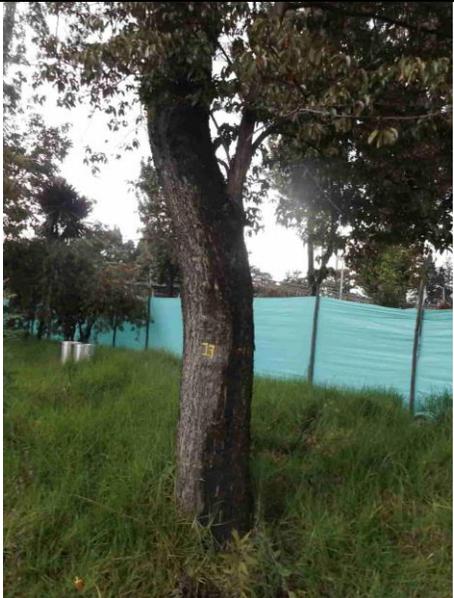
ESTADO SANITARIO: <ul style="list-style-type: none"> Copa: herbivoría, copa en regular estado sanitario general. Fuste: ninguna afección, fuste en buen estado sanitario general. Raíz: no apreciable, por el estado general del individuo se considera que la raíz está en buen estado sanitario general.

CAUSAS DE LA INTERVENCIÓN				
Individuo con buen estado físico y regular estado sanitario, no interfiere con la construcción de obra pública y adecuación de espacio público proyectado asociados al proyecto Primera Línea del Metro de Bogotá.				
VISTA DETALLE		INTERVENCIÓN SILVICULTURAL

A CONSIDERAR		
		Conservación		
		DIMENSIONES		
		P.A.P. (m)	1,46	
		Altura Total (m)	10,4	
		Altura Com. (m)	2	
		Volumen Comercial (m3)	0,285	
		CONCEPTO TÉCNICO		
		Se considera técnicamente viable la conservación de este individuo ya que presenta buenas condiciones físicas y sanitarias; además no presenta interferencia con las obras constructivas.

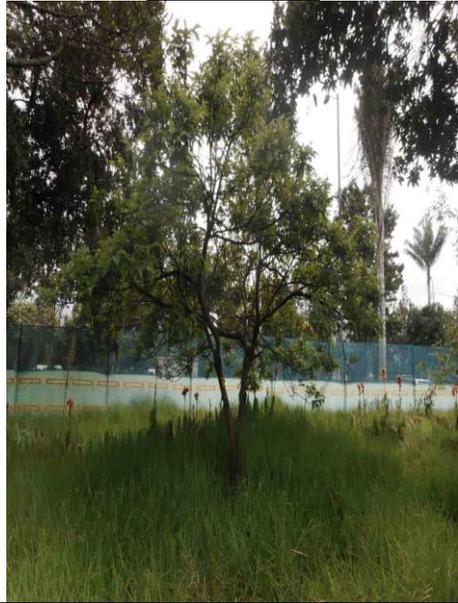
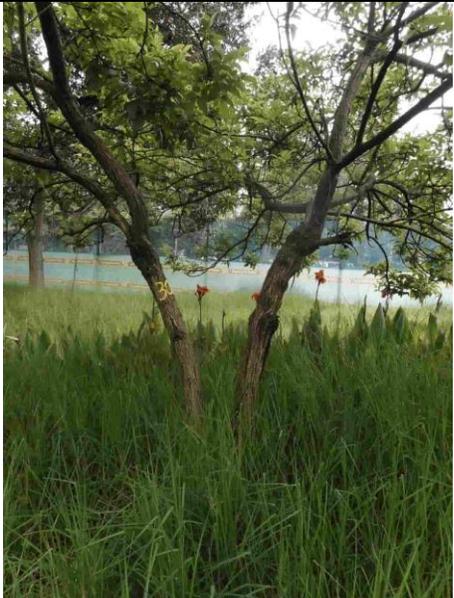
ESTADO SANITARIO: <ul style="list-style-type: none"> Copa: ninguna afección, copa en buen estado sanitario general. Fuste: ninguna afección, fuste en buen estado sanitario general. Raíz: no apreciable, por el estado general del individuo se considera que la raíz está en buen estado sanitario general. 																	
CAUSAS DE LA INTERVENCIÓN																	
Individuo con buen estado físico y buen estado sanitario, no interfiere con la construcción de obra pública y adecuación de espacio público proyectado asociados al proyecto Primera Línea del Metro de Bogotá.

Se considera técnicamente viable la conservación de este individuo ya que presenta buenas condiciones físicas y sanitarias; además no presenta interferencia con las obras constructivas.

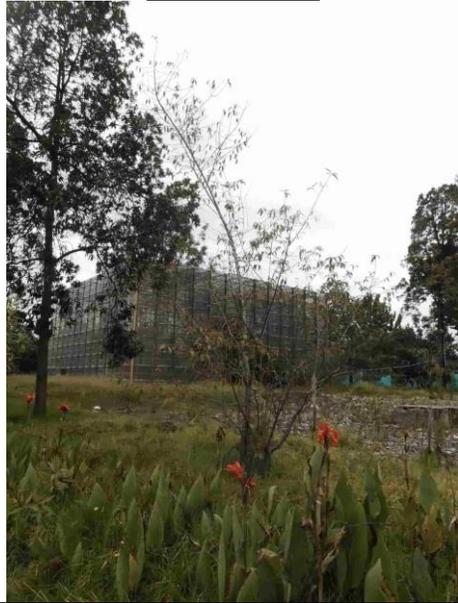
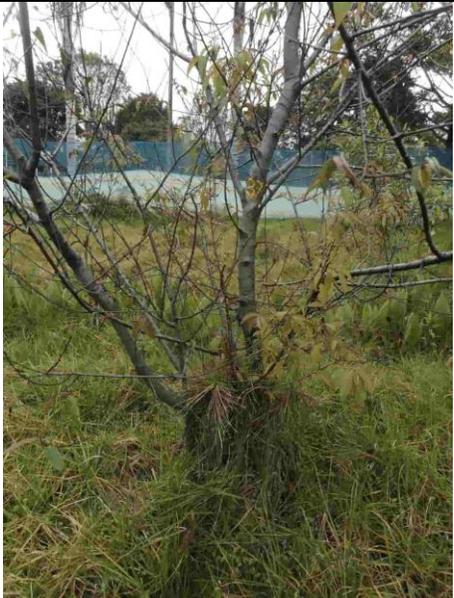
ESTADO SANITARIO: <ul style="list-style-type: none"> Copa: puntos de succión, copa en regular estado sanitario general. Fuste: ninguna afección, fuste en buen estado sanitario general. Raíz: no apreciable, por el estado general del individuo se considera que la raíz está en buen estado sanitario general. 																	
CAUSAS DE LA INTERVENCIÓN																	
Individuo con buen estado físico y regular estado sanitario, no interfiere con la construcción de obra pública y adecuación de espacio público proyectado asociados al proyecto Primera Línea del Metro de Bogotá.

Se considera técnicamente viable el tratamiento integral de este individuo ya que presenta regular estado sanitario, tiene ramas secas, puntos de succión, y por lo tanto podría requerir de labores de mantenimiento como poda aérea, poda radicular, fertilización y encerramiento

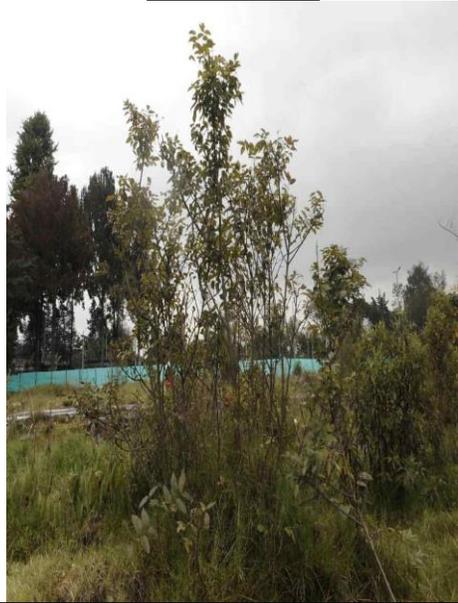
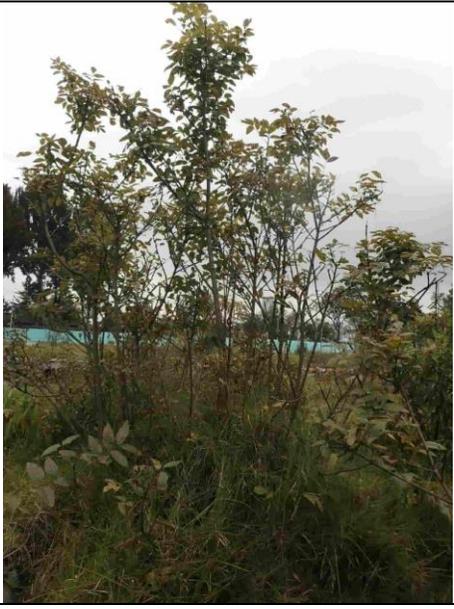
ESTADO SANITARIO: <ul style="list-style-type: none"> • Copa: antracnosis, necrosis, clorosis, puntos de succión, copa en regular estado sanitario general. • Fuste: ninguna afección, fuste en buen estado sanitario general. • Raíz: no apreciable, por el estado general del individuo se considera que la raíz está en buen estado sanitario general. 																	
CAUSAS DE LA INTERVENCIÓN <p>Individuo con regular estado físico y regular estado sanitario, no interfiere con la construcción de obra pública y adecuación de espacio público proyectado asociados al proyecto Primera Línea del Metro de Bogotá.</p>																	
VISTA DETALLE

CONCEPTO TÉCNICO														
			<p>Se considera técnicamente viable el bloqueo y traslado del individuo ya que tiene un estado físico y sanitario adecuado, además es posible realizar un bloque para traslado en las condiciones que establece el Manual de Coberturas Vegetales de Bogotá D.C (2021) (Bloque con radio mayor superior a 3 veces el diámetro basal del individuo)</p>

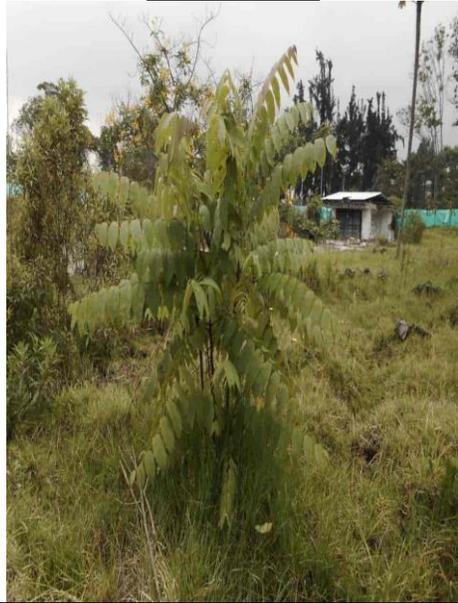
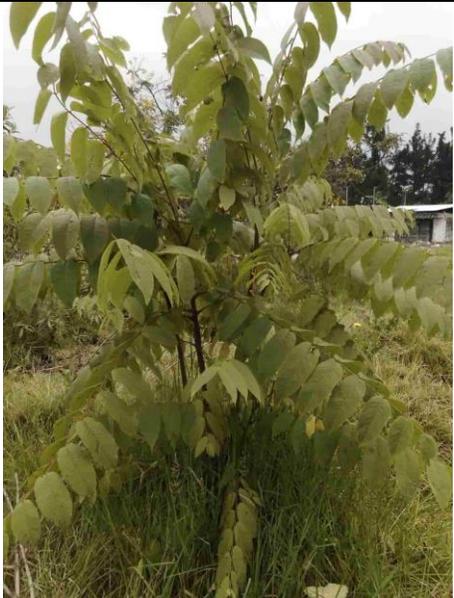
ESTADO SANITARIO: <ul style="list-style-type: none"> Copa: ninguna afección, copa en buen estado sanitario general. Fuste: ninguna afección, fuste en buen estado sanitario general. Raíz: no apreciable, por el estado general del individuo se considera que la raíz está en buen estado sanitario general.

INTERVENCIÓN SILVICULTURAL	
			A CONSIDERAR	
			Bloqueo y traslado	
			DIMENSIONES	
			P.A.P. (m)	0,07
			Altura Total (m)	1,8
			Altura Com. (m)	0
			Volumen Comercial (m3)	0
			CONCEPTO TÉCNICO	
			Especie en veda por la Resolución 0316 de 1974 y el Acuerdo 069 de 2002. Se considera técnicamente viable el bloqueo y traslado del individuo ya que tiene un estado físico y sanitario adecuado, además es posible realizar un bloque para traslado en las condiciones que establece el Manual de Coberturas Vegetales de Bogotá D.C (2021) (Bloque con radio mayor superior a 3 veces el diámetro basal del individuo)

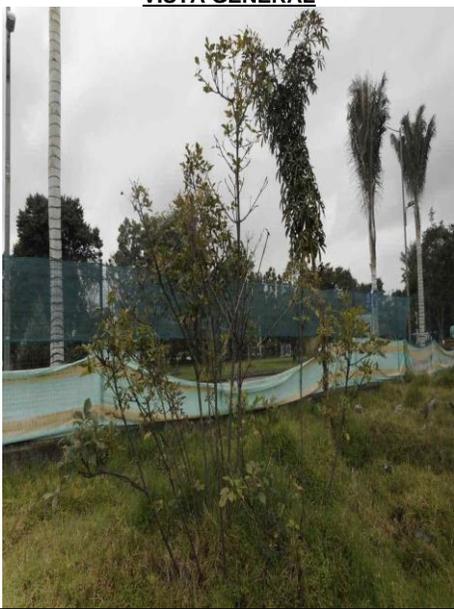
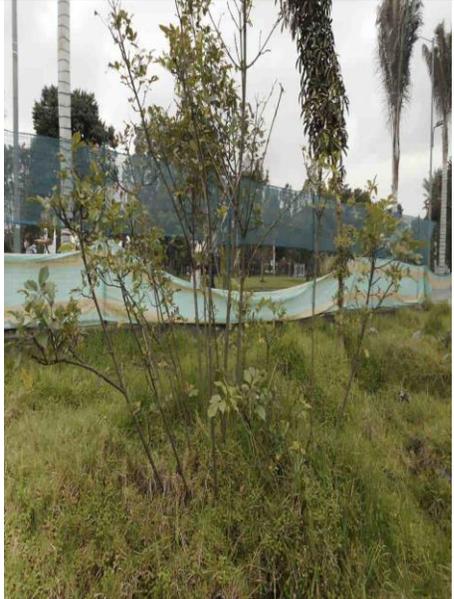
ESTADO SANITARIO: <ul style="list-style-type: none"> Copa: antracnosis, clorosis, puntos de succión, copa en buen estado sanitario general. Fuste: ninguna afección, fuste en buen estado sanitario general. Raíz: no apreciable, por el estado general del individuo se considera que la raíz está en buen estado sanitario general.

DIMENSIONES	
		Tratamiento integral	
		P.A.P. (m)	0,08
		Altura Total (m)	2,6
		Altura Com. (m)	0
		Volumen Comercial (m3)	0
CONCEPTO TÉCNICO			
Se considera técnicamente viable el tratamiento integral de este individuo ya que presenta regular estado físico y regular estado sanitario, tiene ramas secas, rebrotes, descope, clorosis, puntos de succión, y por lo tanto podría requerir de labores de mantenimiento como poda aérea, poda radicular, fertilización y encerramiento
