ESTRUCTURACIÓN TÉCNICA DEL TRAMO 1 DE LA PRIMERA LÍNEA DEL METRO DE BOGOTÁ (PLMB)

ESTUDIO DE IMPACTO AMBIENTAL Y SOCIAL (EIAS)

LÍNEA BASE – MEDIO BIOTICO

DOCUMENTO N° ETPLMB-ET19-L16.5-ITE-I-001\_R2

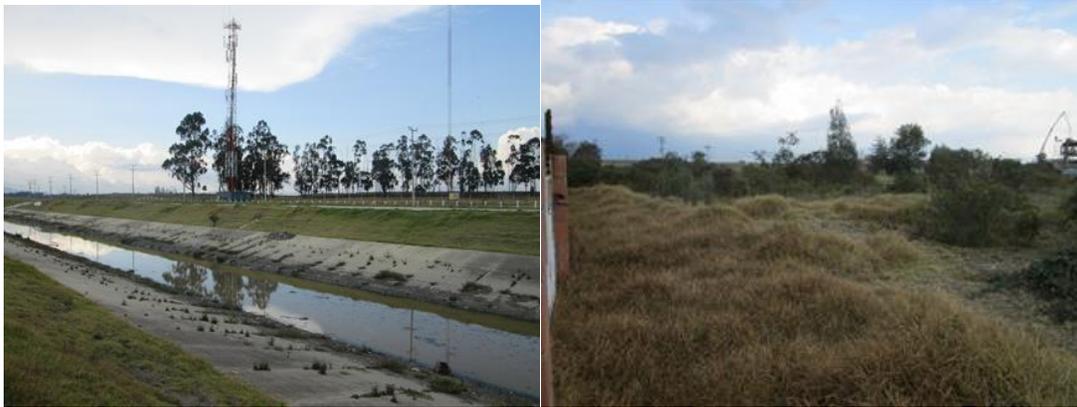
El corredor ecológico del canal Cundinamarca se caracteriza en general por poseer un área de ronda con pastos y escasos elementos arbóreos, y en las áreas anexas a diferencia de los otros canales, no se encuentran edificaciones de viviendas dominando la presencia de terrenos con pastos, algunos individuos arbustivos y vegetación de tipo herbáceo.(Fotografía 5.2.2.6).

Fotografía 5.2.2.6 Izquierda: aspecto del Canal Cundinamarca. Derecha: vegetación de las áreas anexas al canal

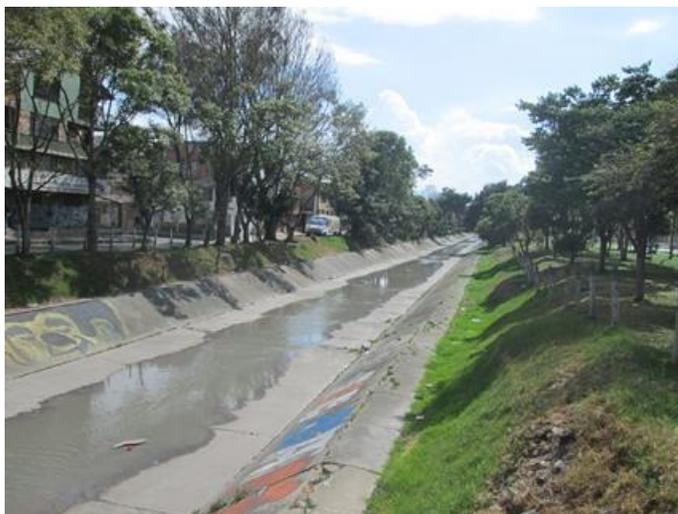
De acuerdo con el diagnóstico realizado por la Alcaldía en la localidad de Puente Aranda (Alcaldía Mayor de Bogotá, 2013) el canal del Río Seco sigue el antiguo curso del río del mismo nombre, haciendo parte del sistema de alcantarillado de la ciudad de Bogotá, y cumpliendo con tres actividades principales: Recolección, conducción y disposición final de aguas servidas y lluvias.

Fotografía 5.2.2.7 Aspecto del Canal Río Seco en inmediaciones del AID del proyecto

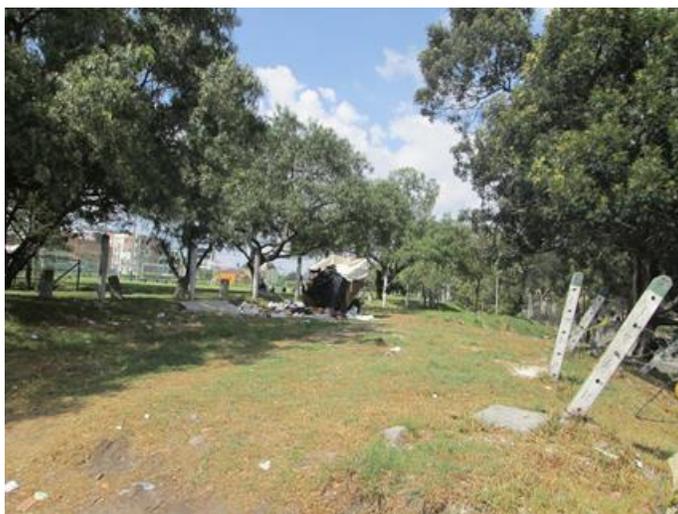
La problemática ambiental asociada con el canal, se relaciona con la invasión de la ronda hídrica con elementos y personas ajenas al paisaje, y con el inadecuado manejo de residuos sólidos domésticos, comerciales y escombros. Es habitual la presencia en el sector del canal, de habitantes de la calle pernoctando en cambuches, lo que interfiere en la calidad del paisaje y genera la percepción de inseguridad en los residentes del vecindario. (Fotografía 5.2.2.8)

Fotografía 5.2.2.8 Aspecto de la ZMPA en el Canal del Río Seco

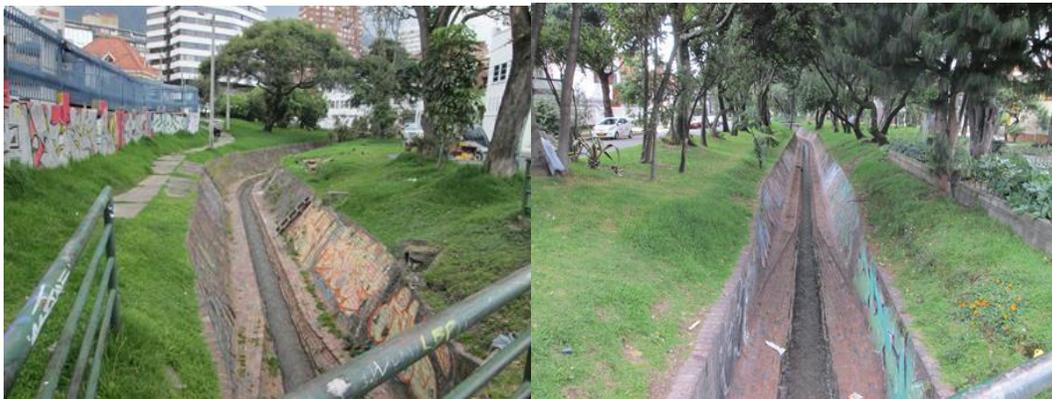
El Canal Arzobispo es un canal construido en mampostería y su paso por la Avenida Caracas se realiza bajo un puente vehicular en concreto. (SYSTRA-INGETEC, 2017). En la Fotografía 5.2.2.9 se aprecia el Canal Arzobispo en el sector de la Avenida Caracas.

Fotografía 5.2.2.9 Izquierda Canal Arzobispo al oriente de la Avenida Caracas. Derecha: Vista al occidente de la avenida

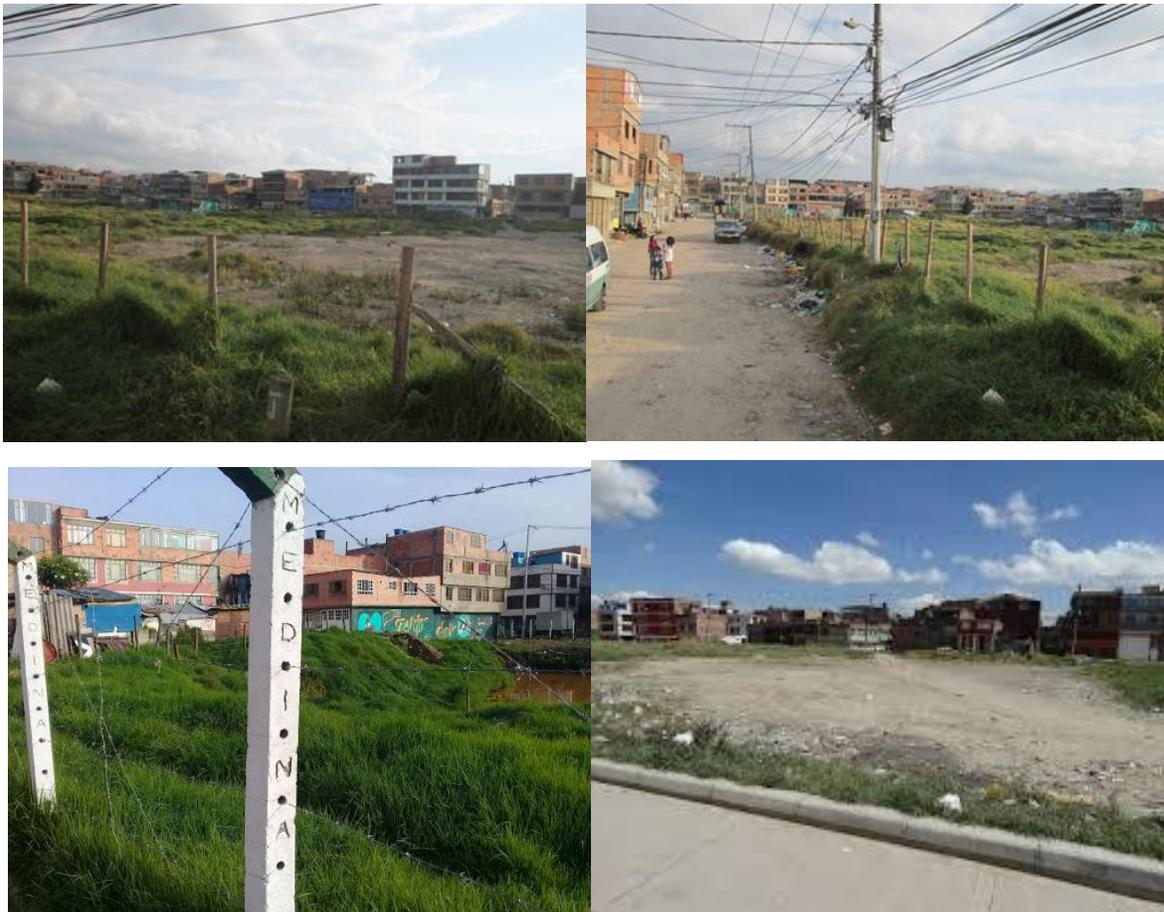
El Sector sur del humedal de La Vaca se ubica aledaño a la futura Estación de Villa Blanca del proyecto PLMB. Este sector se muestra altamente transformado, con presencia de áreas potrerizadas, construcción de viviendas de tipo informal y como lugar utilizado para la disposición de escombros. En las fotografías adjuntas se muestra el estado actual de esta zona (Fotografía 5.2.2.12).

Fotografía 5.2.2.12 Aspecto actual del Sector Sur del humedal de la Vaca, vecino al sitio de ubicación de la Estación Villa Blanca del PLMB

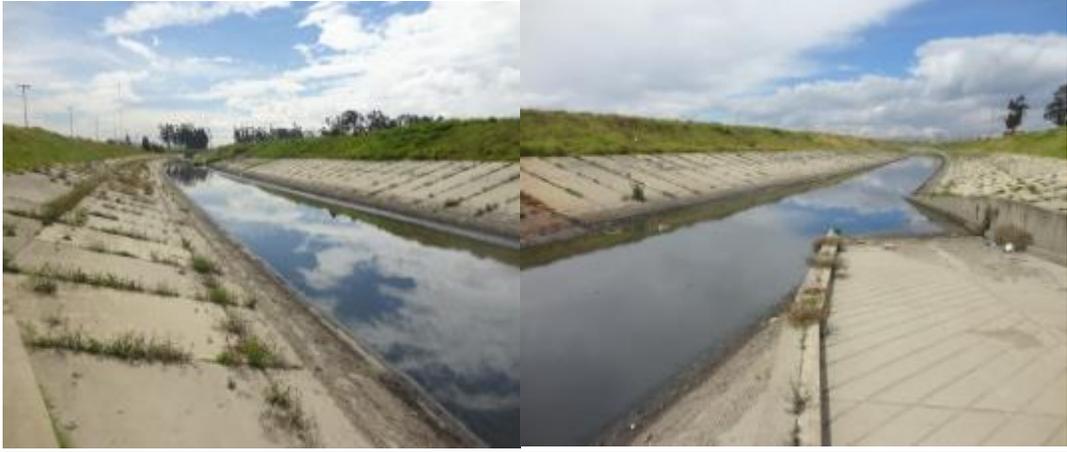
Descripción			
<b>Tipo de Vegetación</b>	Pastos por fuera del canal		
<b>Tipo de Asentamiento</b>	Cambuches, vía paralela al sistema y construcciones cercanas		
<b>Descargas y Tipo</b>	No se observan, pero se sospecha que debe recibir muchas descargas en su recorrido		
<b>Características organolépticas</b>	Agua color negro con basura en las riveras. Olor a materia orgánica		
<b>Tipo de corriente</b>	Lótico (muy poca corriente)	<b>Coordenadas</b>	<b>E:</b> 989067,06
			<b>N:</b> 1005707,14
<p><b>Observaciones del Sitio:</b> Sistema canalizado. Hay una entrada directa por la que pueden entrar vehículos al cuerpo del agua. Poca corriente que puede cambiar superficialmente con el viento. Fondo lodoso por acumulación de materia orgánica. Sus aguas confluyen con las del canal aguas abajo para ingresar a la planta de tratamiento.</p>

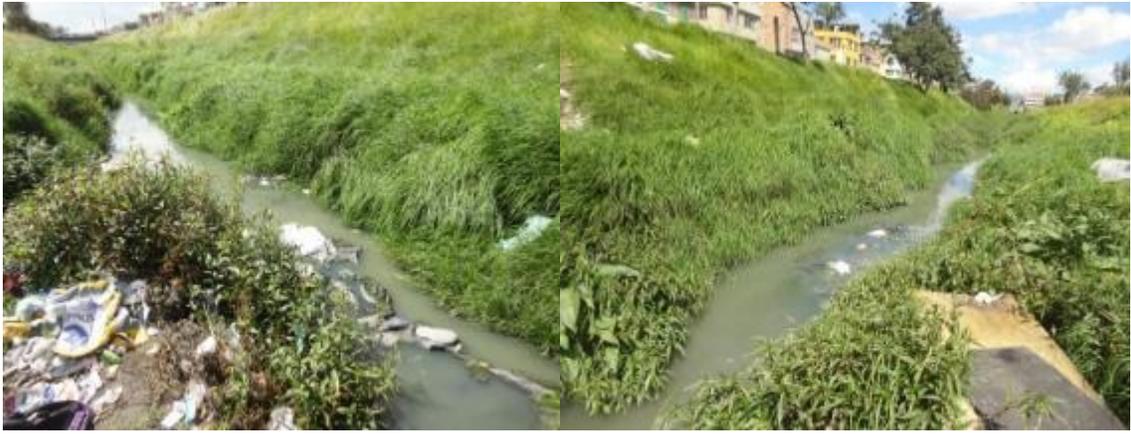
Descripción				
<b>Tipo de Vegetación</b>	Pastos en sus riberas			
<b>Tipo de Asentamiento</b>	Zona urbana			
<b>Descargas y Tipo</b>	No se observan, pero se sospecha que recibe aguas lluvias y varias descargas de tipo doméstico a lo largo de su recorrido			
<b>Características organolépticas</b>	Agua turbia color verde-lechoso. Olor a materia orgánica y basuras			
<b>Tipo de corriente</b>	Lótico con lugares Lénticos y de remansos.	<b>Coordenadas</b>	<b>E:</b>	989605
			<b>N:</b>	1003635,22
<p><b>Observaciones del Sitio:</b> El sistema pasa en medio de una avenida. Se observa mucha basura. Hay un grupo de indigentes viviendo en un cambuche improvisado en el sitio de muestreo. Presencia de un tubo de concreto que al parecer descarga aguas lluvias en el cuerpo de agua, pero en el momento del muestreo no presentaba descargas. Se observa presencia de aguas grises debido al aspecto, el color del agua (como si tuviera jabón) y el olor. Al parecer los indigentes usan esas aguas para sus diversas necesidades.</p>

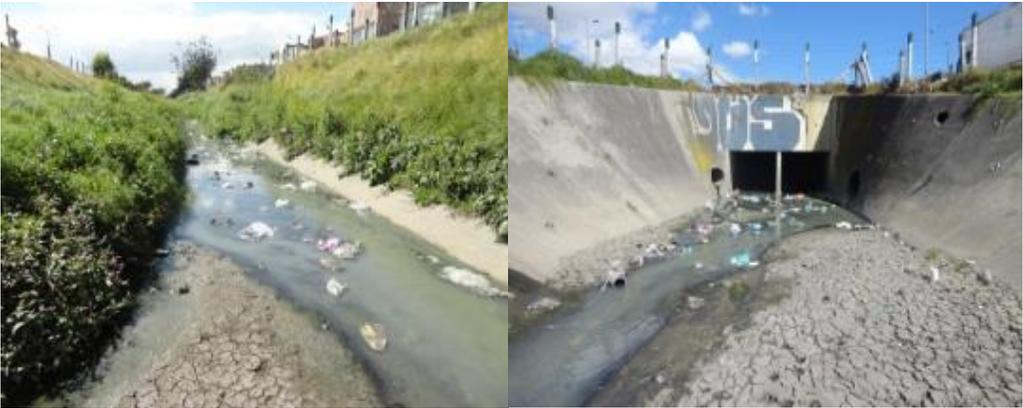
<b>Descripción</b>				
<b>Tipo de Vegetación</b>	Pastos en sus riberas			
<b>Tipo de Asentamiento</b>	Zona urbana			
<b>Descargas y Tipo</b>	No se observan, pero se sospecha que recibe aguas lluvias y varias descargas de tipo doméstico a lo largo de su recorrido			
<b>Características organolépticas</b>	Agua turbia color verde-lechoso. Olor a materia orgánica y basuras			
<b>Tipo de corriente</b>	Lótico	<b>Coordenadas</b>	<b>E:</b>	989468
			<b>N:</b>	1003892,67
<p><b>Observaciones del Sitio:</b> El sistema pasa en medio de una avenida después de un puente. Justo en ese sector el sistema se encuentra canalizado. Se observa mucha basura. La acumulación de materia orgánica ha generado una especie de "playa" en el punto. Se nota presencia de aguas grises por el color del agua (como si tuviera jabón) y el olor.</p>

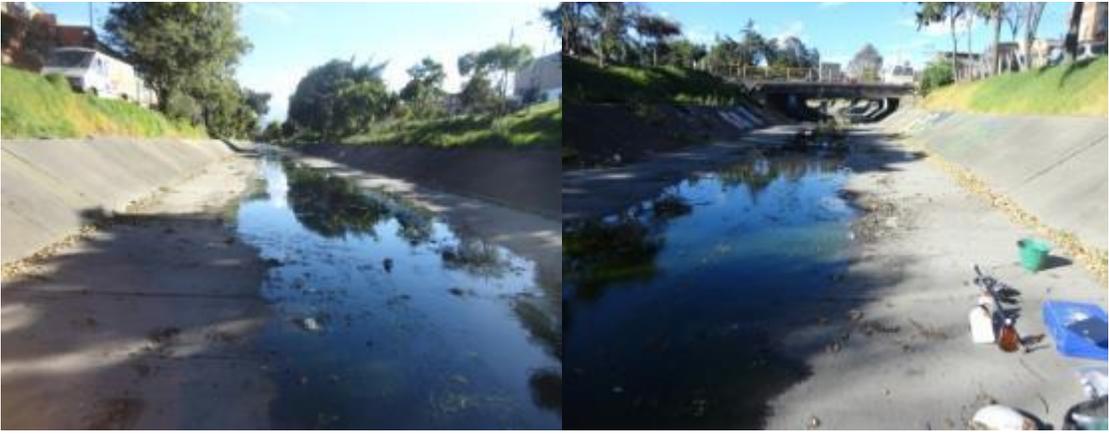
Descripción				
<b>Tipo de Vegetación</b>	Pastos en sus riberas y árboles aislados			
<b>Tipo de Asentamiento</b>	Zona urbana			
<b>Descargas y Tipo</b>	No se observan, pero se sospecha que recibe aguas lluvias a lo largo de su recorrido			
<b>Características organolépticas</b>	Agua transparente, se observa sitios de color verde por el tapete algar que cubre el fondo. Inodora. Presencia de basuras.			
<b>Tipo de corriente</b>	Lótico	<b>Coordenadas</b>	<b>E:</b>	995006
			<b>N:</b>	1000813,7
<p><b>Observaciones del Sitio:</b> Sistema canalizado. Al parecer es un receptor de aguas lluvias. Aguas abajo se encuentra un puente vehicular. Bajo dicho puente al parecer habitan indigentes y se observaron varias ratas también. El fondo del sistema está cubierto por una capa de algas.</p>

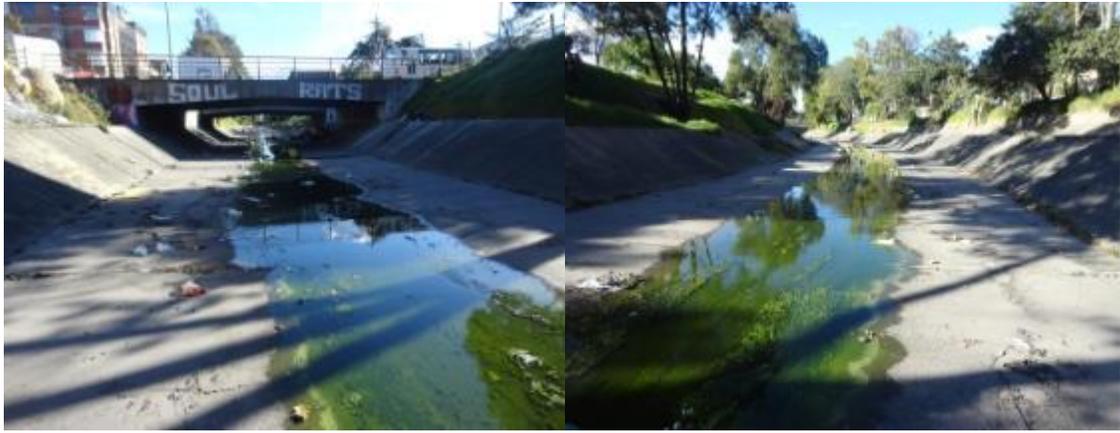
Descripción				
<b>Tipo de Vegetación</b>	Pastos en sus riberas y árboles aislados			
<b>Tipo de Asentamiento</b>	Zona urbana			
<b>Descargas y Tipo</b>	No se observan, pero se sospecha que recibe aguas lluvias a lo largo de su recorrido			
<b>Características organolépticas</b>	Agua transparente, se observan sitios de color verde por el tapete algal que cubre el fondo. Inodora. Presencia de basuras.			
<b>Tipo de corriente</b>	Lótico	<b>Coordenadas</b>	<b>E:</b>	994969
			<b>N:</b>	1000778,87
<b>Observaciones del Sitio:</b> Sistema canalizado. Al parecer es un receptor de aguas lluvias. Aguas arriba se encuentra un puente vehicular, en donde al parecer habitan indigentes. Se observaron roedores (ratas). El fondo del sistema está cubierto por una capa de algas.

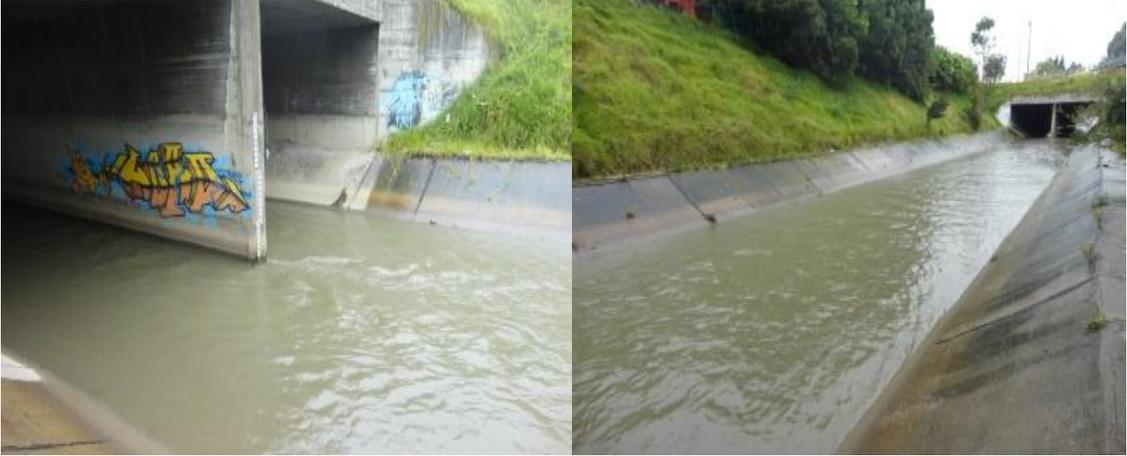
Descripción				
<b>Tipo de Vegetación</b>	Pastos en sus riberas y árboles aislados			
<b>Tipo de Asentamiento</b>	Zona urbana			
<b>Descargas y Tipo</b>	No se observan, pero se sospecha que recibe aguas lluvias a lo largo de su recorrido, además de algún vertimiento de tipo doméstico			
<b>Características organolépticas</b>	Agua color café-verdoso. Olor a materia orgánica. Presencia de basuras.			
<b>Tipo de corriente</b>	Lótico	<b>Coordenadas</b>	<b>E:</b>	996583
			<b>N:</b>	1000092,15
<b>Observaciones del Sitio:</b> Sistema canalizado. Tanto aguas arriba como aguas abajo hay puentes vehiculares. En el puente aguas arriba hay instrumentos y sensores de medición de caudal. La corriente presenta bastante basura que arrastra el cuerpo de agua.

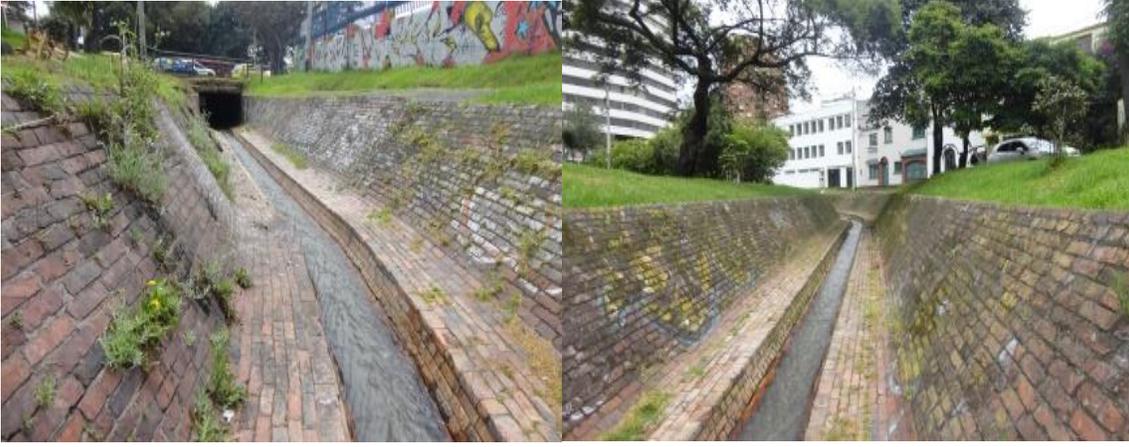
Descripción				
<b>Tipo de Vegetación</b>	Pastos en sus riberas y árboles aislados			
<b>Tipo de Asentamiento</b>	Zona urbana			
<b>Descargas y Tipo</b>	No se observan, pero se sospecha que recibe aguas lluvias a lo largo de su recorrido, además de algún vertimiento de tipo doméstico			
<b>Características organolépticas</b>	Agua color café-verdoso. Olor a materia orgánica. Presencia de basuras y materia fecal en el canal.			
<b>Tipo de corriente</b>	Lótico	<b>Coordenadas</b>	<b>E:</b>	1001054
			<b>N:</b>	1003554,81
<p><b>Observaciones del Sitio:</b> Cuerpo de agua canalizado en ladrillo. El sistema no presentaba sedimento, sólo el fondo de ladrillo, razón por la cual no se pudo colectar la muestra de macroinvertebrados bentónicos, además del tamaño y la forma del canal que no permitían el uso de la red Surber. Muchos indigentes en la zona usan las aguas del canal para todas sus necesidades (incluida la cocina).</p>

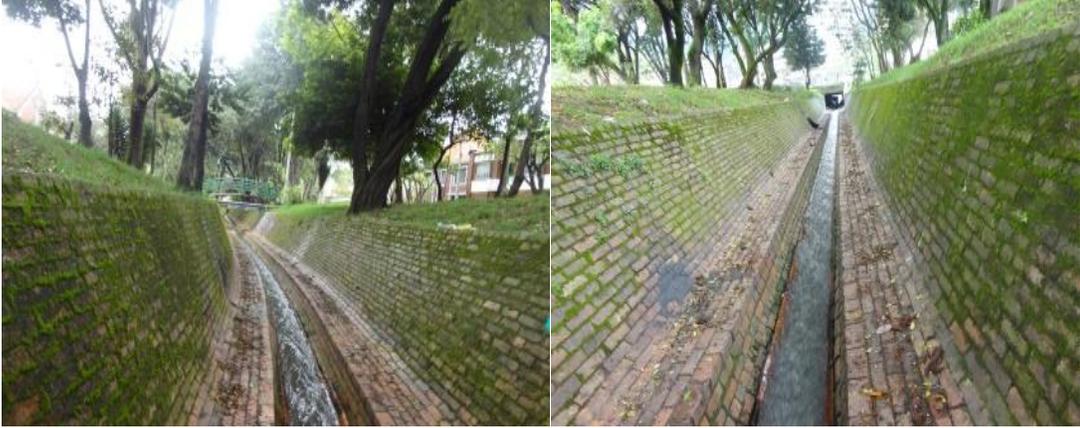
<b>Descripción</b>				
<b>Tipo de Vegetación</b>	Pastos en sus riberas y árboles (se encuentra dentro de un parque)			
<b>Tipo de Asentamiento</b>	Zona urbana			
<b>Descargas y Tipo</b>	No se observan, pero se sospecha que recibe aguas lluvias a lo largo de su recorrido, además de algún vertimiento de tipo doméstico			
<b>Características organolépticas</b>	Agua color café-verdoso. Olor a materia orgánica. Presencia de basuras y materia fecal en el canal.			
<b>Tipo de corriente</b>	Lótico	<b>Coordenadas</b>	<b>E:</b>	1000956
			<b>N:</b>	1003659,7
<p><b>Observaciones del Sitio:</b> Cuerpo de agua canalizado en ladrillo. El sistema no presentaba sedimento, sólo el fondo de ladrillo, razón por la cual no se pudo colectar la muestra de macroinvertebrados bentónicos, además del tamaño y la forma del canal que no permitían el uso de la red Surber. Muchos indigentes en la zona usan las aguas del canal para todas sus necesidades (incluida la cocina). Queda ubicado en un pequeño parque.</p>

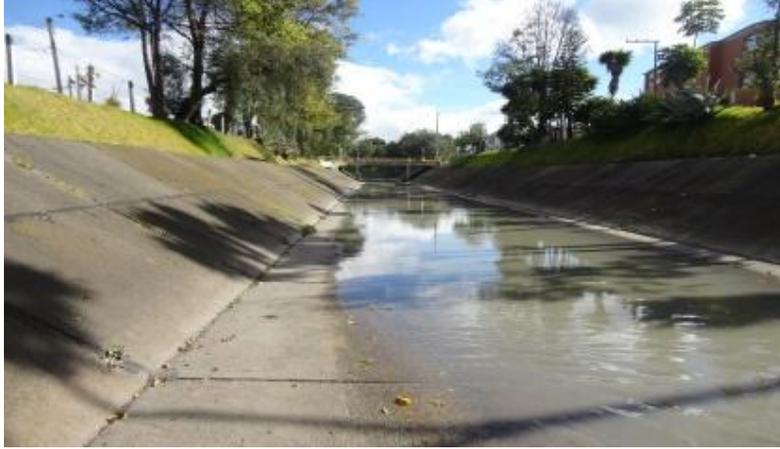
Descripción				
<b>Tipo de Vegetación</b>	Pastos en sus riberas y árboles aislados			
<b>Tipo de Asentamiento</b>	Zona urbana			
<b>Descargas y Tipo</b>	No se observan, pero se sospecha que recibe aguas lluvias a lo largo de su recorrido, además de algún vertimiento de tipo doméstico			
<b>Características organolépticas</b>	Agua color café-verdoso. Olor a materia orgánica. Presencia de basuras.			
<b>Tipo de corriente</b>	Lótico	<b>Coordenadas</b>	<b>E:</b>	995556
			<b>N:</b>	1000383,24
<b>Observaciones del Sitio:</b> Sistema canalizado. Al parecer sirve para coleccionar y evacuar aguas lluvias. Presencia de indigentes en la zona que usan el canal para sus necesidades.
