**“ELABORAR LOS ESTUDIOS DE PREFACTIBILIDAD DEL CORREDOR
FÉRREO DEL SUR EN LA MODALIDAD FÉRROVIARIA Y SU ARTICULACIÓN
CON OTROS PROYECTOS DE TRANSPORTE DE LA REGIÓN BOGOTÁ-
CUNDINAMARCA.”**

CONTRATO DE CONSULTORÍA No. 1860 DE 2021

ETAPA 3. CARACTERIZACIÓN Y DIAGNÓSTICO

ESTRUCTURAS

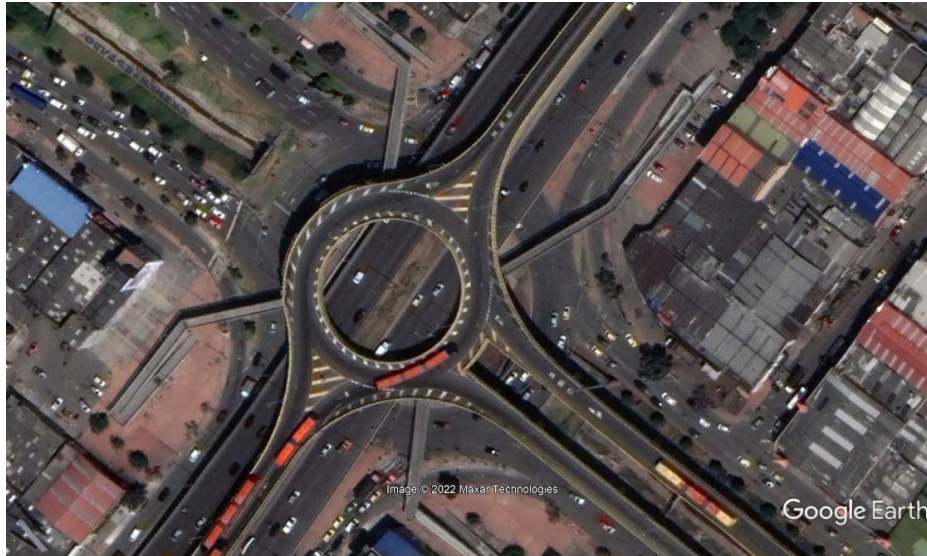
Ilustración 15. Rotonda de Transmilenio calle 6 con Av. NQS. Fuente propia.

Con relación a la alternativa 6, vale destacar que se tiene un tramo de viaducto planteado a un tercer nivel (a una altura aproximada de 20 m y con un desarrollo aproximado de 2 km) ya que el recorrido propuesto debe superar la rotonda para el Transmilenio ubicada en la intersección de la calle 6 con Av. NQS (ver Ilustración 15).

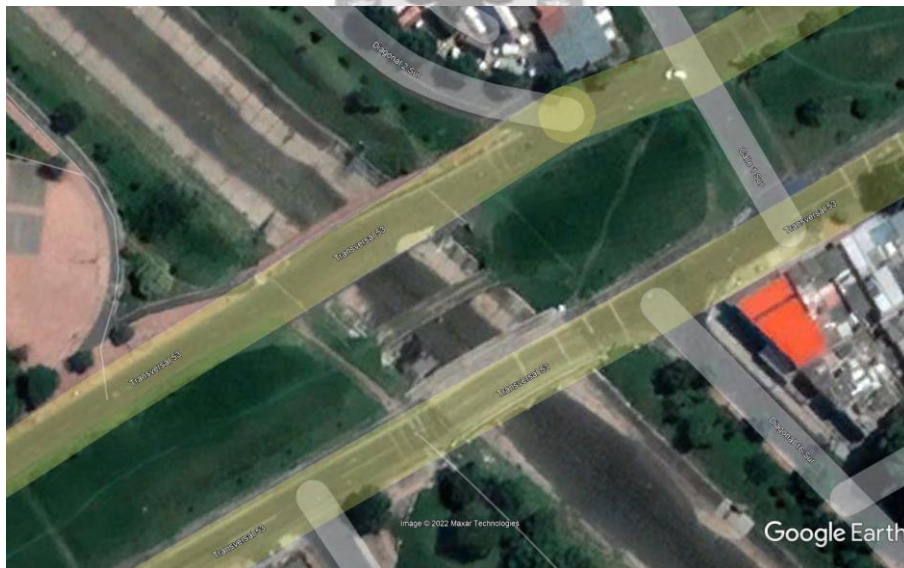
Ilustración 16. Puente del corredor férreo existente sobre el Rio Fucha. Fuente propia.

Por su parte, los puentes en superficie se tratan de estructuras pequeñas que oscilan entre los 30 y 35 metros y que tienen como fin permitir el paso de corredor por encima de dos cuerpos de agua, en el caso de las alternativas 1, 3, 4 y 7 el puente planteado reemplazaría el puente del corredor férreo existente que cruza el Rio Fucha (ver Ilustración 16), mientras

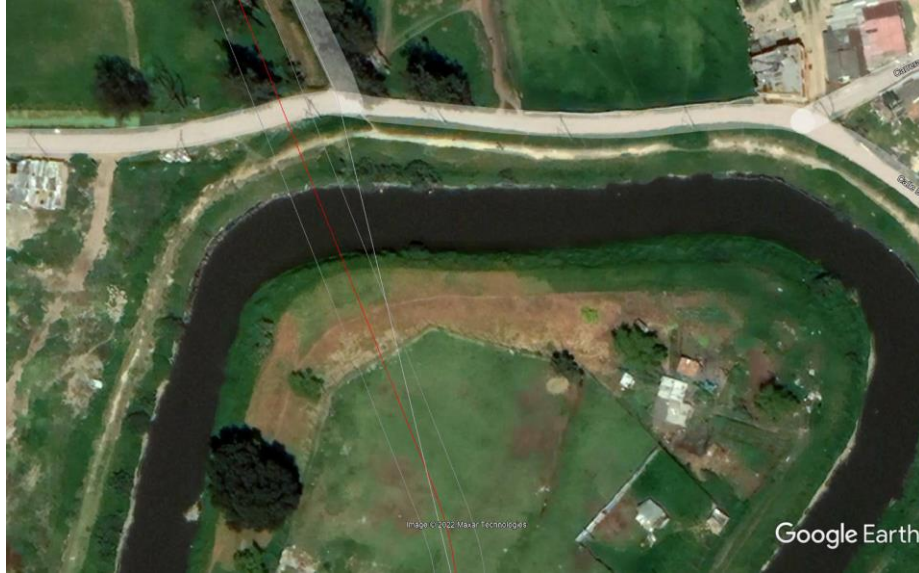
Ilustración 17. Paso propuesto sobre el Río Tunjuelo. Fuente propia.

que para la alternativa 6, el puente planteado permitirá el paso del corredor sobre el Rio Tunjuelo (ver Ilustración 17).
