**PONTIFICIA UNIVERSIDAD JAVERIANA
EMPRESA DE ACUEDUCTO Y ALCANTARILLADO DE BOGOTÁ
(EAAB-ESP)**

PLAN DE MANEJO AMBIENTAL DEL HUMEDAL DE LA VACA

Bogotá, Agosto de 2008

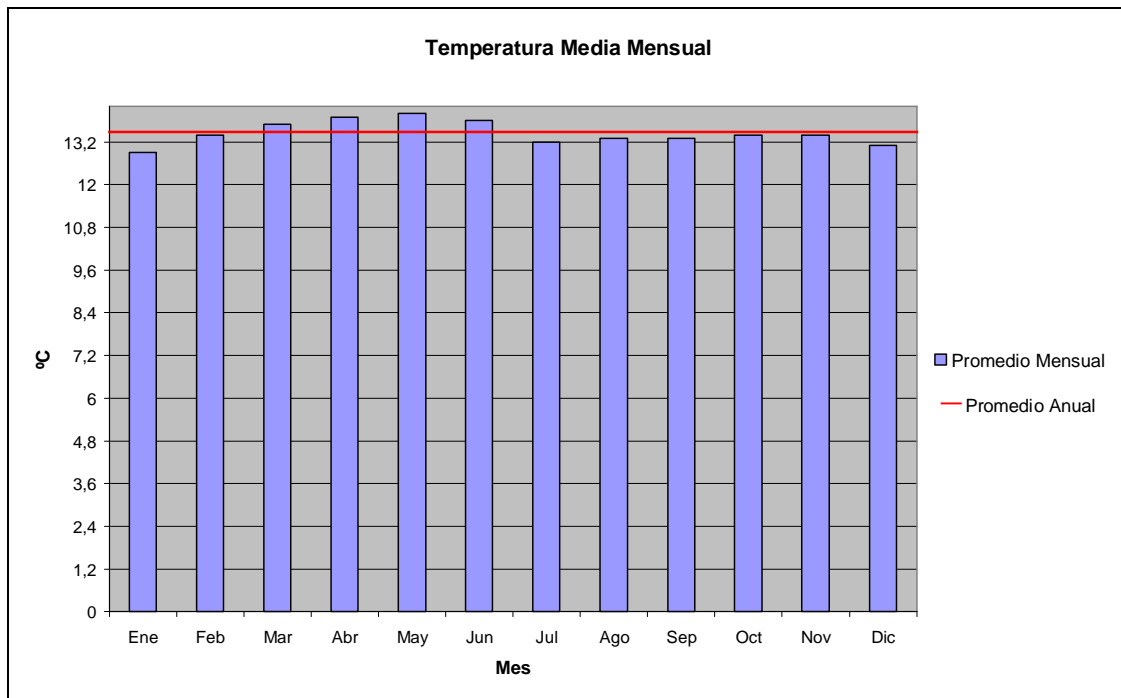
Figura 2. Temperatura promedio mensual

La temperatura media anual registrada en la estación Aeropuerto El Dorado es de 13,6 °C, bastante uniforme en la zona, así como las variaciones durante el transcurso del año. La diferencia entre el mes más frío y el mes más caliente es de 1 °C, siendo los meses de enero y diciembre los más fríos, y abril y mayo los más calurosos (Figura 2).

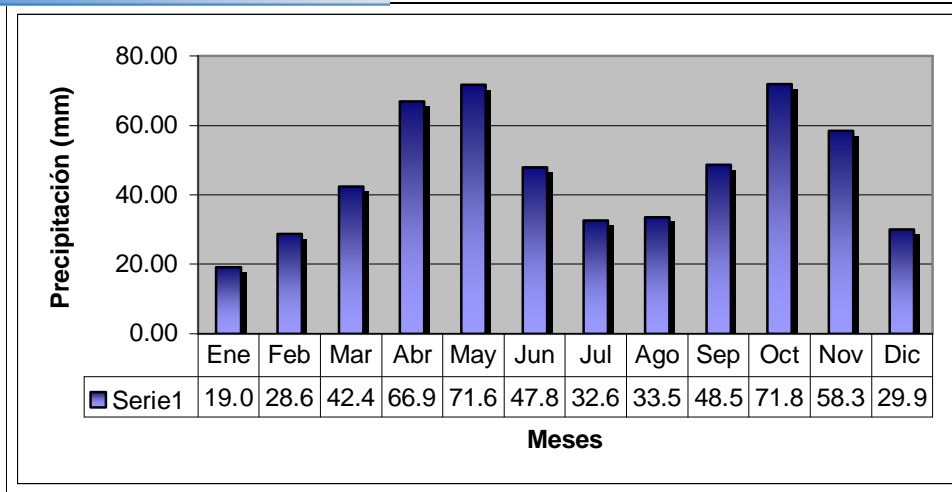
Figura 6. Distribución temporal de la precipitación media mensual

Como se mencionó anteriormente, el régimen bimodal de la precipitación comienza en marzo, pero según el cálculo del índice pluviométrico de este mes (0.91), se consideraría como un mes seco, no obstante, los valores del índice de los meses consecutivos hasta junio, van en aumento, lo que representaría un periodo húmedo para el primer período del año.

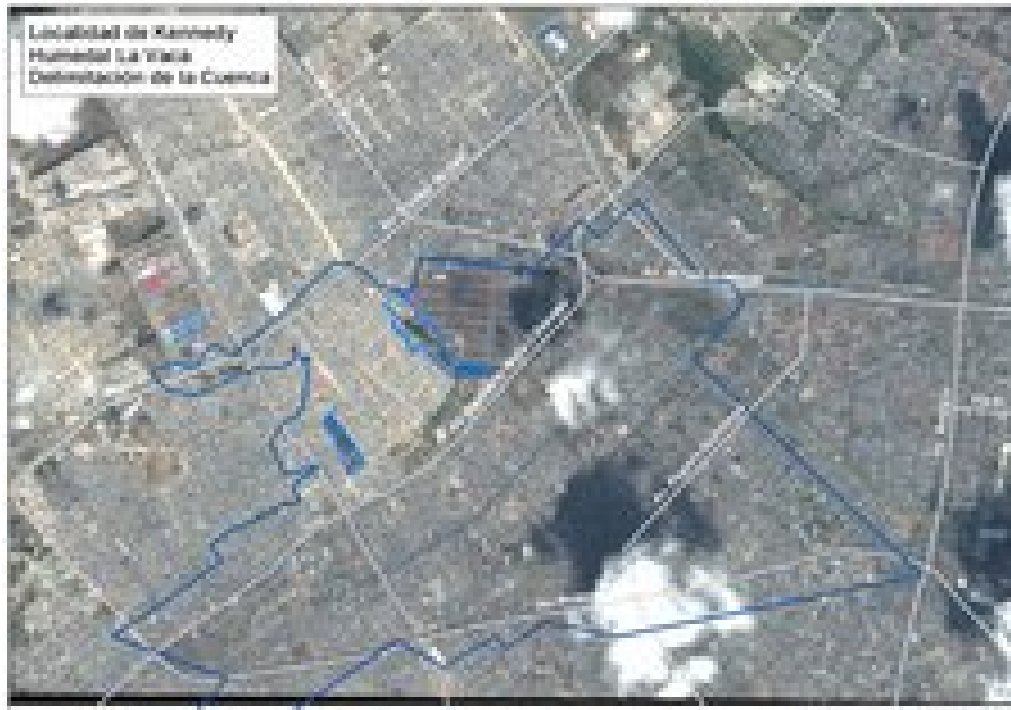
Figura 7 Micro-Cuenca del Humedal De La Vaca

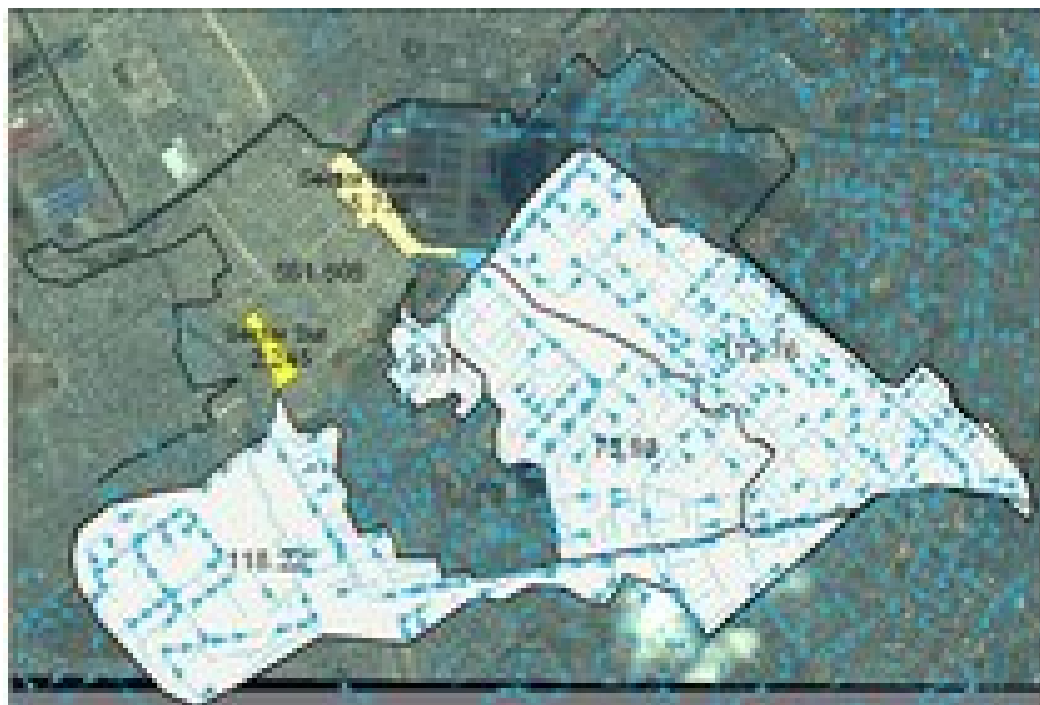
Figura 8 Micro-Subcuencas del Humedal De La Vaca

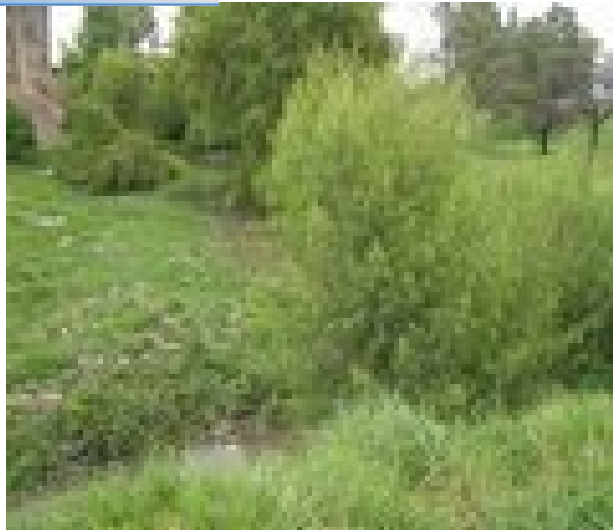
Figura 9 Cauce de entrada al sector norte del Humedal de La Vaca. (A. Garzón, Marzo/2006)

La Gerencia de Zona 5 de la EAAB.-ESP, adelantó la construcción de la red pluvial correspondiente a los nodos 68, 68A, 69-78 que reemplazó el cauce natural de entrada del Tubo 2 y de la red troncal (Figura 9) que reemplazó el drenaje provenientes del parque Cayetano Cañizares (Ver anexo 1). La red que había sido propuesta para recoger las aguas lluvias de un sector de Corabastos (nodos 1-9) no se construirá, ya que la EAAB.-ESP exigirá a Corabastos realizar el manejo interno del agua lluvia de manera que si ésta llega al humedal, se tenga una calidad de agua con unos estándares mínimos para el uso de preservación de flora y fauna.

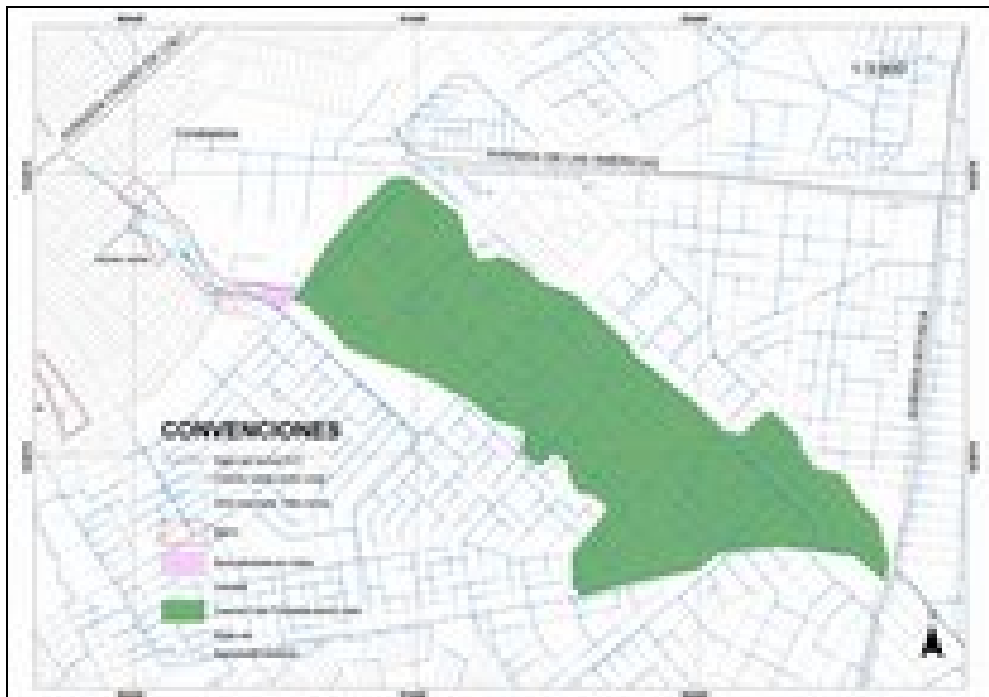
Figura 11. Microcuenca de drenaje Tubo 1, nodo 66, sector norte del Humedal De La Vaca

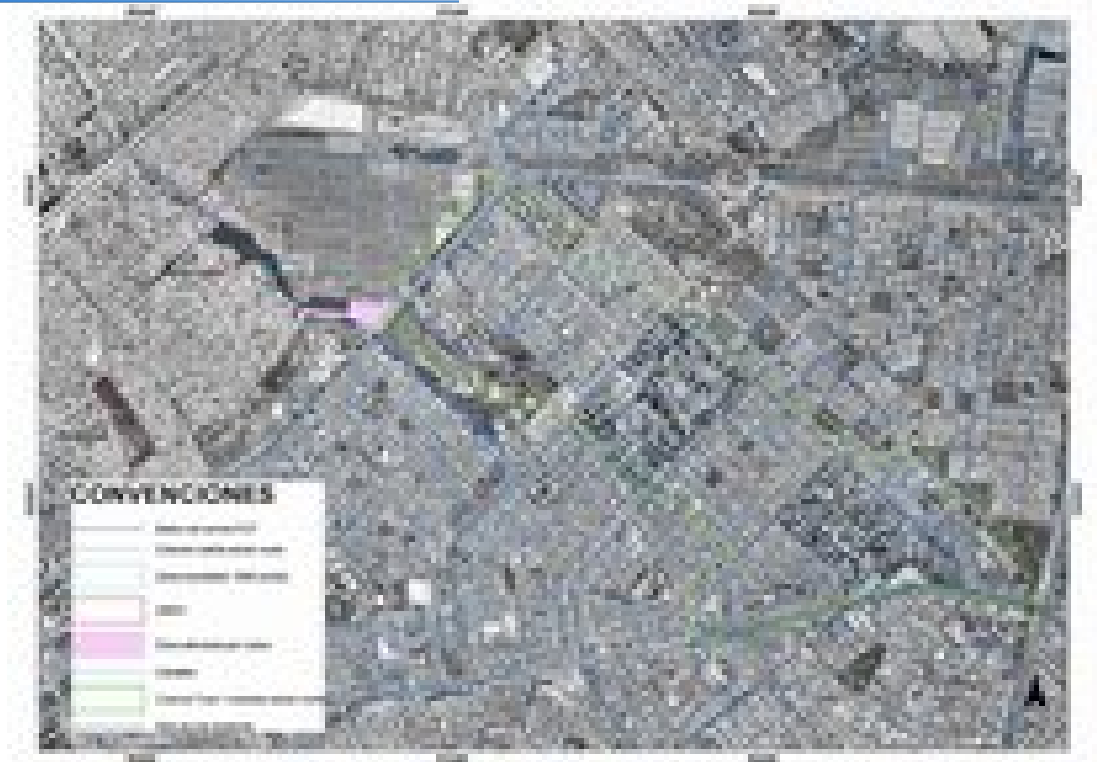
Figura 12. Microcuena de drenaje Tubo 1, nodo 66, sector norte del Humedal De La Vaca

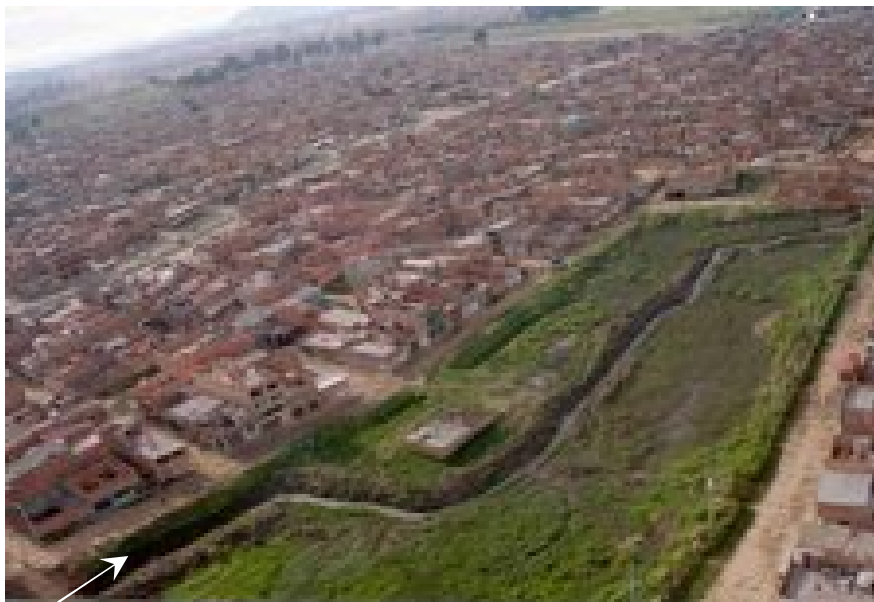
Figura 13. Antiguo cauce que alimentaba el sector sur del Humedal De La Vaca
(Fuente: Gerencia Corporativa Ambiental)

El sector sur, hasta antes de la construcción de las redes pluviales diseñadas por EAAB-OM Ingeniería (2001), se alimentaba de un cauce natural que entraba al humedal por su costado sur-occidental (Ver Figura 13), después de la construcción de las redes del sector (Ver Anexo 1). El cauce natural fue introducido al sistema de alcantarillado pluvial de la ciudad y en la actualidad no se ha encontrado ninguna entrada puntual en este sector. Sin embargo, el sector sur presenta todavía inundación que se ve reflejada en el agua que sale (verificación en campo) por un vertedero localizado en el sector más nor-occidental para el cual se desconoce la cota de la cresta. Es importante determinar por donde está entrando el agua al humedal o si este se mantiene con agua únicamente por entradas de agua lluvia directa. Se ve la posibilidad de desviar agua de la red pluvial de 1.7 metros de diámetro que drena una cuenca de 118.2 Hectáreas y que bordea el humedal para alimentarlo (Ver Anexo 1. Plancha H-64. Redes troncales y locales del alcantarillado pluvial del sector de la vaca, nodos 3 y 5 de la red troncal en color rojo cercana al sector sur, Carrera 88, entre calles 42Csur y 42 G Sur).

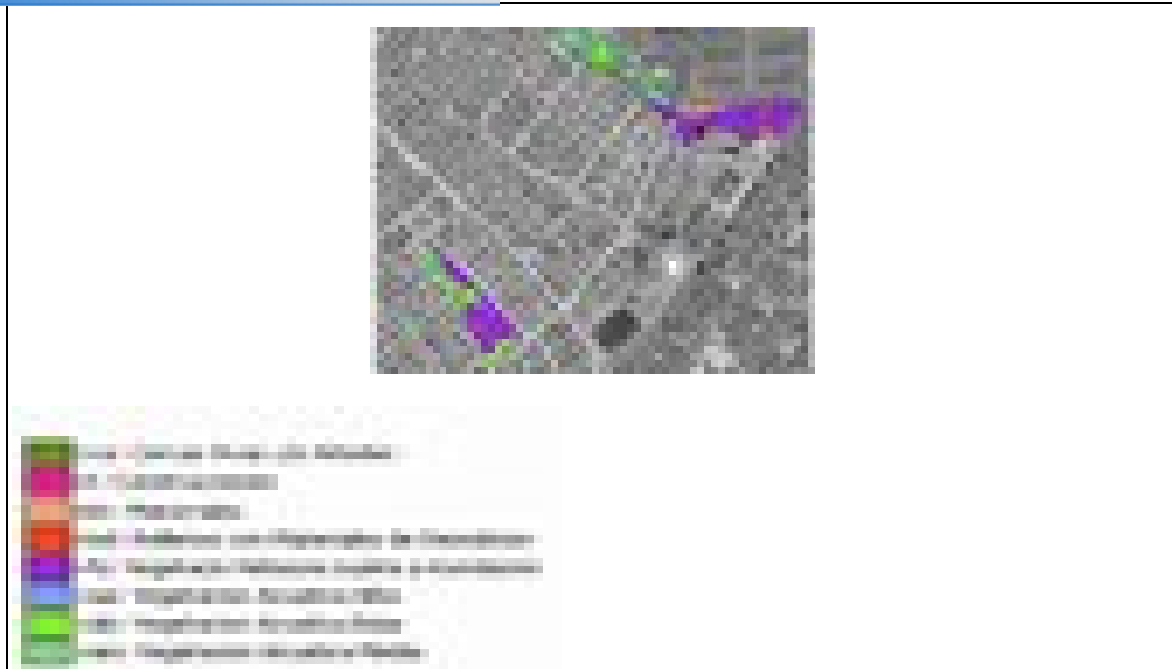
Figura 28. Fotointerpretación de la transformación y pérdida de las coberturas naturales del Humedal La Vaca o Techovita a través del tiempo años: 1940, 1977, 1985 y 2004.

Para el mismo año 1985 se da la pérdida de la casi totalidad de la vegetación herbácea sujeta a inundación, conformada por kikuyo (*Pennisetum clandestinum*), calabaza (*Cucurbita ficifolia*), malva y lenguaevaca (*Malva nicaensis* y *Rumex conglomeratus*) y algunos arbustos, por cuanto son rellenos y urbanizados los terrenos donde se encontraban. Como resultado hay un incremento porcentual importante de las praderas enraizadas emergentes conformadas por juncos y ciperáceas que pasan de 12,66% en 1977 a 32,80% en 1985, por cuanto los sitios más profundos del humedal (cerca de Corabastos), no son invadidos. Comparten el espacio con vegetación emergente herbácea y matorrales que para esta época ya se hacen evidentes (21,12 % de cobertura), probablemente favorecidas por las condiciones de colmatación y rellenos cerca al muro de Corabastos. (Figura 28).

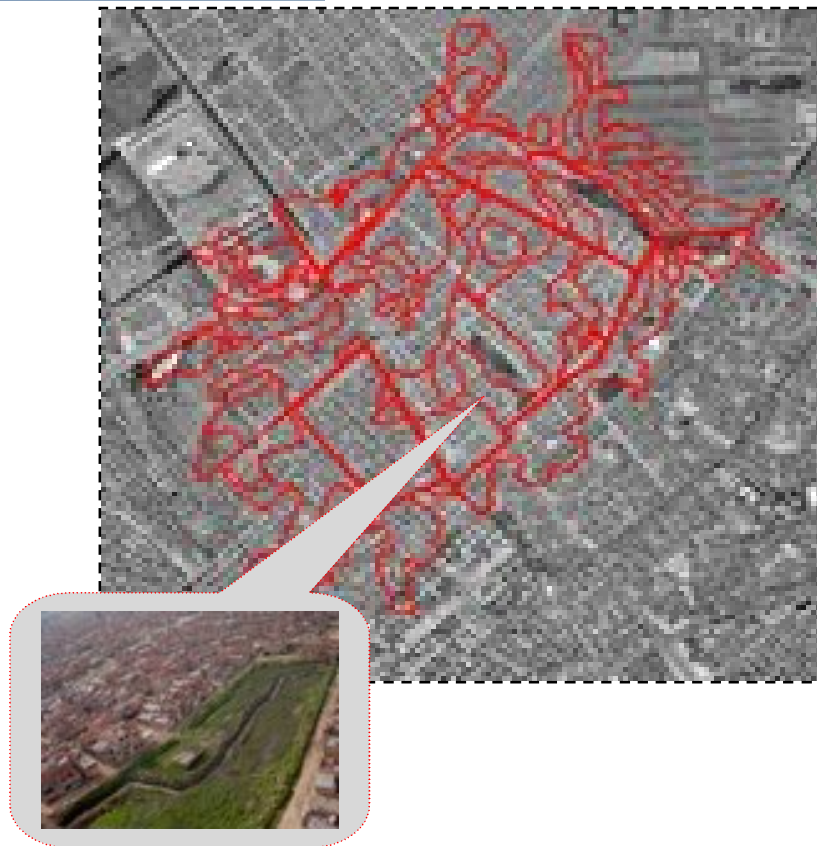
Figura 29 Imagen del paisaje transformado actual del Humedal La Vaca. Cobertura original sobrepuesta al área urbana que ocupó la extensión original del Área Inundable.

- 4- Como se aprecia en la Figura 29, además de la situación de la dramática pérdida de áreas inundables, las condiciones socio ambientales de las fracciones sobrevivientes son extremas, siendo prácticamente el humedal más degradado de los 13 de Bogotá, razón por lo cual, el realizar grandes esfuerzos para la recuperación de las dos fracciones sobrevivientes en toda su integridad es trascendental, ante la magnitud de la deuda ecológica adquirida por el distrito y la ciudadanía, que en su momento no pudieron controlar la destrucción y pérdida de éste patrimonio natural y sociocultural perteneciente no solo a las generaciones actuales sino también a las venideras.

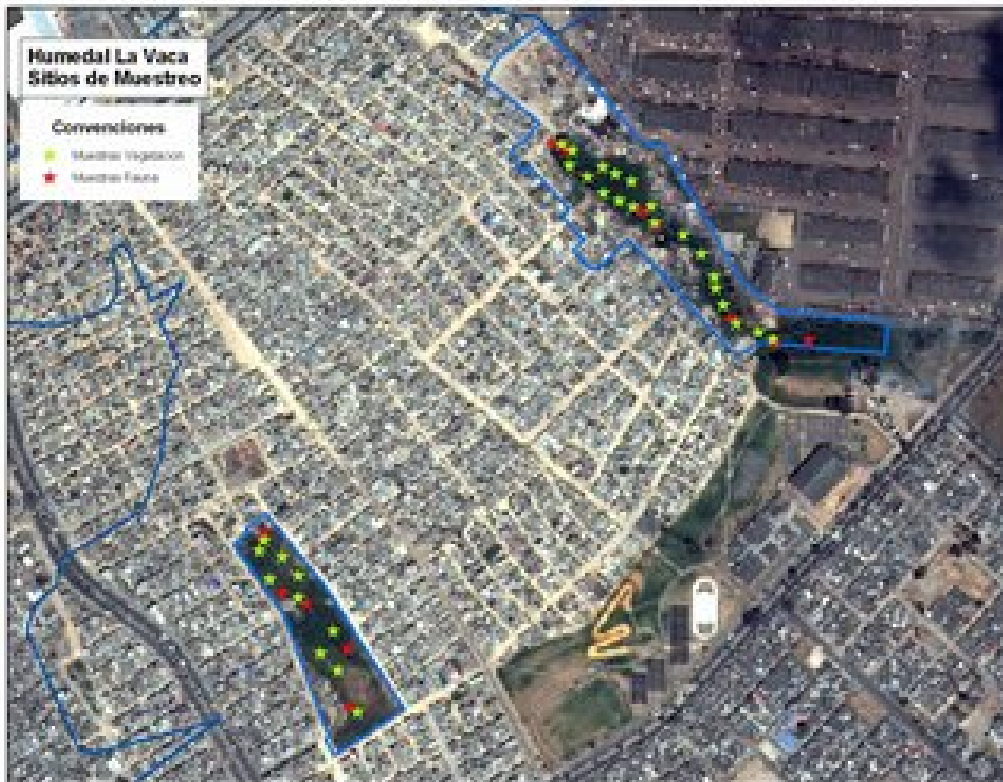
Figura 31. Fotografía aérea del Humedal de La Vaca indicando los sitios de muestreo de vegetación y fauna.

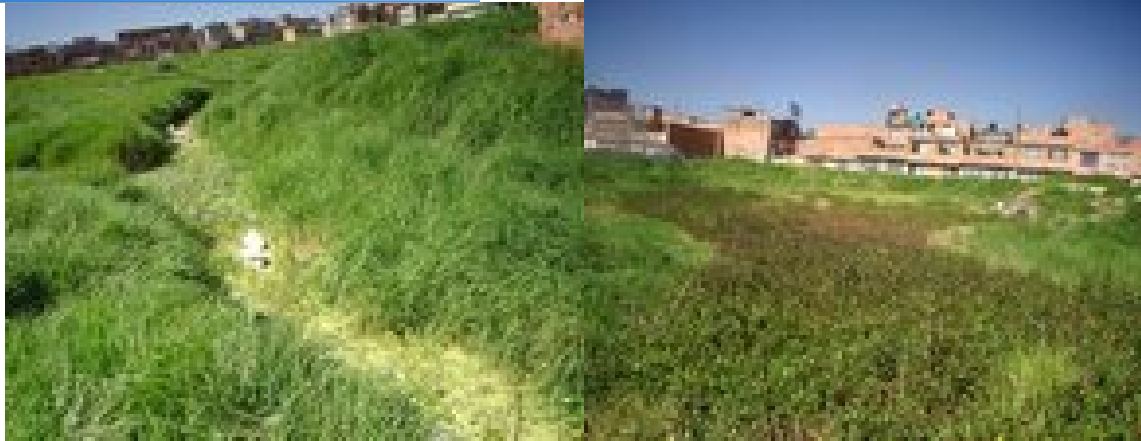
Figura 32. Vegetación predominante en el fragmento sur del Humedal de Vaca, mayo de 2006.

Gran parte del sector sur (aproximadamente 90% del área) lo conforma la comunidad vegetal acuática / categoría fisionómica *Pennisetum clandestinum* . pasto kikuyo (PK) (Figura 32). El porcentaje restante del área está asociado a dos comunidades: botoncillo (*Bidens laevis*) y lenteja (*Lemna spp*). En los parches de *Bidens laevis*, se destaca la presencia de junco de esteras (*Juncus effusus*) y de barbasco (*Polypogon elongatus*) mientras que la cobertura de Lenteja (*Lemna spp*) está vinculada a un curso de agua de un ancho de 1 m y profundidad de 50 cm que atraviesa el sector sur (Figura 32).

Este sector en la actualidad está reducido a una zona de potrero, con una zanja angosta que lo atraviesa y con dos reducidos parches de vegetación acuática (*Bidens laevis*, botoncillo) Figura 32 en donde aún se conserva algo de agua. Este sector del humedal es empleado como zona de pastoreo, vivienda (dos casas) y de paso por las personas que habitan en sus cercanías. En la actualidad no tiene más entrada de agua que las lluvias que caen en el lugar.

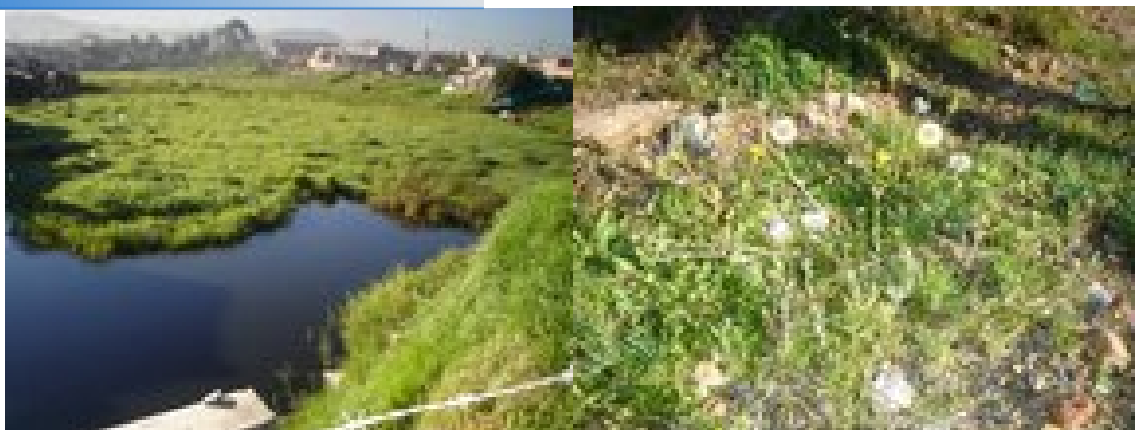
Figura 33. Zona occidental del fragmento norte del Humedal de La Vaca, mayo de 2006.

En la zona noroccidental del humedal, en cercanías a la compuerta No. 6 (Figura 33), se registra la mayor profundidad para el humedal, es decir, 1. 50 m. Sin embargo, esta no se asocia con las comunidades vegetales dominantes: Pasto Kikuyo (*Pennisetum clandestinum*) y botoncillo (*Bidens laevis*) ya que en estas hay un alto grado de terrización y la profundidad oscila entre 0 hasta 50 cm. Las especies asociadas a estas comunidades son de amplia distribución según la lista de especies de macrófitos acuáticos y palustres de Schmidt - Mumm (1998). Sin embargo, se presentan especies como barbasco (*Polygonum segetum* y *Polypogon elongatus*), las cuales no son comunes en otros humedales bogotanos. No existe ninguna franja de árboles y arbustos, solo ciertas herbáceas como la Achicoria (*Hypochaeris radicata*), *Achyrocline satureioides*, *Malva* (*Malva nicaensis*).

Este sector presenta una fuerte problemática de contaminación, por basuras, escombros, carboneras e invasiones que dan hacia la pared de Corabastos (costado norte del humedal) (Figura 33). Sorpresivamente se encontró a *Hyla labialis* (identificada auditivamente) en un pequeño parche de *B. laevis*, que sin duda alguna sirve para el establecimiento y desarrollo de las ranas. No obstante, este parche de vegetación acuática se encuentra en fuerte competencia con el pasto Kikuyo y está completamente rodeado por el mismo.

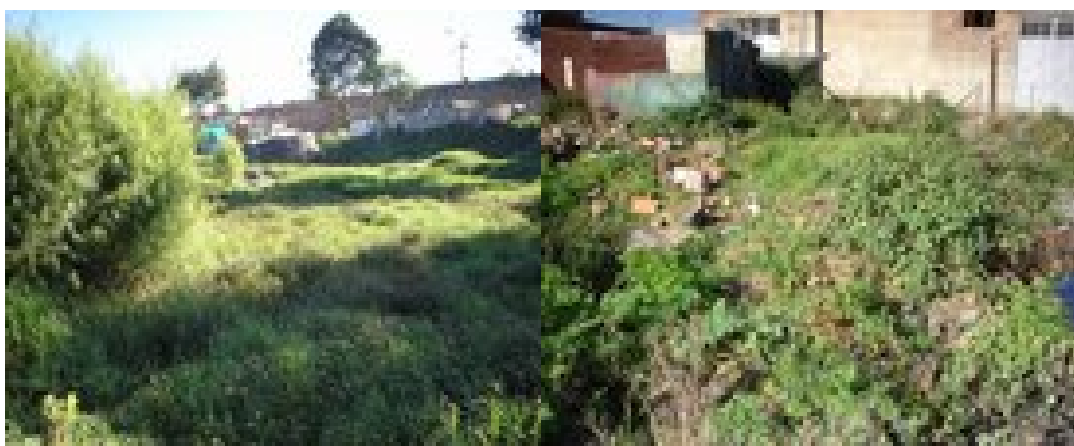
Figura 34. Zona media del fragmento norte del Humedal de La Vaca, mayo de 2006.

En la zona media, prevalece la comunidad de barbasco (*Polygonum hydropiperoides*) con un nivel promedio de 40 cm, cuya composición está conformada por: 33% pasto kikuyo (*Pennisetum clandestinum*), 10% de *Hydrocotyle ranunculoides* y un 2% de *Rumex conglomeratus*. Se presenta un curso de agua muy pequeño y en zona céntrica, hay un parche de calabaza (*Cucurbita ficifolia*). Respecto a la vegetación terrestre, hay aumento en cobertura arbórea, arbustiva y herbácea en comparación a la zona noroccidental. Se presentan especies como: Higuierollo (*Ricinus communis*), Chilco (*Baccharis latifolia*), Sauco (*Sambucus peruviana*), Sauce (*Salix humboldtiana*), Cerezo (*Prunus serótina*), Aliso (*Alnus acuminata*), Eucalipto (*Eucalyptus spp*), Cerezo (*Prunus pérsica*), *Sonchus oleraceus*, Brevo (*Ficus carica*), Hierba Mora (*Solanum marginatum*), *Senecio madagascarensis*, Uchuca (*Physalis peruviana*), los cuales corresponden a la categoría bosque mixto sembrado (BS). En cuanto a vegetación herbácea, se registraron especies como Verbena (*Verbena litoralis*), Quenopodio (*Chenopodium spp*), *Sonchus oleraceus*, Uchuca (*Physalis peruviana*), *Solanum americanum*, *Holcus lanatus*, entre otras (Figura 34).

de *H. labialis*, probablemente sean los últimos individuos que queden en el sector. Por lo que sería importante mejorar las condiciones de su hábitat para permitir su sobrevivencia y la continuidad de la especie allí. El sector donde se encontraron las dos especies de herpetofauna quedó identificado como de concentración de fauna y coincide con un área en donde se encontraron aves de interés (Figura 34).

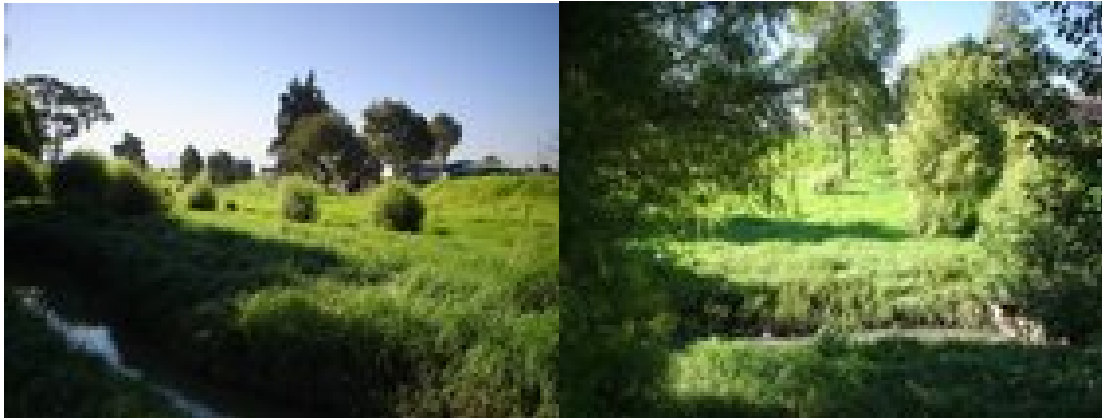
Figura 35. Zona oriental del fragmento norte del Humedal de La Vaca, mayo de 2006.

La zona oriental no presenta una cobertura de vegetación acuática significativa y la cobertura rasante en su mayoría está compuesta solamente por pasto kikuyo (*Pennisetum clandestinum*), la cual estaría dentro de la categoría de pasto kikuyo denso (PK) y bosque mixto sembrado (BS) con Eucaliptos (*Eucalyptus*), sauces (*Salix humboldtiana*) bordeando la quebrada, urapanes (*Fraxinus chinensis*), saucos (*Sambucus nigra*), alisos (*Alnus acuminata*) e higuerillas (*Ricinus*), (Tabla 20, Tabla 35).

En este lugar no se hallaron individuos de reptiles o de anfibios, a pesar de ser el lugar de mayor conservación de hábitat terrestre del humedal (Figura 35), pese a encontrar entre sus vecinos una cancha de fútbol, un parqueadero y la avenida de Corabastos.

En el humedal de La Vaca la oferta de hábitats es extremadamente pobre y de área reducida. En la parte acuática sólo hay 3 zonas (de pocos metros cuadrados cada una) con vegetación herbácea de borde, que incluye barbasco, lengua de vaca y botoncillo, mezclado con pasto kikuyo, es decir no hay hábitat suficiente para sostener ninguna especie de humedal (Figura 39). Ya no hay presencia de ninguna especie de interés por su distribución o por estar en algún grado de amenaza. Parece que las últimas tinguas (*Gallinula chloropus*) desaparecieron por cacería para consumo. Otro factor agravante en el estado del humedal es la alta densidad de perros y gatos en el sector y dentro de los dos fragmentos de humedal y la confirmación de la presencia de machos y hembras de chamón (*Molothrus bonariensis*) no registrado en otros estudios y que sin duda constituirá una amenaza para los planes de restauración de fauna que se planteen. La ronda, con excepción del potrero con árboles (BS) y los pocos árboles (AS) en el sector oriental del fragmento norte, es inexistente (Figura 35).

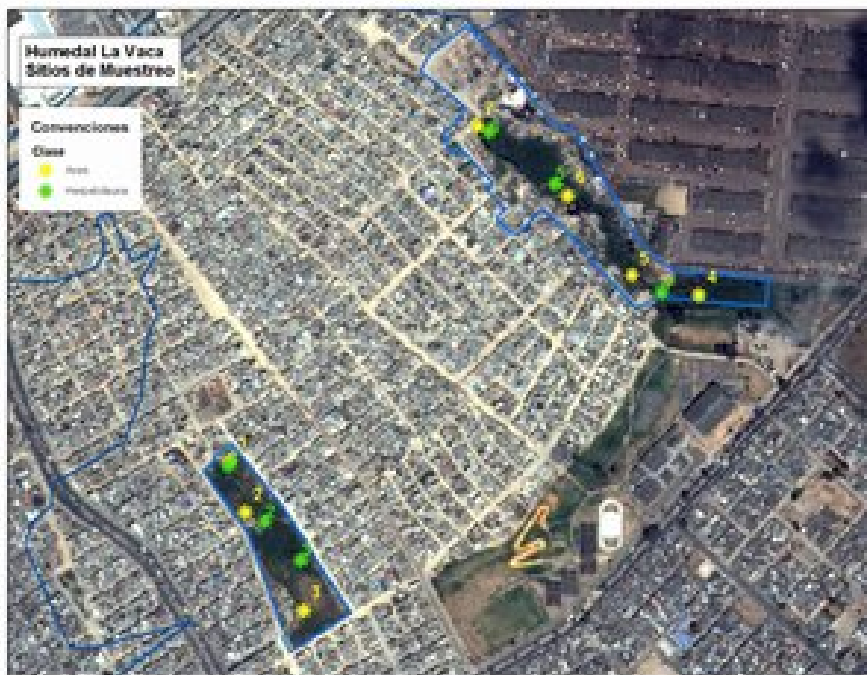
Figura 36. Numeración de los puntos de muestreo de fauna en el Humedal de la Vaca en mayo del 2006 (en amarillo aves, en verde herpetofauna).

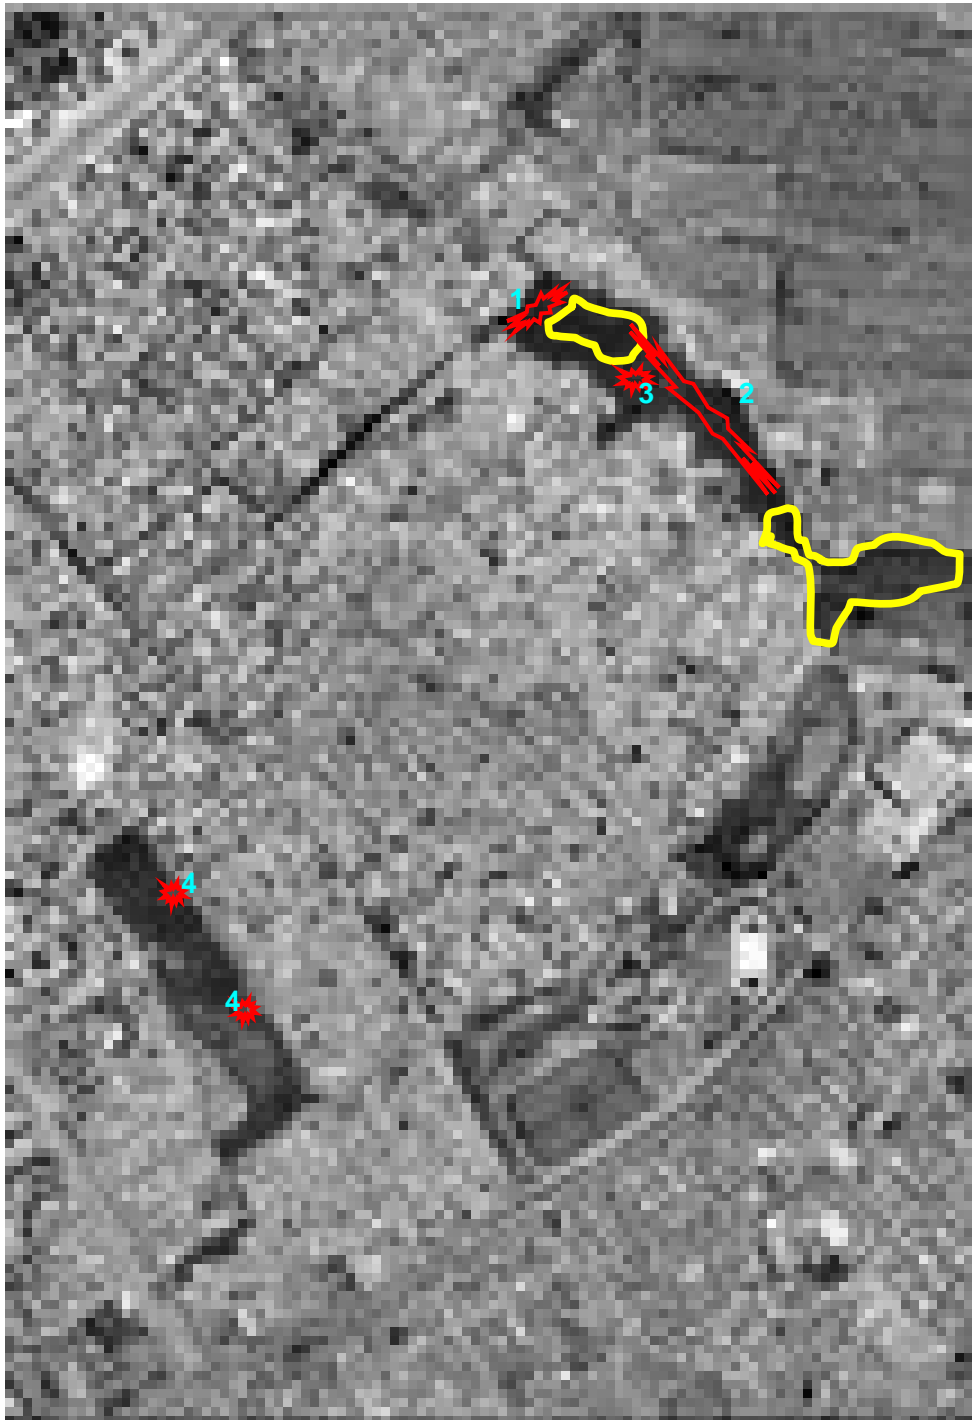
Figura 40. Áreas de concentración de especies de fauna en el Humedal de La Vaca (amarillo) y principales factores tensionantes (1: puerta 6 de Corabastos, 2: invasión, 3: quemas, 4: rellenos y construcciones). Mayo de 2006.

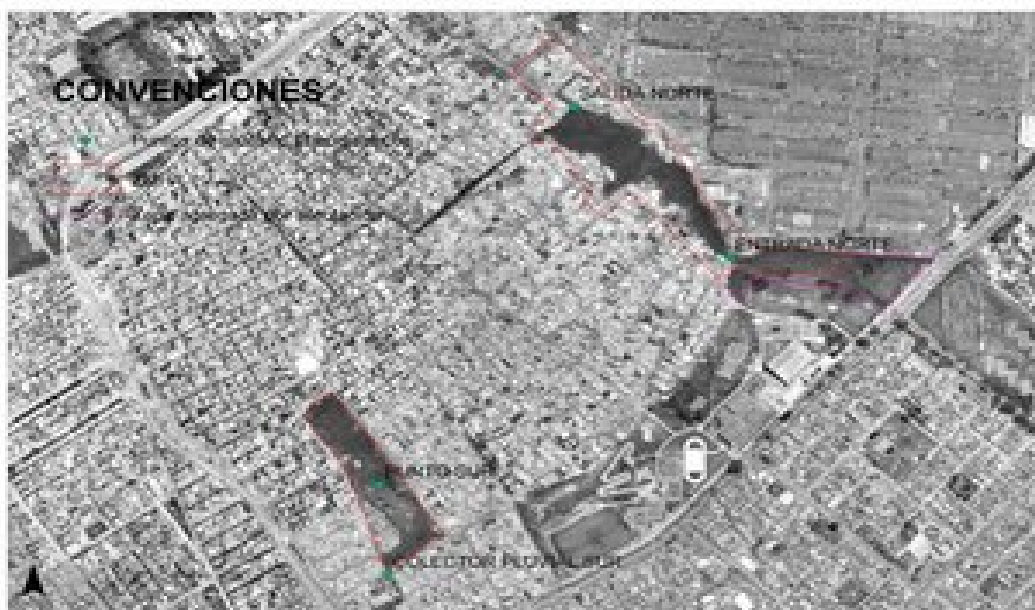
Figura 42 Fotografía aérea del humedal de La Vaca indicando los puntos de muestreo de Parámetros físicos, químicos y bacteriológicos.

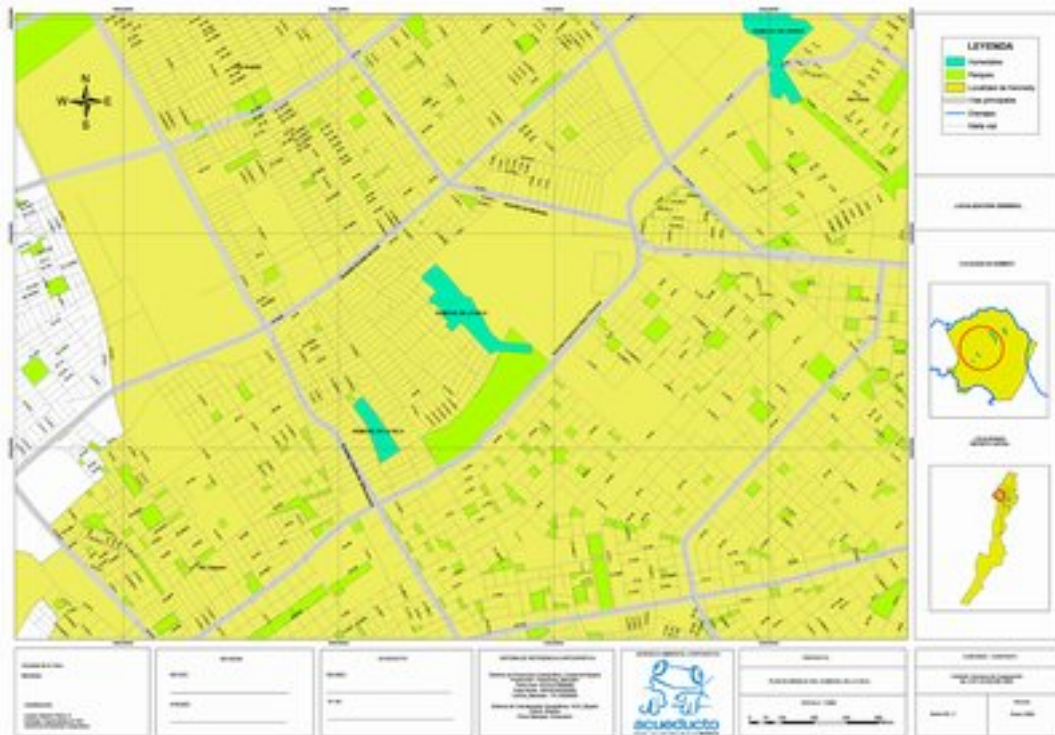
Figura 58 MOVILIDAD HUMEDAD LA VACA

2.6.5 Sistema Vial

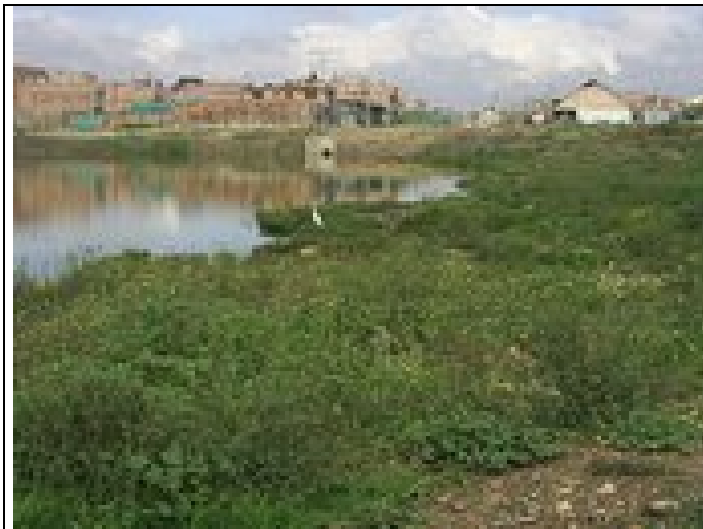
Marzo 2008

Las intervenciones recientes en control de vertimientos, filtración de aguas lluvias que alimentan el humedal, reconformación del espejo de agua, hicieron posible el regreso de aves propia de estos ecosistemas.

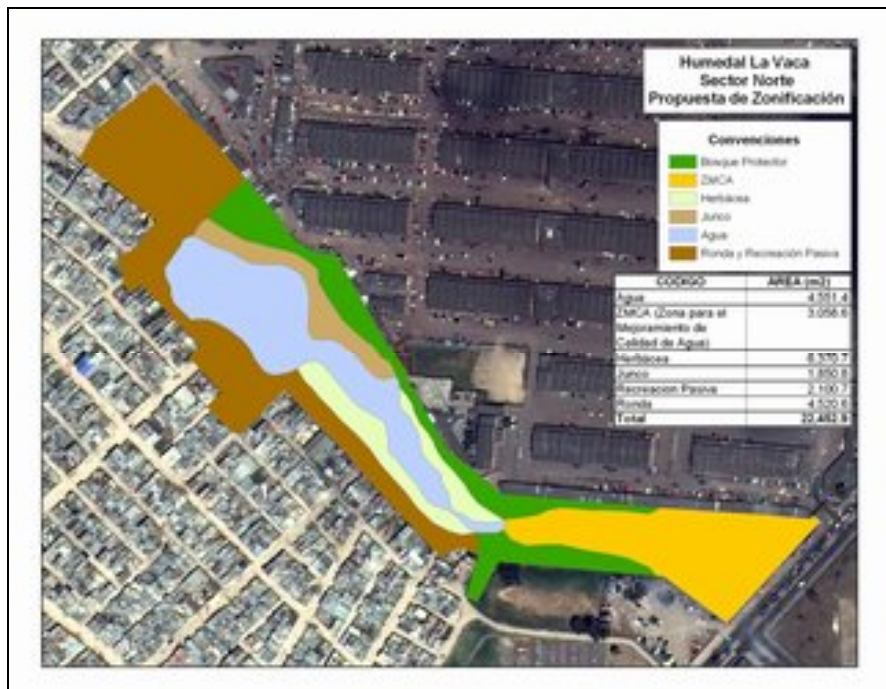
Figura 61. Zonificación propuesta a futuro dentro del área de recuperación ambiental. Sector Norte

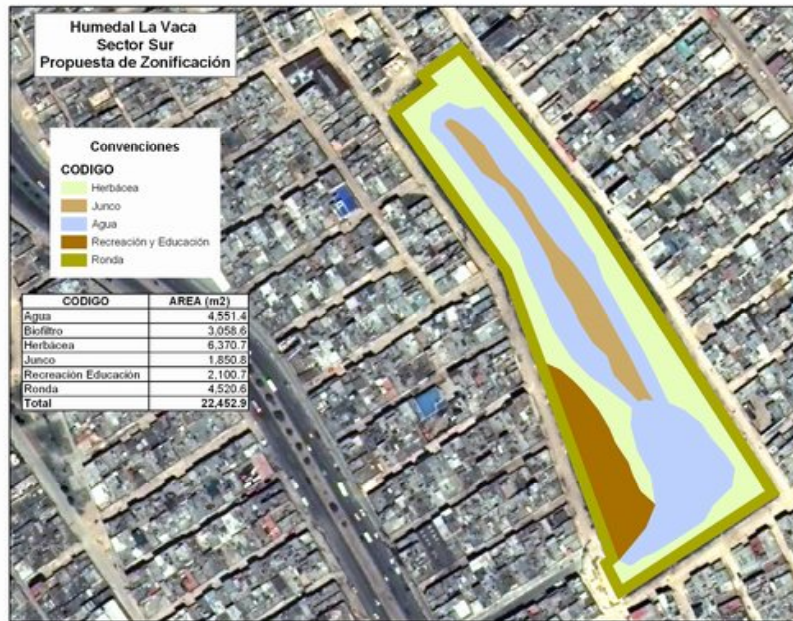
Figura 62. Zonificación Propuesta a futuro dentro del área de recuperación ambiental. Sector Sur.
