FICHA TECNICA DE REGISTRO	Radicado No.	
		Elaboró	Jonathan A Luna Hernández
		Tarjeta profesional N.º	T.P. 70266-251974
		Revisó	
		Aprobó	
		Fecha aprobación	
		Página	
Fecha de visita técnica	Febrero 05 de 2021	Sitio de Visita	Bosa
Especie	Eucalipto Común	Barrio Visita	Provenir

N. científico	<i>Eucalyptus globulus Labill.</i>	UPZ	86
Árbol N.º	1J	Solicitante	METRO LÍNEA 1 S.A.S.
Cod.SIGAU	N/A	Dirección Solicitante	CL100 8ª- 49 TO.B OF.1102
Localización Exacta del árbol	E 986923.836 N 1005726.953	c.c. ó N.I.T	901339011-6
DESCRIPCIÓN GENERAL DEL ESTADO DEL INDIVIDUO ARBOREO		VISTA GENERAL	
ESTADO FISICO: Árbol con copa estratificada y en forma de cúmulos, densidad de copa abierta, fuste torcido, raíces no apreciables y podas antitécnicas.

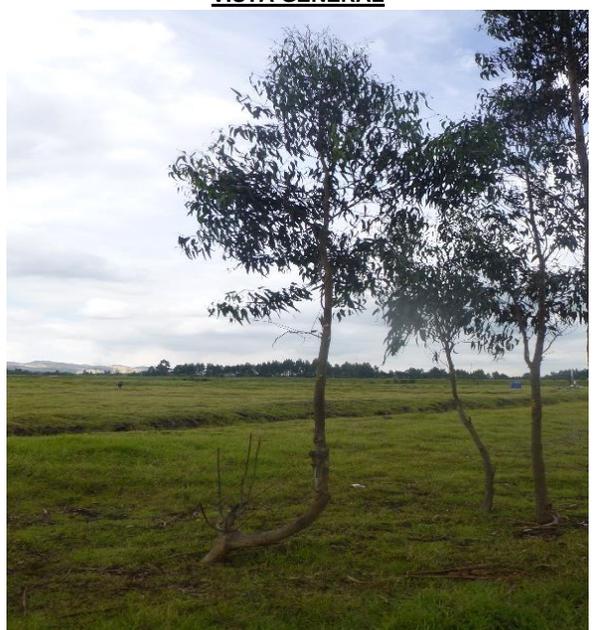
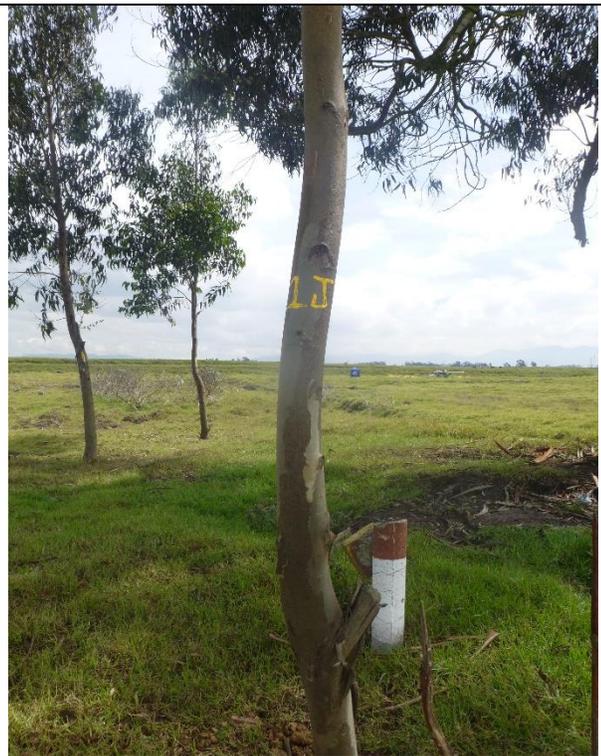
ESTADO SANITARIO: El Árbol se encuentra con un estado sanitario general - Bueno			
CAUSAS DE LA INTERVENCIÓN Interferencia por la construcción de las obras civiles del Patio taller para la Primera línea del metro Bogotá.			
VISTA DETALLE		INTERVENCIÓN SILVICULTURAL A CONSIDERAR

DIMENSIONES	
		P.A.P. (m) 0.079	
		Altura Total (m) 4.5	
		Altura Com. (m) 0.0	
		Volumen Comercial (m3) 0.0	
		CONCEPTO TÉCNICO	
		Se considera técnicamente viable la tala del individuo Arbóreo, debido a que interfiere con el desarrollo del proyecto, a pesar de sus buenas condiciones físicas y sanitarias; de igual manera no presenta ni un valor estético ni esencial para el diseño paisajístico de la obra. Además, es una especie no apta para el arbolado urbano debido a su gran porte y desgarre de sus ramas.

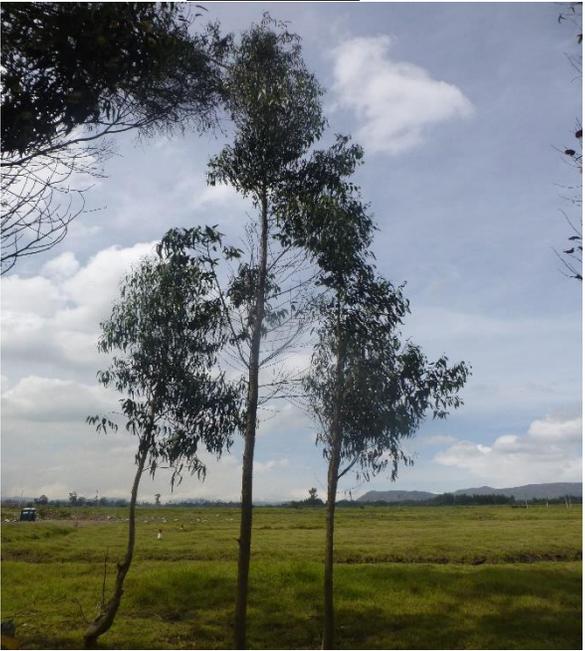
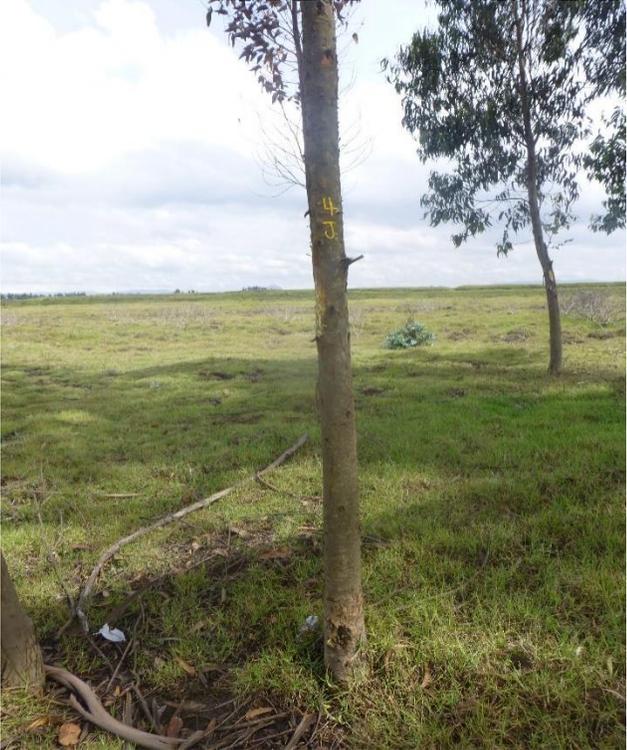
FICHA TECNICA DE REGISTRO	Radicado No.																
		Elaboró	Jonathan A Luna Hernández															
Concepto Técnico: _____		Tarjeta profesional N.º	T.P. 70266-251974															
		Revisó																
		Aprobó																
		Fecha aprobación																
		Página																
Fecha de visita técnica	Febrero 05 de 2021	Sitio de Visita	Bosa															
Especie	Eucalipto Común	Barrio Visita	Provenir															
N. científico	<i>Eucalyptus globulus Labill.</i>	UPZ	86															
Árbol N.º	4 J	Solicitante	METRO LÍNEA 1 S.A.S.															
Cod.SIGAU	N/A	Dirección Solicitante	CL100 8ª- 49 TO.B OF.1102															
Localización Exacta del árbol	E 986923.281 N 1005727.948	c.c. ó N.I.T	901339011-6															
DESCRIPCIÓN GENERAL DEL ESTADO DEL INDIVIDUO ARBOREO		VISTA GENERAL																
ESTADO FÍSICO: Árbol con copa estratificada y en forma de cúmulos, densidad de copa abierta, ramas secas, fuste recto, raíces no apreciables.

ESTADO SANITARIO: El Árbol se encuentra con un estado sanitario general - Bueno																		
CAUSAS DE LA INTERVENCIÓN Interferencia por la construcción de las obras civiles del Patio taller para la Primera línea del metro Bogotá.																		
VISTA DETALLE

CONCEPTO TÉCNICO																
		Se considera técnicamente viable la tala del individuo Arbóreo, debido a que interfiere con el desarrollo del proyecto, a pesar de sus buenas condiciones físicas y sanitarias; de igual manera no presenta ni un valor estético ni esencial para el diseño paisajístico de la obra. Además, es una especie no apta para el arbolado urbano debido a su gran porte y desgarre de sus ramas.

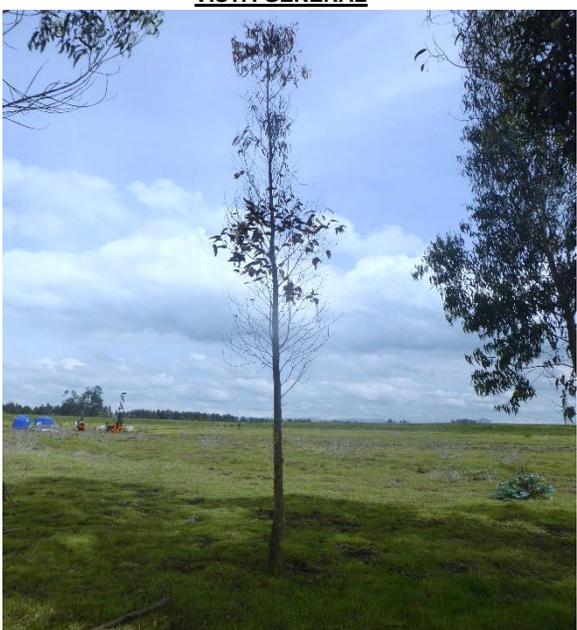
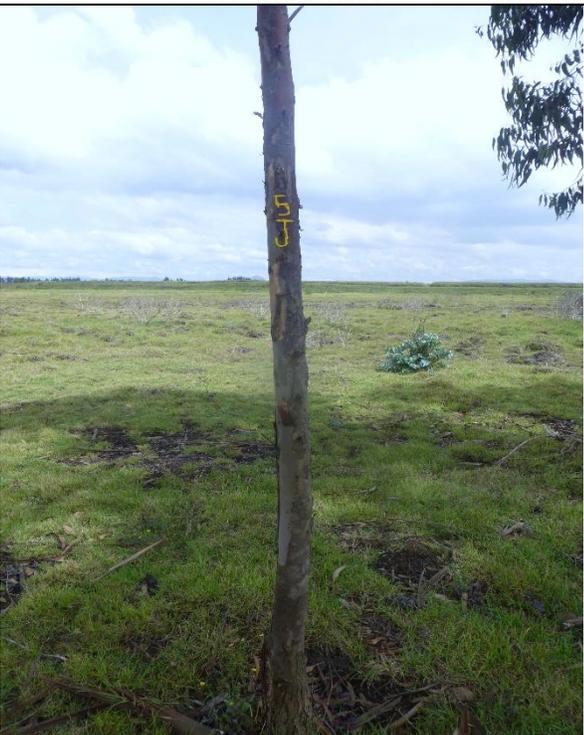
FICHA TECNICA DE REGISTRO		Radicado No.																
			Elaboró	Jonathan A Luna Hernández															
			Tarjeta profesional N.º	T.P. 70266-251974															
			Revisó																
			Aprobó																
Concepto Técnico:		Fecha aprobación																	
		Página																	
Fecha de visita técnica	Febrero 05 de 2021	Sitio de Visita	Bosa																
Especie	Eucalipto Común	Barrio Visita	Provenir																
N. científico	<i>Eucalyptus globulus Labill.</i>	UPZ	86																
Árbol N.º	5 J	Solicitante	METRO LÍNEA 1 S.A.S.																
Cod.SIGAU	N/A	Dirección Solicitante	CL100 8ª- 49 TO.B OF.1102																
Localización Exacta del árbol	E 986925.279 N 1005730.934	c.c. ó N.I.T	901339011-6																
DESCRIPCIÓN GENERAL DEL ESTADO DEL INDIVIDUO ARBOREO			VISTA GENERAL																
ESTADO FISICO: Árbol con copa estratificada y en forma de cúmulos, densidad de copa media, ramas secas, fuste recto, raíces no apreciables.

ESTADO SANITARIO: El Árbol se encuentra con un estado sanitario general - Bueno																			
CAUSAS DE LA INTERVENCIÓN Interferencia por la construcción de las obras civiles del Patio taller para la Primera línea del metro Bogotá.																			
VISTA DETALLE

CONCEPTO TÉCNICO																
			<p>Se considera técnicamente viable la tala del individuo Arbóreo, debido a que interfiere con el desarrollo del proyecto, a pesar de sus buenas condiciones físicas y sanitarias; de igual manera no presenta ni un valor estético ni esencial para el diseño paisajístico de la obra. Además, es una especie no apta para el arbolado urbano debido a su gran porte y desgarre de sus ramas.</p>

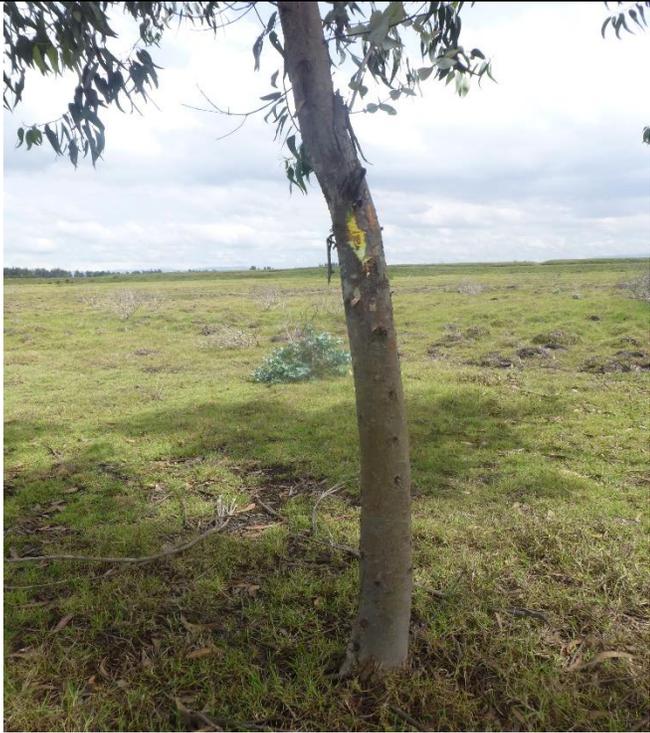
N. científico	<i>Eucalyptus globulus Labill.</i>	UPZ	86
Árbol N.º	6 J	Solicitante	METRO LÍNEA 1 S.A.S.
Cod.SIGAU	N/A	Dirección Solicitante	CL100 8ª- 49 TO. B OF.1102
Localización Exacta del árbol	E 986930.383 N 1005732.039	c.c. ó N.I.T	901339011-6
DESCRIPCIÓN GENERAL DEL ESTADO DEL INDIVIDUO ARBOREO		VISTA GENERAL	
ESTADO FISICO: Árbol con copa estratificada y en forma de cúmulos, densidad de copa abierta, fuste torcido e inclinado, raíces no apreciables.

ESTADO SANITARIO: El Árbol se encuentra con un estado sanitario general - Bueno			
CAUSAS DE LA INTERVENCIÓN Interferencia por la construcción de las obras civiles del Patio taller para la Primera línea del metro Bogotá.			
VISTA DETALLE		INTERVENCIÓN SILVICULTURAL A CONSIDERAR

DIMENSIONES	
		P.A.P. (m)	0.147
		Altura Total (m)	7.5
		Altura Com. (m)	0
		Volumen Comercial (m3)	0
		CONCEPTO TÉCNICO	
		Se considera técnicamente viable la tala del individuo Arbóreo, debido a que interfiere con el desarrollo del proyecto, a pesar de sus buenas condiciones físicas y sanitarias; de igual manera no presenta ni un valor estético ni esencial para el diseño paisajístico de la obra. Además, es una especie no apta para el arbolado urbano debido a su gran porte y desgarre de sus ramas.

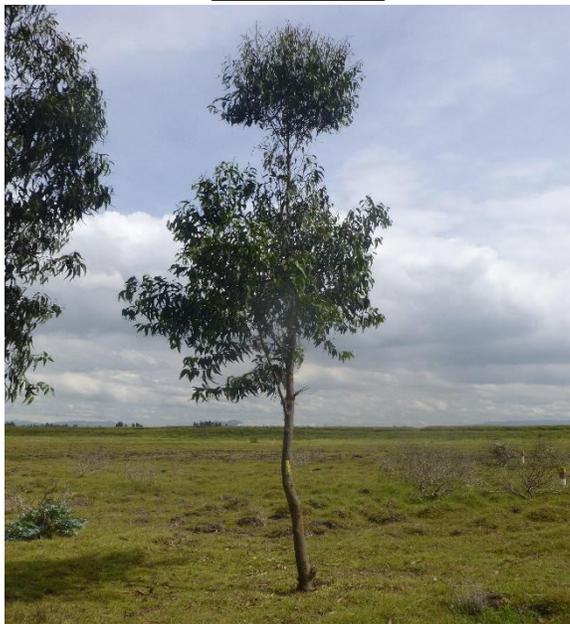
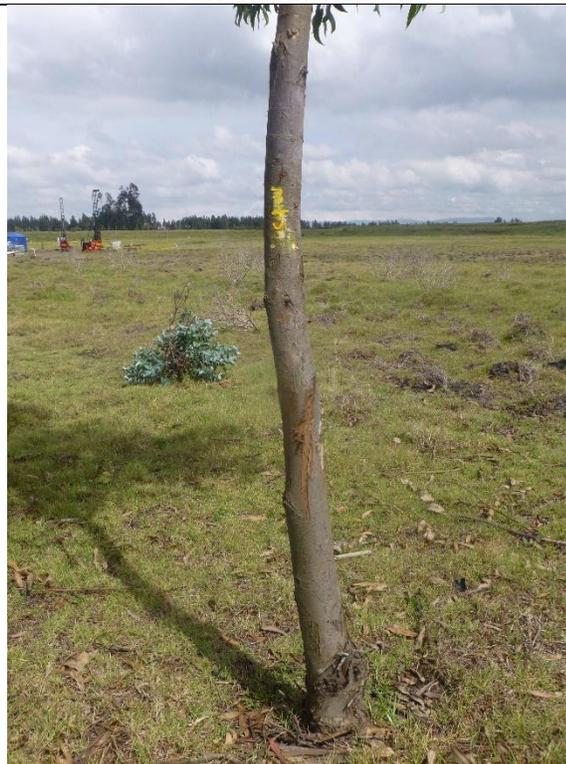
Árbol con copa estratificada y en forma de cúmulos, densidad de copa abierta, fuste torcido, raíces no apreciables.

El Árbol se encuentra con un estado sanitario general – **Bueno**.

Se considera técnicamente viable la tala del individuo Arbóreo, debido a que interfiere con el desarrollo del proyecto, a pesar de sus buenas condiciones físicas y sanitarias; de igual manera no presenta ni un valor estético ni esencial para el diseño paisajístico de la obra. Además, es una especie no apta para el arbolado urbano debido a su gran porte y desgarre de sus ramas.

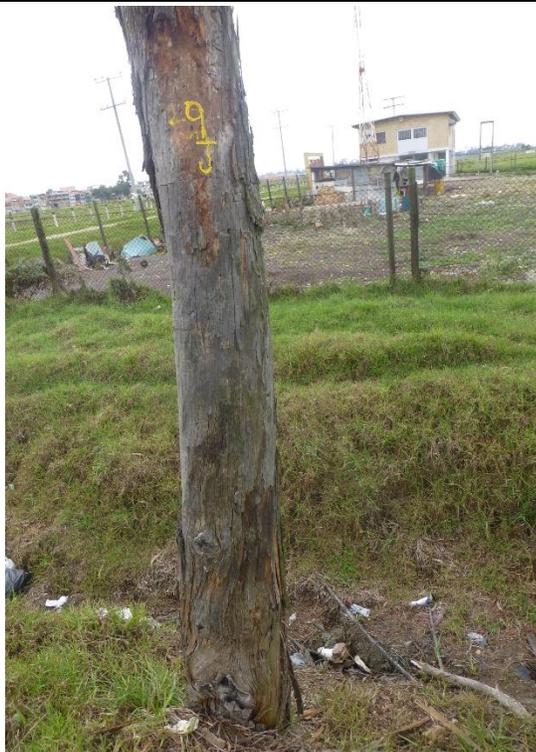
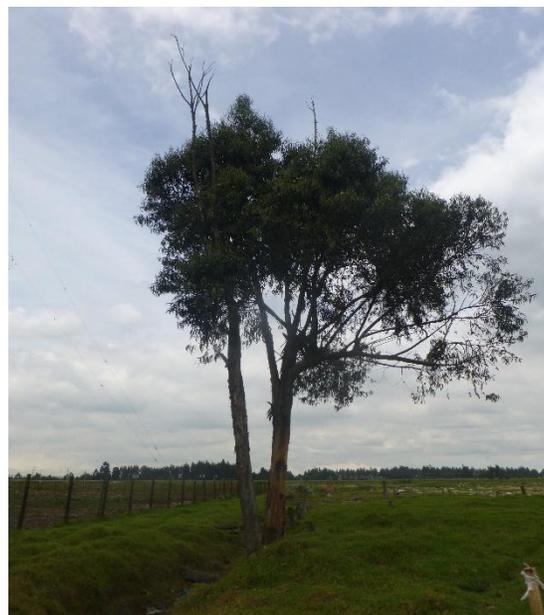
El árbol se encuentra en un estado malo (Muerto en Pie)

El Árbol se encuentra con un estado sanitario general – **Malo**.

Se considera técnicamente viable la tala del individuo Arbóreo, debido a que interfiere con el desarrollo del proyecto. Además, no presenta buenas condiciones físicas y sanitarias, lo cual puede ocasionar su volcamiento a futuro.

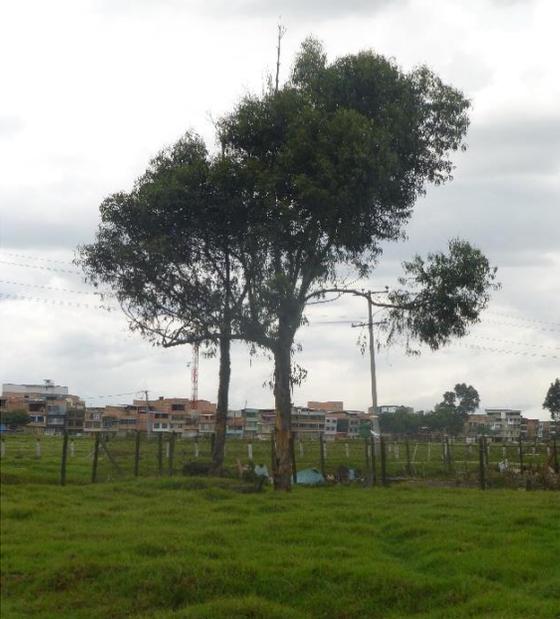
FICHA TECNICA DE REGISTRO		Radicado No.																
	Concepto Técnico: _____		Elaboró	Jonathan A Luna Hernández															
			Tarjeta profesional N.º	T.P. 70266-251974															
			Revisó																
			Aprobó																
		Fecha aprobación																	
		Página																	
Fecha de visita técnica	Febrero 05 de 2021	Sitio de Visita	Bosa																
Especie	Eucalipto Común	Barrio Visita	Provenir																
N. científico	<i>Eucalyptus globulus Labill.</i>	UPZ	86																
Árbol N.º	10 J	Solicitante	METRO LÍNEA 1 S.A.S.																
Cod.SIGAU	N/A	Dirección Solicitante	CL100 8ª- 49 TO.B OF.1102																
Localización Exacta del árbol	E 986861.446 N 1005534.551	c.c. ó N.I.T	901339011-6																
DESCRIPCIÓN GENERAL DEL ESTADO DEL INDIVIDUO ARBOREO		VISTA GENERAL																	
ESTADO FISICO: Árbol con copa estratificada y en forma de cúmulos, densidad de copa abierta, desgarre de ramas, fuste recto y raíces no apreciables.

ESTADO SANITARIO: El Árbol se encuentra con un estado sanitario general – Bueno .																			
CAUSAS DE LA INTERVENCIÓN Interferencia por la construcción de las obras civiles del Patio taller para la Primera línea del metro Bogotá.																			
VISTA DETALLE

INTERVENCIÓN SILVICULTURAL	DIMENSIONES		A CONSIDERAR	P.A.P. (m)	0.362		Altura Total (m)	10.7		Altura Com. (m)	4		Volumen Comercial (m3)	0.268
INTERVENCIÓN SILVICULTURAL	DIMENSIONES																		
A CONSIDERAR	P.A.P. (m)	0.362																	
	Altura Total (m)	10.7																	
	Altura Com. (m)	4																	
	Volumen Comercial (m3)	0.268																	
		CONCEPTO TÉCNICO																	
		Se considera técnicamente viable la tala del individuo Arbóreo, debido a que interfiere con el desarrollo del proyecto, a pesar de sus buenas condiciones físicas y sanitarias; de igual manera no presenta ni un valor estético ni esencial para el diseño paisajístico de la obra. Además, es una especie no apta para el arbolado urbano debido a su gran porte y desgarre de sus ramas.
