INFORME MENSUAL DE INTERVENTORÍA No. 53

(PARTE II- INFORME DE SEGUIMIENTO
INTEGRAL AL CONTRATO DE CONCESIÓN)

Enero 1 al 31 de 2025

INFORME MENSUAL DE INTERVENTORÍA

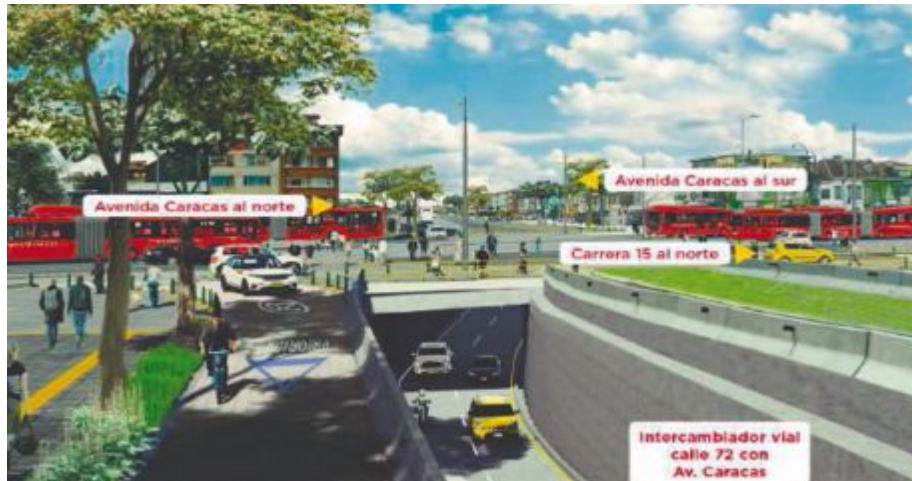
Ilustración a.2.2-1. Paso a desnivel de la Avenida calle 72 por debajo de la Avenida caracas y la carrera 15.

Esta obra es un punto importante ya que permitirá conectar Transmilenio con la futura *estación 16* del metro de Bogotá, cuando esté finalizada permitirá construir el viaducto del metro sin interferir con el tráfico de la calle 72 ya que la intersección cuenta con un paso a desnivel que pasa por debajo de la Avenida Caracas y la carrera 15, eliminando la actual intersección.

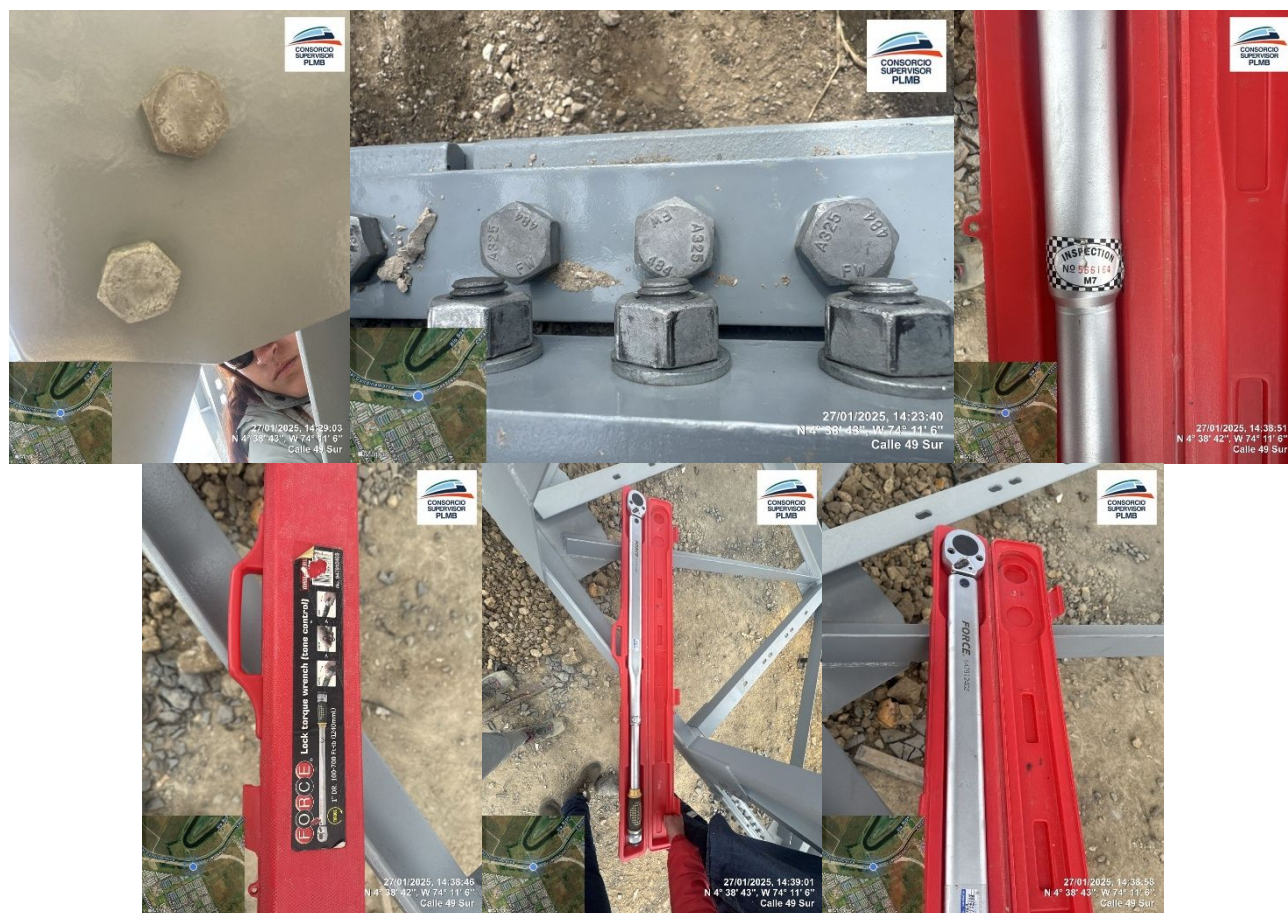
Ilustración a.2.4-7. Registro fotográfico verificación procedimiento torque

(118.3) y un muestreo del 20%. Los resultados serán anexados una vez el laboratorio los remita oficialmente, sin embargo, en el anexo “a.2.4. Actividades Fase Construcción WF1”, ítem “a.2.4-4 Ensayo de torque cercha metálica” se evidencia el VoBo de cada una de las Partes validando los resultados del ensayo de torque realizados.

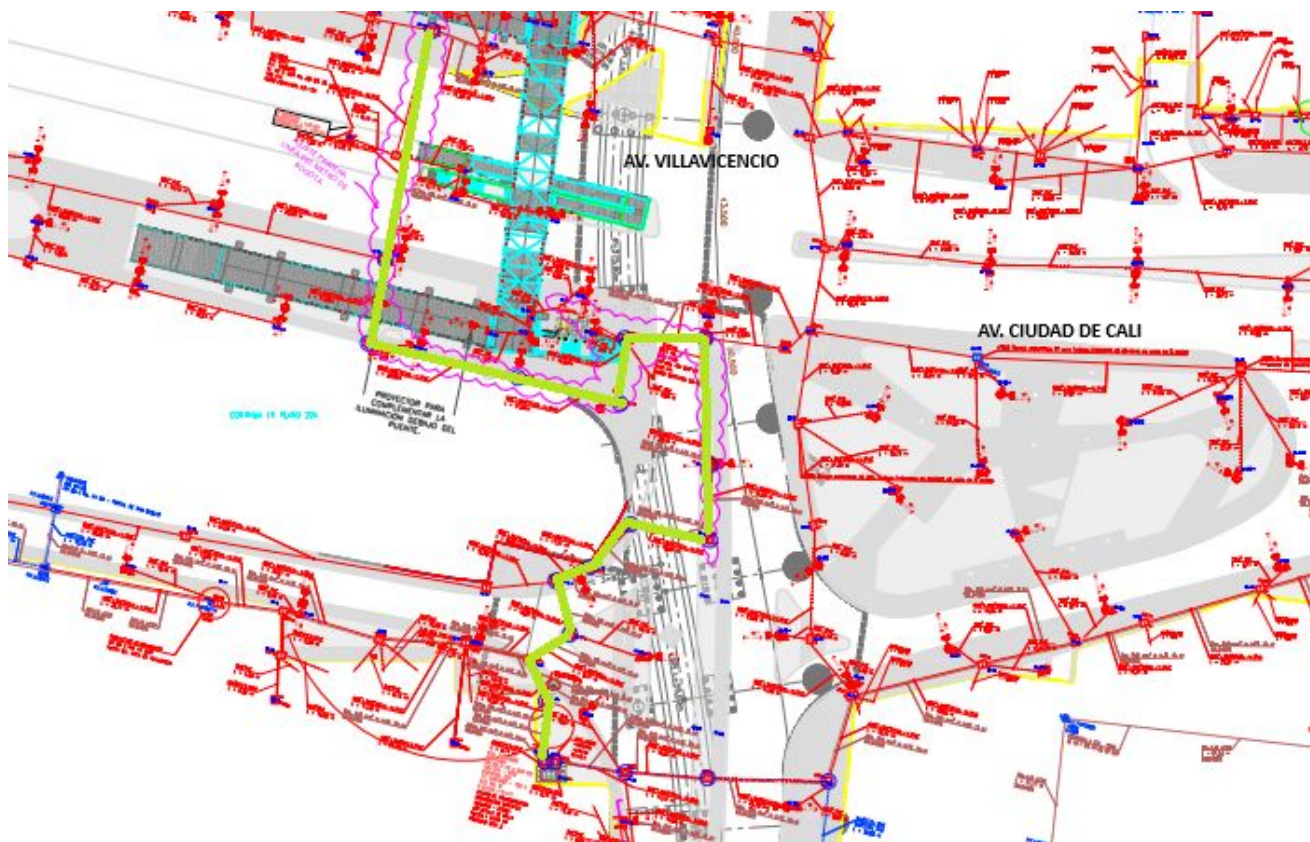
De acuerdo con el seguimiento que se realiza a la ejecución de las actividades, a continuación, se presenta el plano, en el cual, se dispone en color verde la trayectoria de los circuitos de media tensión instalados de la red ENE2-18.

--- Trayectoria del circuito de media tensión trasladado.
 Ilustración a.2.5-3. Plano de seguimiento de la red eléctrica ENE2-18, ENE2-SM3 y ENE2-SM4.
 Fuente: Plano L1T1-6220-000-CON-ED-ELM-PL-0014_V00

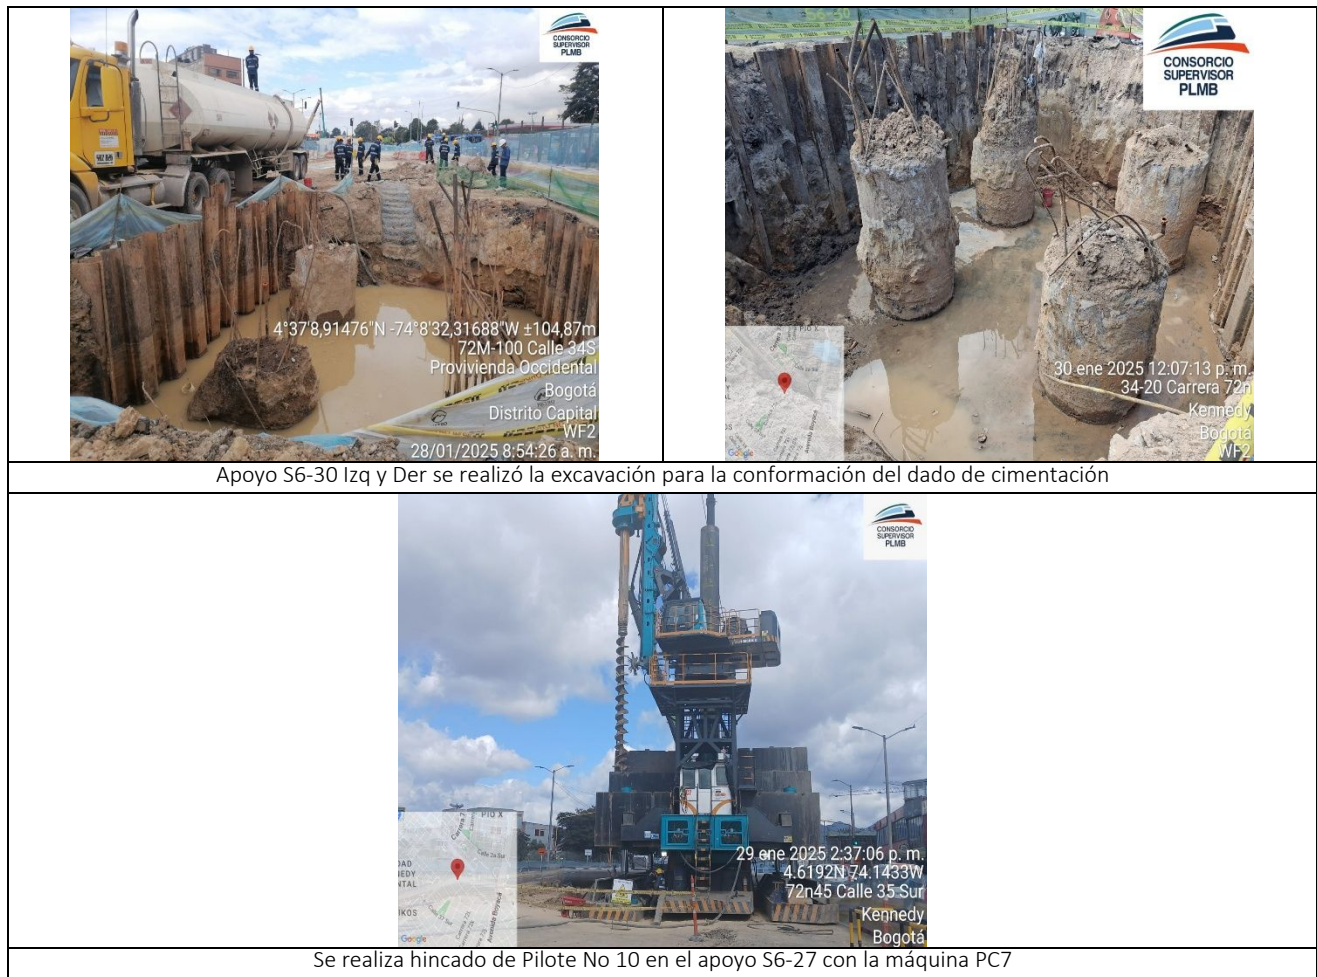
Apoyo S6-30 Izq y Der se realizó la excavación para la conformación del dado de cimentación

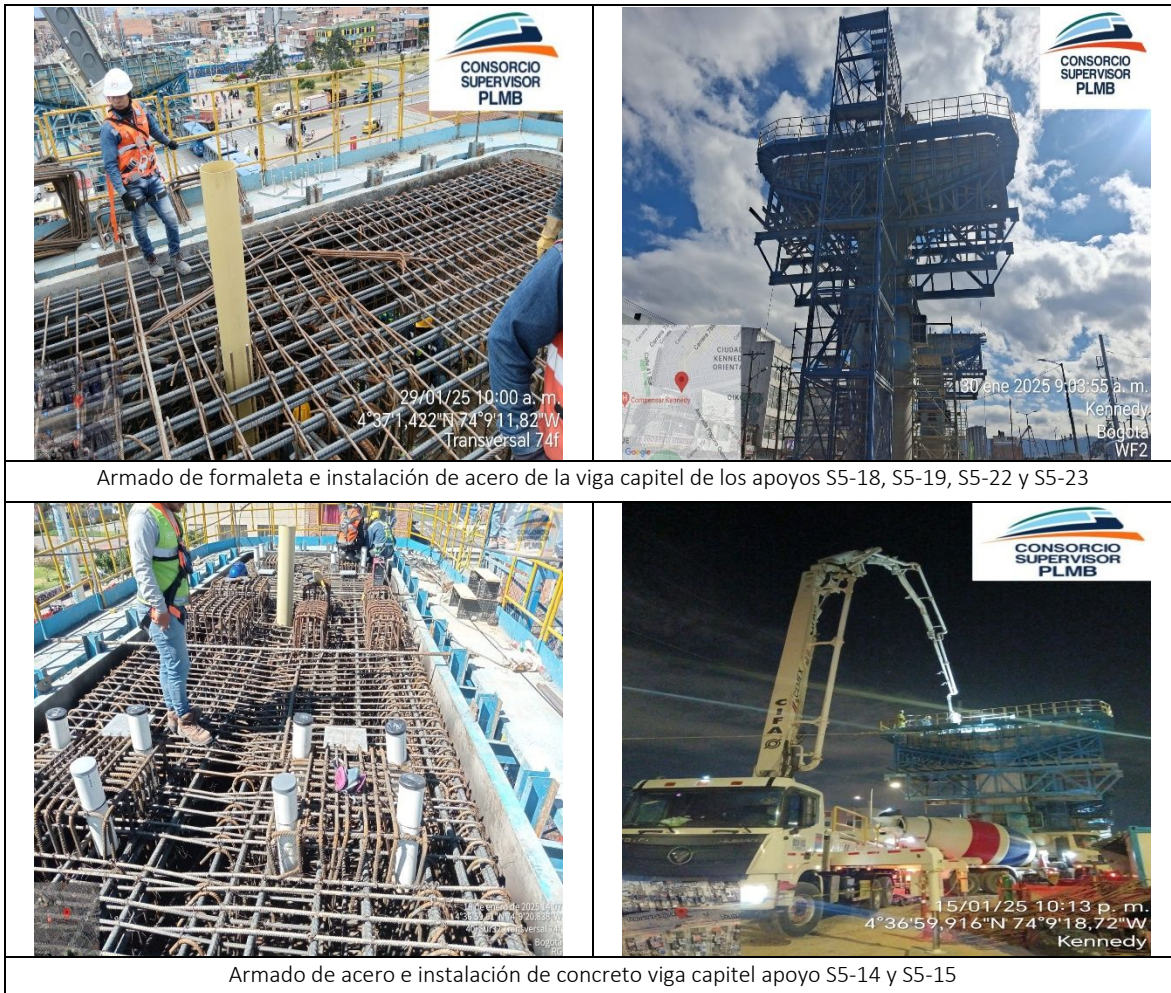
Armado de formaleta e instalación de acero de la viga capitel de los apoyos S5-18, S5-19, S5-22 y S5-23
