ESTRUCTURACIÓN TÉCNICA DEL TRAMO 1 DE LA PRIMERA LÍNEA DEL METRO DE BOGOTÁ (PLMB)

ESTUDIO DE IMPACTO AMBIENTAL Y SOCIAL (EIAS)

LÍNEA BASE – MEDIO BIOTICO

DOCUMENTO N° ETPLMB-ET19-L16.5-ITE-I-001_R4

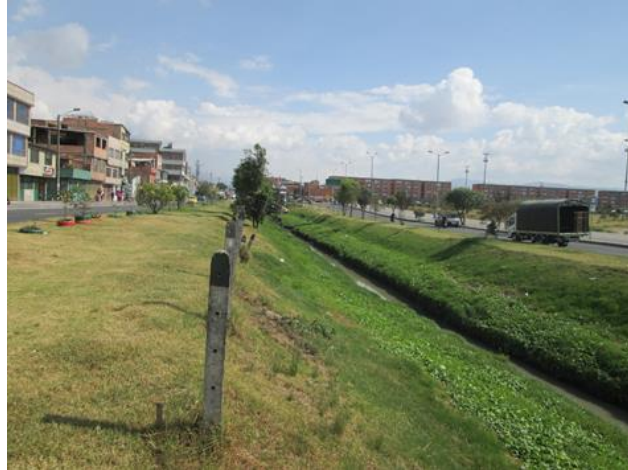
El canal Tintal II, hacia el sector del Portal Américas de Transmilenio, presenta una mejor condición evidente por el mantenimiento de las áreas verdes y la limpieza del canal. Se observa de igual forma, la delimitación de la ronda hidráulica del canal dada por la presencia de postes de concreto. La ZMPA en los lugares donde se conserva, en su mayor parte se encuentra cubierta por pastos. (Fotografía 5.2.2.2).

Fotografía 5.2.2.2 Aspecto del Canal Tintal II en el sector del Portal de las Américas de Transmilenio

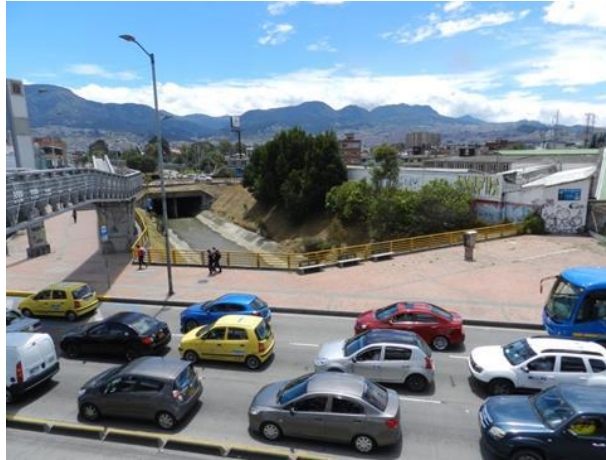
En el sector del AID donde se encuentra este corredor ecológico, actualmente la Autopista Sur atraviesa el Canal del Fucha mediante un puente vehicular. El canal es trapezoidal construido en concreto, con paredes parcialmente recubiertas de vegetación de porte bajo. (SYSTRA-INGETEC, 2017)

El canal del Fucha en su vista hacia el oriente, presenta cobertura arbórea en inmediaciones de una de las franjas de ronda del canal, mientras que en la margen opuesta la Zona de Manejo y Preservación Ambiental-ZMPA ha sido intervenida conformando un área dura donde se localiza el puente peatonal de acceso a la estación del SENA de Transmilenio. (Fotografía 5.2.2.3).

Fotografía 5.2.2.3 Vista del Canal el Fucha desde el puente peatonal de la estación SENA de Transmilenio

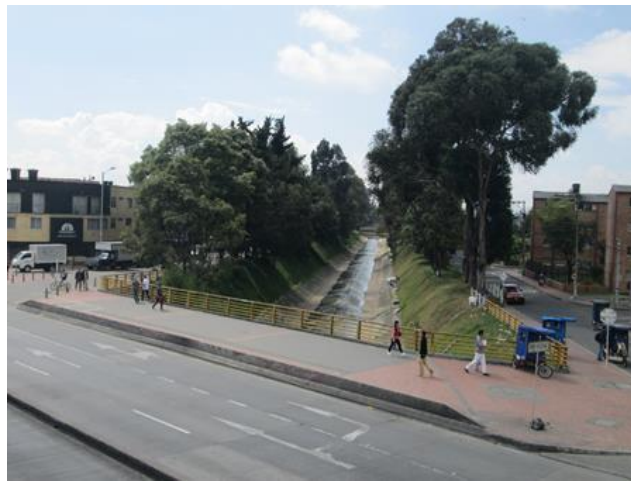
Hacia el occidente, el Canal del Fucha se encuentra delimitado por franjas de arboles de gran porte. Aun cuando el corredor ecológico del Canal del Fucha se encuentra en la actualidad fragmentado en el sector por el puente vehicular de la Autopista Sur, la cobertura arbórea que bordea el canal hacia el occidente, contribuye con la presencia de hábitats favorables especialmente para la avifauna y la conectividad requerida para la estabilidad de este componente dentro de la Estructura Ecológica Principal de la ciudad. (Fotografía 5.2.2.4).

Fotografía 5.2.2.4 Vista del Canal Fucha hacia el occidente

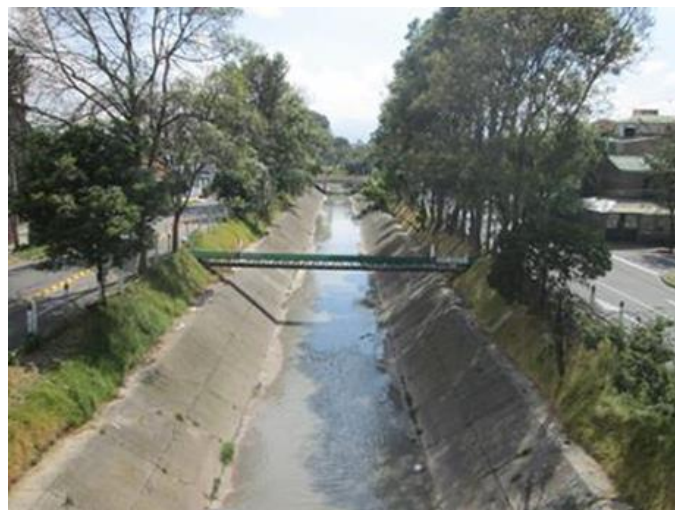
En el sector del proyecto, el Canal Albina posee una estructura arbórea con elementos de gran porte que bordean al canal en su zona de ronda. En la Fotografía 5.2.2.5 se visualiza la ronda arbórea en el sector anexo al AID del proyecto.

Fotografía 5.2.2.5 Aspecto del Canal Albina

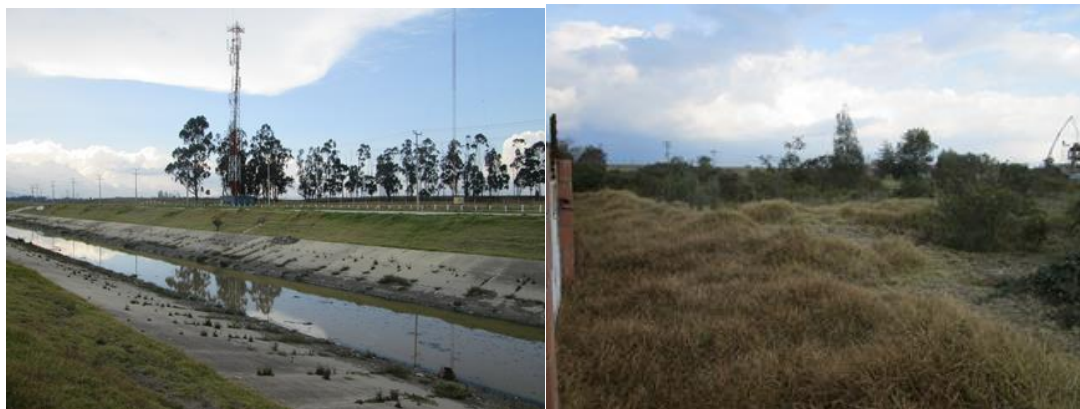
El corredor ecológico del canal Cundinamarca se caracteriza en general por poseer un área de ronda con pastos y escasos elementos arbóreos, y en las áreas anexas a diferencia de los otros canales, no se encuentran edificaciones de viviendas dominando la presencia de terrenos con pastos, algunos individuos arbustivos y vegetación de tipo herbáceo. (Fotografía 5.2.2.6).

Fotografía 5.2.2.6 Izquierda: aspecto del Canal Cundinamarca. Derecha: vegetación de las áreas anexas al canal

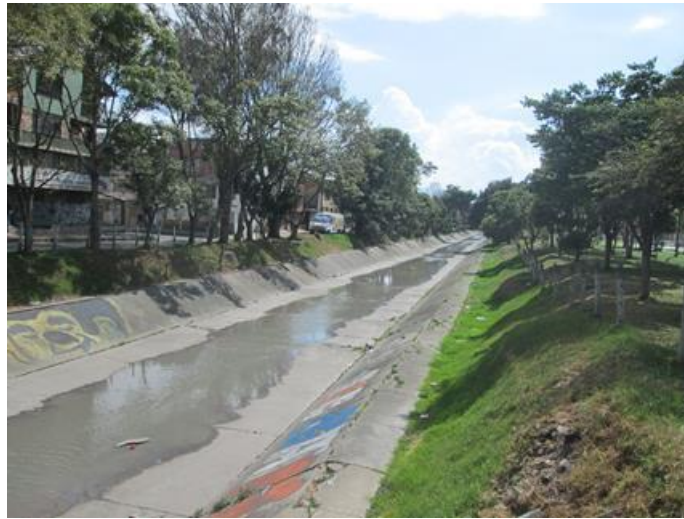
De acuerdo con el diagnóstico realizado por la Alcaldía en la localidad de Puente Aranda (Alcaldía Mayor de Bogotá, 2013) el canal del Río Seco sigue el antiguo curso del río del mismo nombre, haciendo parte del sistema de alcantarillado de la ciudad de Bogotá, y cumpliendo con tres actividades principales: Recolección, conducción y disposición final de aguas servidas y lluvias.

Fotografía 5.2.2.7 Aspecto del Canal Río Seco en inmediaciones del AID del proyecto
Fuente: SYSTRA- INGETEC, 2018

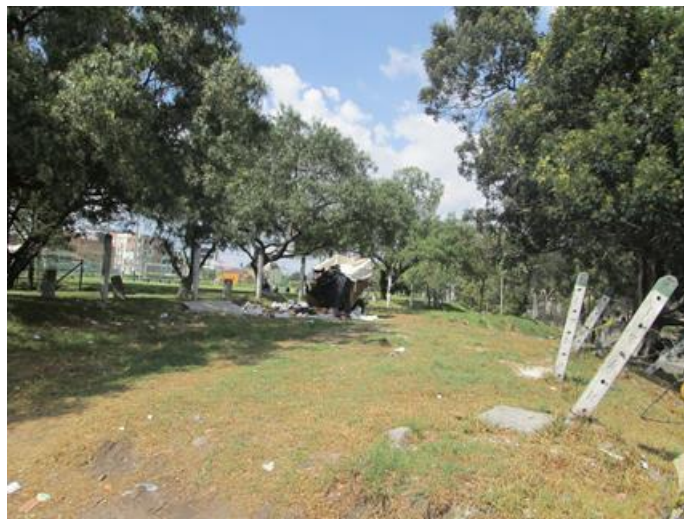
La problemática ambiental asociada con el canal, se relaciona con la invasión de la ronda hídrica con elementos y personas ajenas al paisaje, y con el inadecuado manejo de residuos sólidos domésticos, comerciales y escombros. Es habitual la presencia en el sector del canal, de habitantes de la calle pernoctando en cambuches, lo que interfiere en la calidad del paisaje y genera la percepción de inseguridad en los residentes del vecindario. (Fotografía 5.2.2.8)

Fotografía 5.2.2.8 Aspecto de la ZMPA en el Canal del Río Seco
Fuente: SYSTRA- INGETEC, 2018

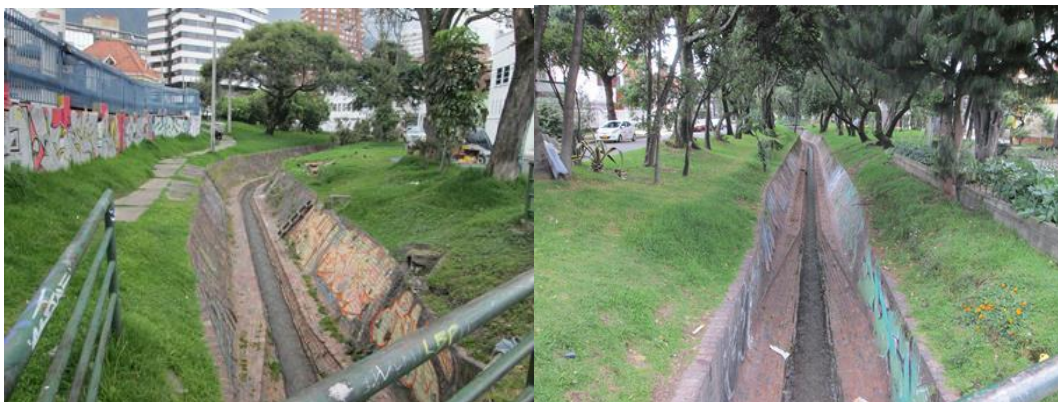
El Canal Arzobispo es un canal construido en mampostería y su paso por la Avenida Caracas se realiza bajo un puente vehicular en concreto. (SYSTRA-INGETEC, 2017). En la Fotografía 5.2.2.9 se aprecia el Canal Arzobispo en el sector de la Avenida Caracas.

Fotografía 5.2.2.9 Izquierda Canal Arzobispo al oriente de la Avenida Caracas. Derecha: Vista al occidente de la avenida

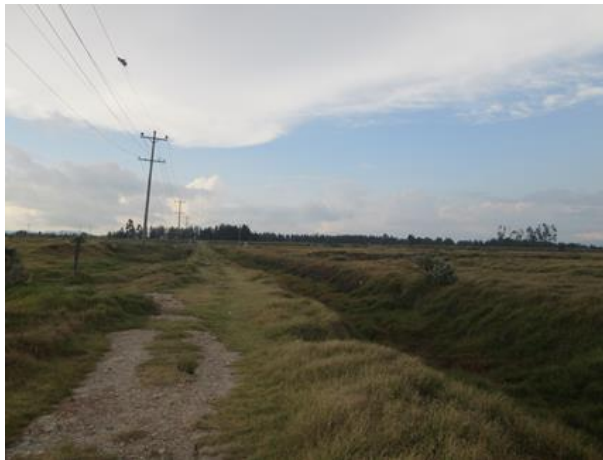
Con respecto a las condiciones actuales del área de ubicación del Patio Taller, corresponde a terrenos en su mayor extensión cubiertos con potreros y hacia las márgenes del río Bogotá, presencia de sectores con franjas de elementos arbóreos que protegen la ronda del río. (Fotografía 5.2.2.10)

Fotografía 5.2.2.10 Aspecto del terreno de adecuación del Patio Taller, al fondo línea de árboles que bordean al río Bogotá

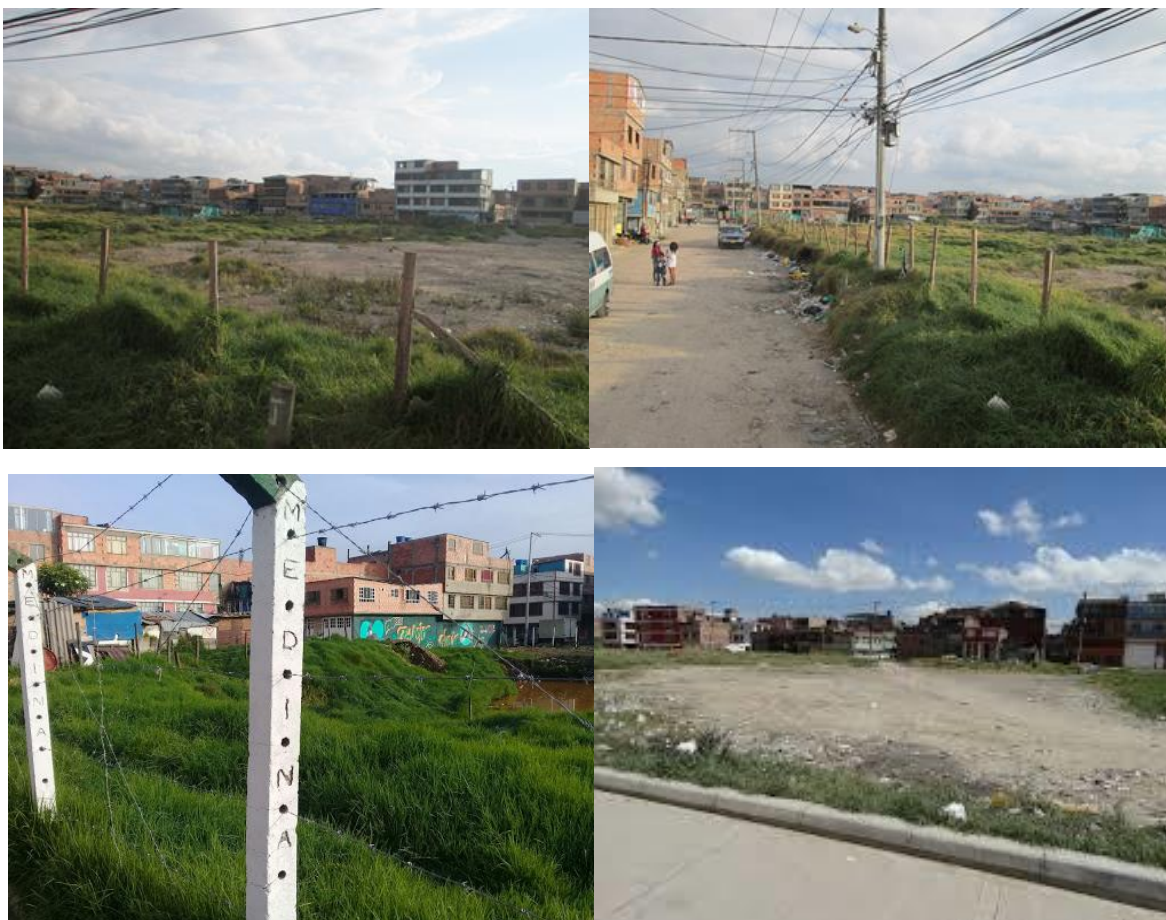
El Sector sur del humedal de La Vaca se ubica aledaño a la futura Estación de Villa Blanca del proyecto PLMB. Este sector se muestra altamente transformado, con presencia de áreas potrerizadas, construcción de viviendas de tipo informal y como lugar utilizado para la disposición de escombros. En las fotografías adjuntas se muestra el estado actual de esta zona (Fotografía 5.2.2.12).

Fotografía 5.2.2.12 Aspecto actual del Sector Sur del humedal de la Vaca, vecino al sitio de ubicación de la Estación Villa Blanca del PLMB

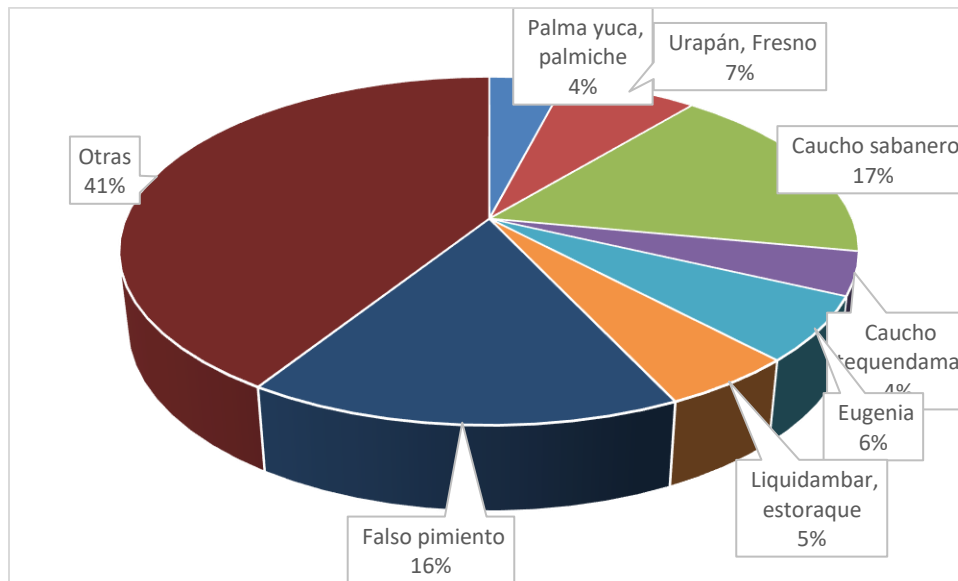
En la Figura 5.2.2.27, se muestra la abundancia de la especies antes mencionadas frente al 100% de especies encontradas en el corredor de la PLMB.

Figura 5.2.2.27 Abundancia de especies en el corredor PLMB

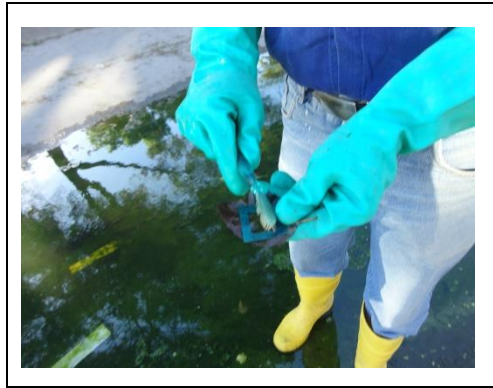
Fotografía 5.2.2.14. Colecta de perifiton

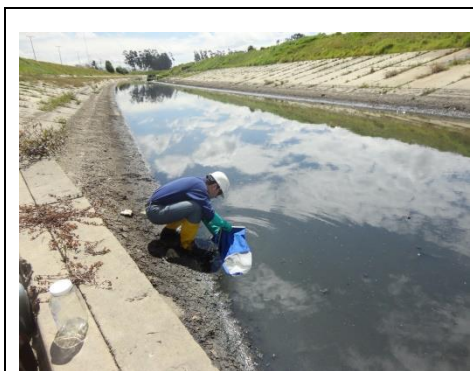
Fotografía 5.2.2.15. Uso de la red Surber

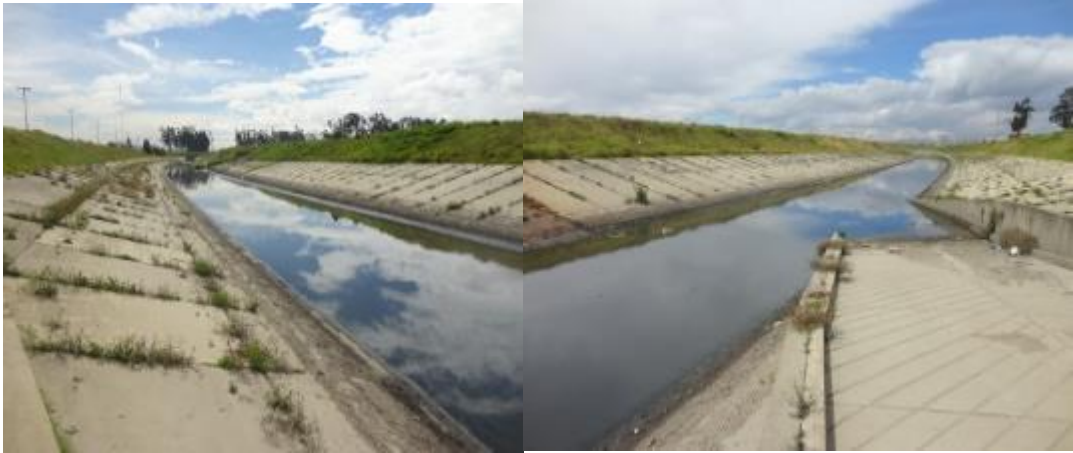
| CANAL CUNDINAMARCA AGUAS ARRIBA | | | | |

| CANAL CUNDINAMARCA AGUAS ARRIBA | | | | |
|---|--|---|---|---|
| Tipo de Vegetación | Pastos por fuera del canal | | | |

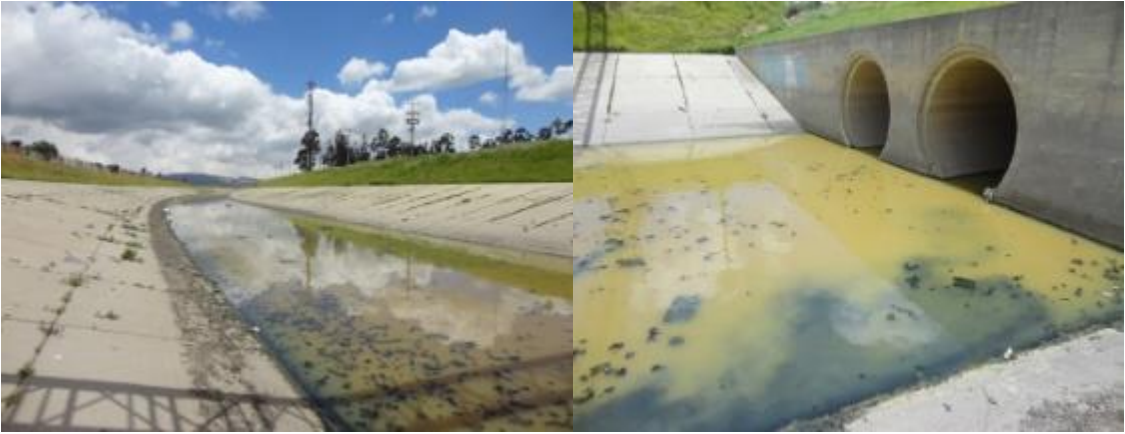
| CANAL CUNDINAMARCA AGUAS ABAJO | | | | |

| CANAL CUNDINAMARCA AGUAS ABAJO | | | | |
|---|--|--|---|---|
| Tipo de Vegetación | Pastos por fuera del canal. | | | |

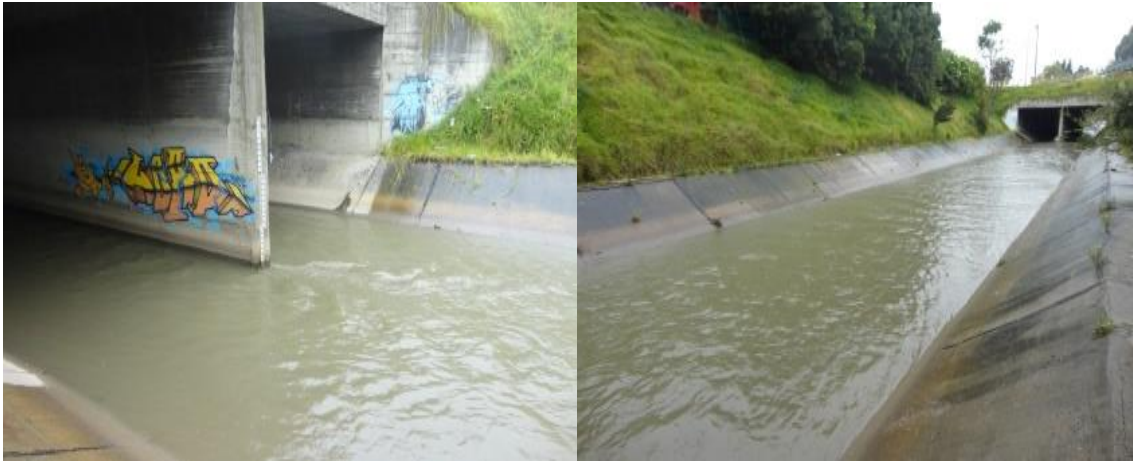
| CANAL RÍO FUCHA AGUAS ARRIBA | | | | |

| CANAL RÍO FUCHA AGUAS ARRIBA | | | | |
|---|---|---|---|---|
| Tipo de Vegetación | Pastos en sus riberas y árboles aislados | | | |

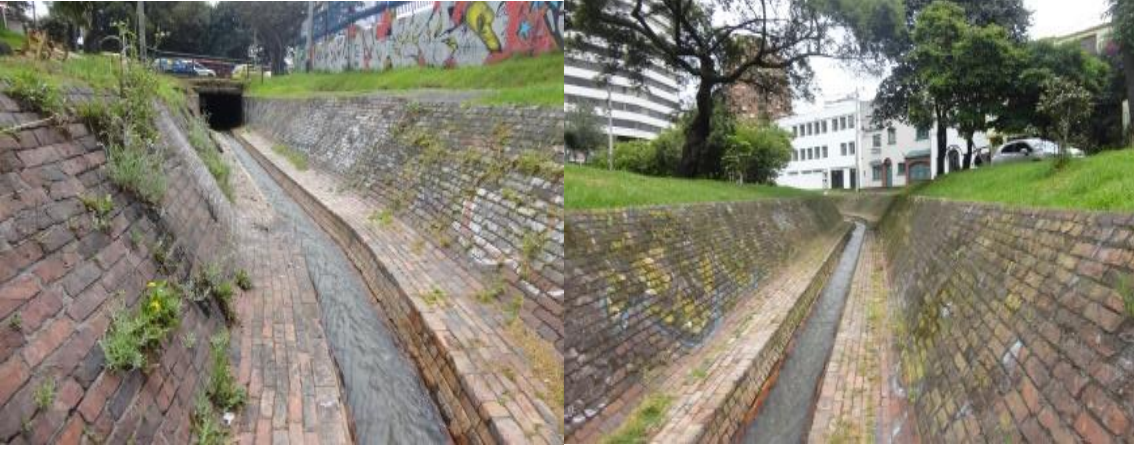
| CANAL ARZOBISPO AGUAS ARRIBA | | | | |

| CANAL ARZOBISPO AGUAS ARRIBA | | | | |
|---|---|---|---|---|
| Tipo de Vegetación | Pastos en sus riberas y árboles aislados | | | |

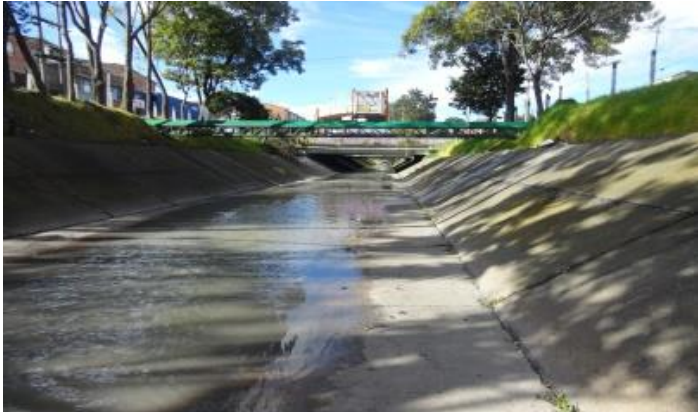
| CANAL ALBINA AGUAS ARRIBA | | | | |

| CANAL ALBINA AGUAS ARRIBA | | | | |
|---|---|---|---|---|
| Tipo de Vegetación | Pastos en sus riberas y árboles aislados | | | |
