**REALIZAR LA ESTRUCTURACIÓN TÉCNICA Y FINANCIERA
DE LA EXTENSIÓN DE LA PLMB-TRAMO 1 HASTA EL
SECTOR DE LA CALLE 100, DE ACUERDO CON LAS
DEFINICIONES ESTABLECIDAS EN EL CONTRATO DE
CONCESIÓN NO. 163 DE 2019**

ESTRUCTURAS EXISTENTES

Documento No. EPLMB-EML-E6-EST-0002_R0

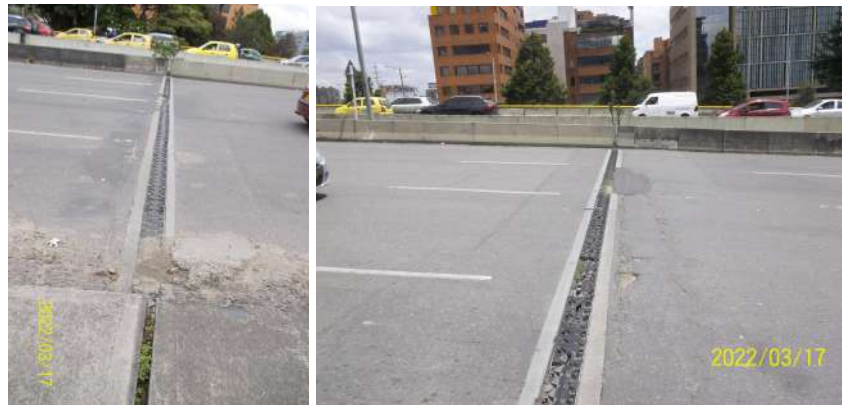
Figura 14. Puente vehicular Avenida calle 100 (Sentido occidente - oriente), presencia de fisuras y de material vegetal en las juntas de dilatación en el lado occidental y oriental del puente

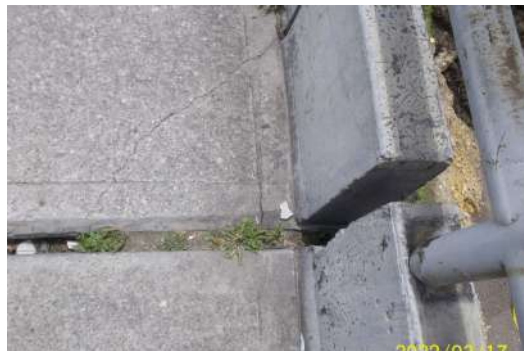
Figura 15. Puente vehicular Avenida calle 100 (Sentido occidente - oriente), presencia de material vegetal en las juntas de dilatación en el lado occidental y oriental del puente

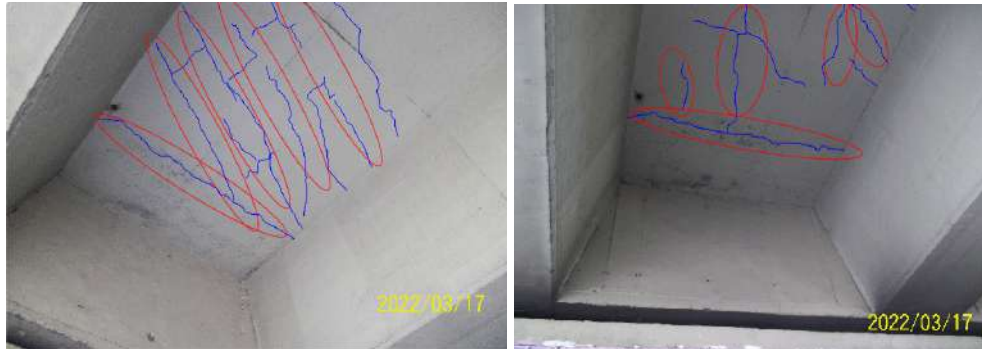
Figura 16. Puente vehicular Avenida calle 100 (Sentido occidente - oriente), presencia de fisuras en el tablero del puente, ubicadas en el extremo occidental de dicho puente

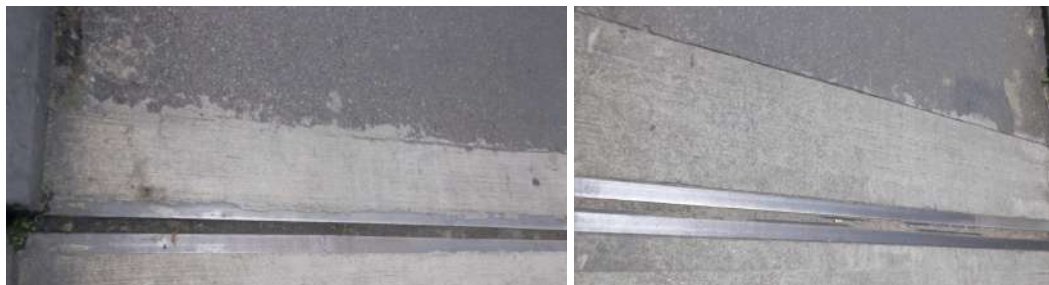
6. Puente vehicular Avenida calle 100 (Sentido oriente - occidente)	No	Daño en la barrera peatonal, pérdida de recubrimiento (lado oriental Figura 19), presencia de fisuras en la carpeta asfáltica (Figura 20), presencia de suciedad y material vegetal en las juntas de dilatación (Figura 21), presencias de eflorescencia en la placa (Figura 22)	Presencia de fisuras en muro de cerramiento de la estructura de aproximación del puente (Figura 23), Estribos presentan contaminación de material vegetal (Figura 24).

Figura 21. Puente vehicular Avenida calle 100 (Sentido oriente - occidente), presencia de basura en las juntas de dilatación

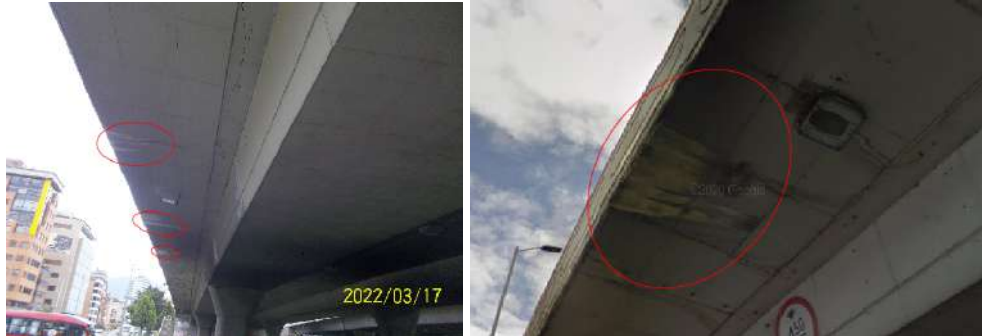
Figura 22. Puente vehicular Avenida calle 100 (Sentido oriente - occidente), presencia de eflorescencias en el tablero del puente

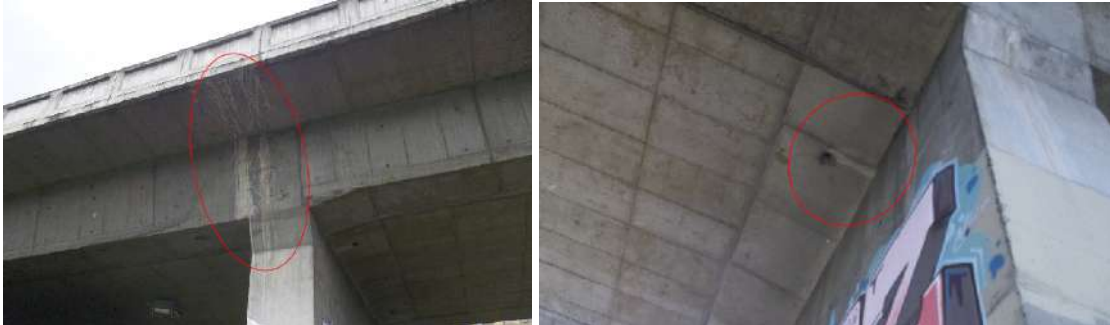
Nombre	Reforzamiento actual	Daño en superestructura	Daño en subestructura
10. Puente vehicular (Calle 92)	No	Presencia de eflorescencias en el tablero (Figura 25), presencia de material vegetal en las juntas de dilatación (Figura 26), presencia de fisuras en la viga cajón (Figura 27)	Sin daño evidente

Figura 25. Puente vehicular (Calle 92), presencia de efflorescencias en el tablero del puente

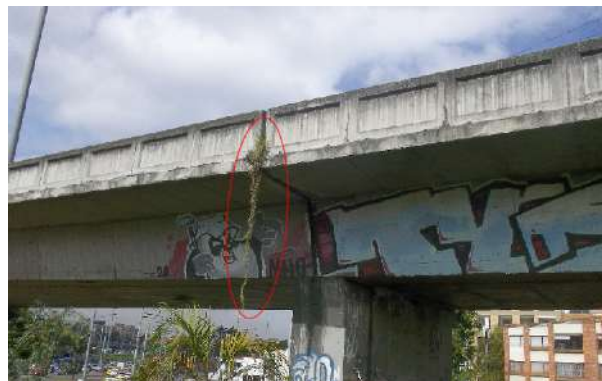
Figura 26. Puente vehicular (Calle 92), presencia de material vegetal en el tablero del puente

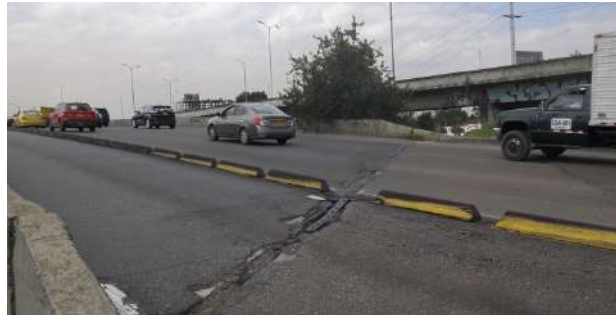
Figura 31. Puente vehicular (Autopista Norte sentido norte - sur), presencia de fisuras en la junta de dilatación en el costado norte del puente

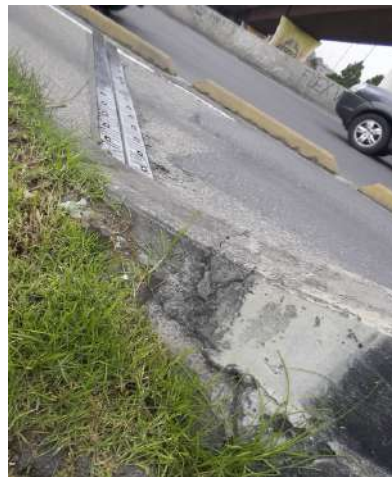
Figura 32. Puente vehicular (Autopista Norte sentido norte - sur), presencia de fisuras en la junta de dilatación y en la barrera de tráfico en el costado sur del puente

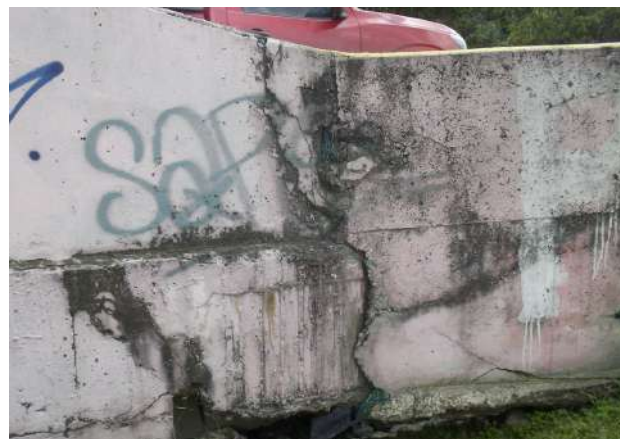
Figura 33. Puente vehicular (Autopista Norte sentido norte - sur), presencia de fisuras en la junta de dilatación y en

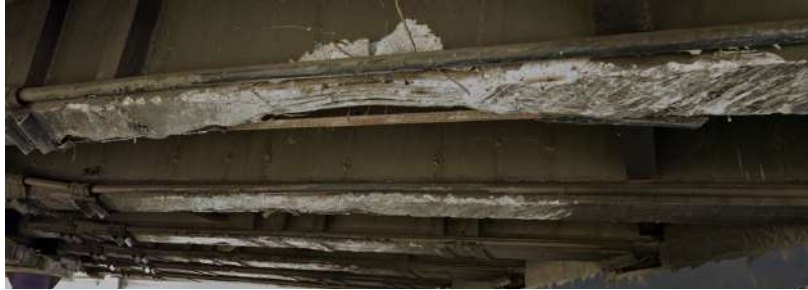
Figura 36. Puente vehicular (Autopista Norte sentido norte - sur), pérdida de recubrimiento en las vigas ubicadas en el costado sur del puente

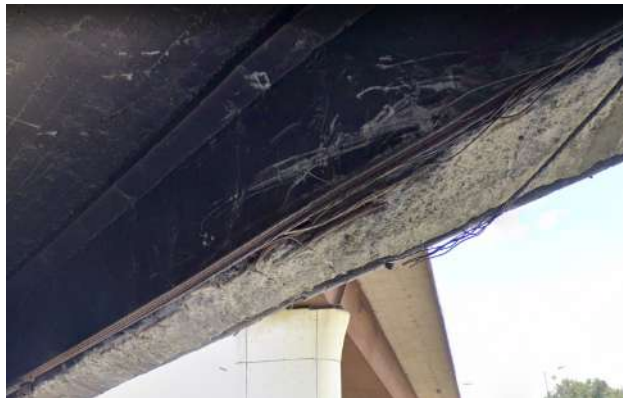
Figura 37. Puente vehicular (Autopista Norte sentido norte - sur), pérdida de recubrimiento en las vigas ubicadas en el costado sur del puente

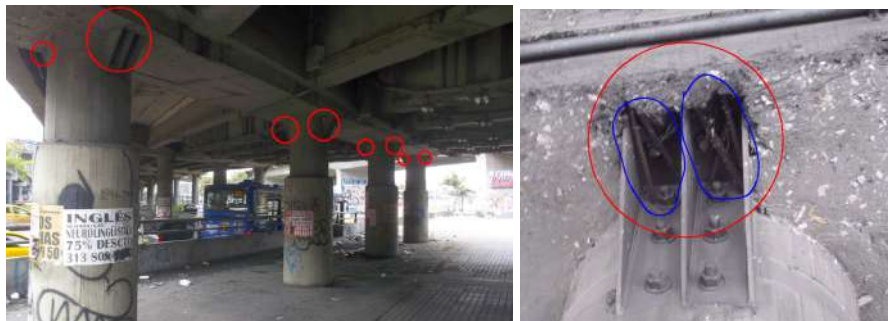
Figura 38. Puente vehicular (Autopista Norte sentido norte - sur), acero expuesto en las ménsulas de acero instaladas en los pilares ubicadas en el costado norte del puente

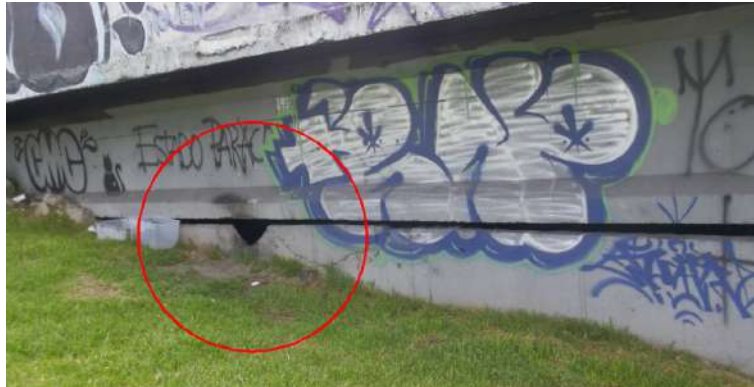
12. Puente vehicular (Autopista Norte sentido sur - norte)	No	Presencia de fisuras alrededor de las juntas de dilatación (Figura 39, Figura 40), acero expuesto (Figura 40), pérdida de recubrimiento en las vigas (Figura 43)	Presencia de fisuras en el estribo del puente (Figura 41), pérdida de material (Figura 42)

Figura 42. Puente vehicular (Autopista Norte sentido sur - norte), pérdida de material en la estructura de aproximación en el costado norte del puente

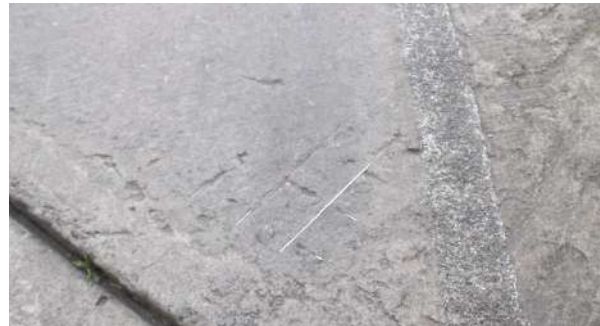
13. Puente vehicular (Avenida calle 92)	No	Presencia de fisuras en el acceso peatonal (Figura 50, Figura 51), acero expuesto (Figura 52), presencia de material vegetal y basura en juntas de dilatación (Figura 53)	presencia de grietas y daños en los estribos (Figura 44, Figura 45, Figura 46, Figura 47, Figura 48, Figura 49), acero expuesto (Figura 49)

Figura 52. Puente vehicular (Avenida calle 92), acero expuesto en el acceso peatonal del costado norte del puente, en esta foto se evidencia la pérdida de recubrimiento de las barras de refuerzo de la placa del acceso peatonal

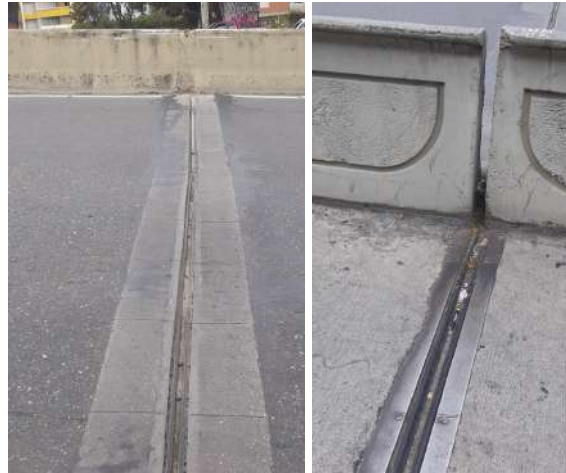
Figura 53. Puente vehicular (Avenida calle 92), junta de dilatación con presencia de suciedad y material vegetal

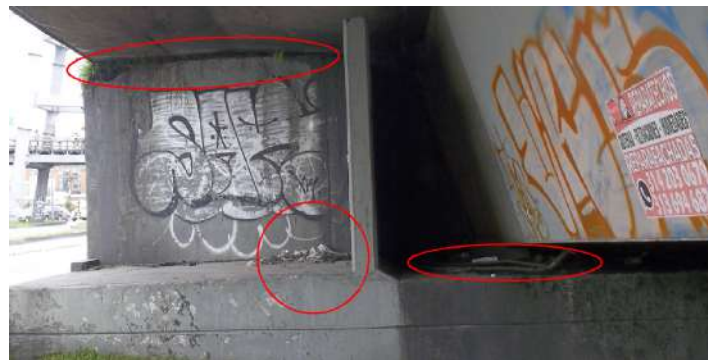
Figura 54. Puente vehicular metálico (Avenida carrera 30), presencia de material vegetal y basura en el estribo norte del puente

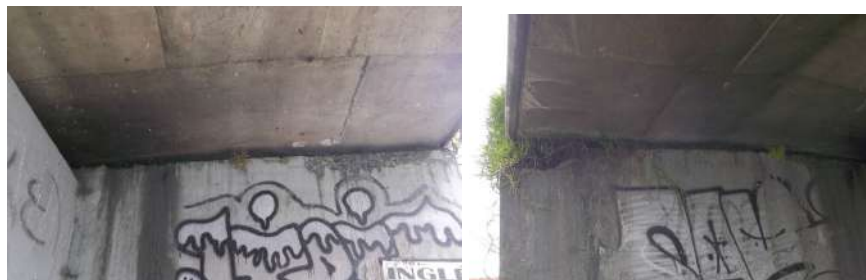
Figura 55. Puente vehicular metálico (Avenida carrera 30), presencia de material vegetal y basura en el estribo norte del puente

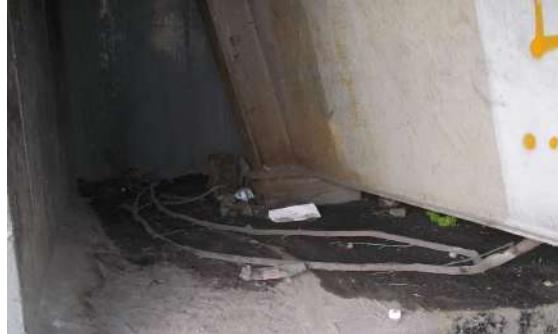
Figura 56. Puente vehicular metálico (Avenida carrera 30), presencia de material vegetal y basura en el estribo norte del puente

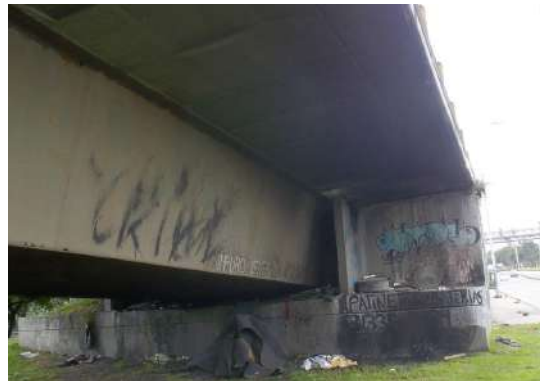
Figura 57. Puente vehicular metálico (Avenida carrera 30), presencia de material vegetal y basura en el estribo sur del puente

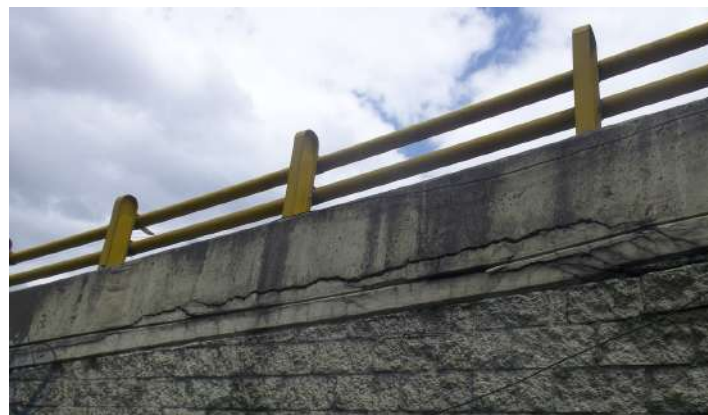
Figura 58. Puente vehicular metálico (Avenida carrera 30), fisuras en la estructura de aproximación en el costado sur del puente

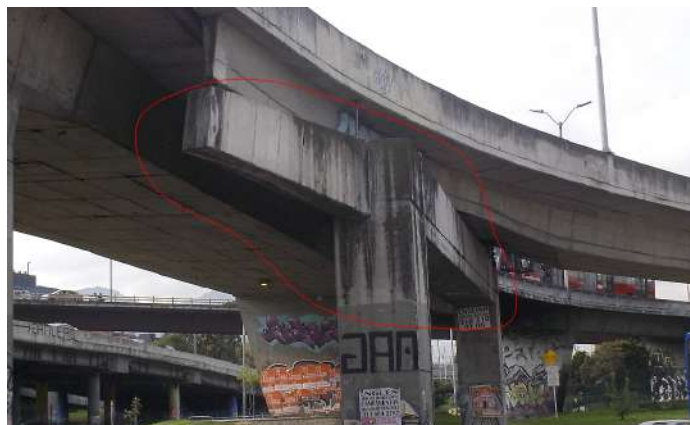
Figura 61. Puente vehicular (calle 89a), presencia de material vegetal y contaminación del concreto en la pila del puente

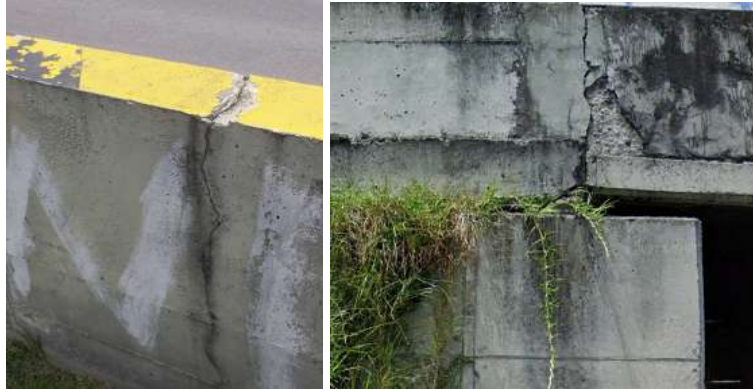
Figura 65. Puente Vehicular retorno diagonal 92, presencia de fisuras y material vegetal en ambos estribos del puente y en la barrera de protección

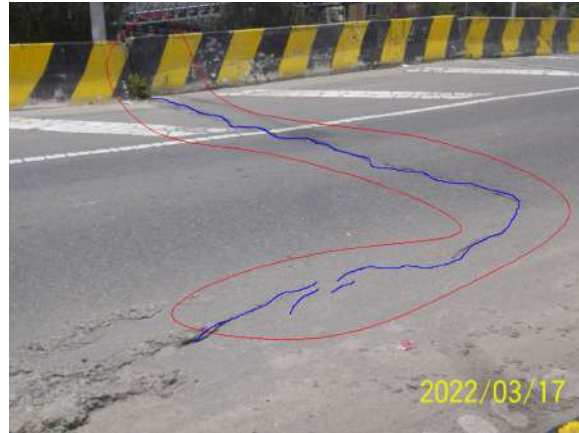
Figura 67. Puente Vehicular retorno a la diagonal 92, fisuras en la superficie de rodadura

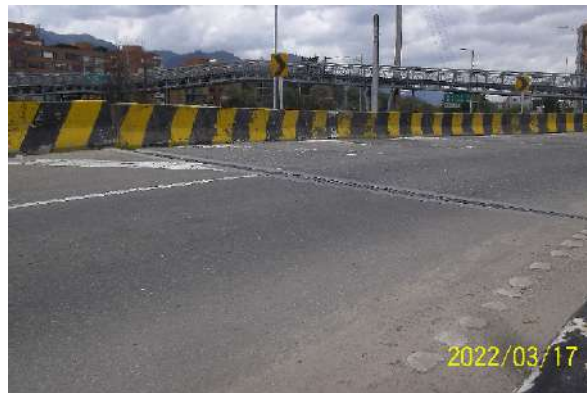
Figura 68. Puente Vehicular retorno a la diagonal 92, fisuras en la superficie de rodadura

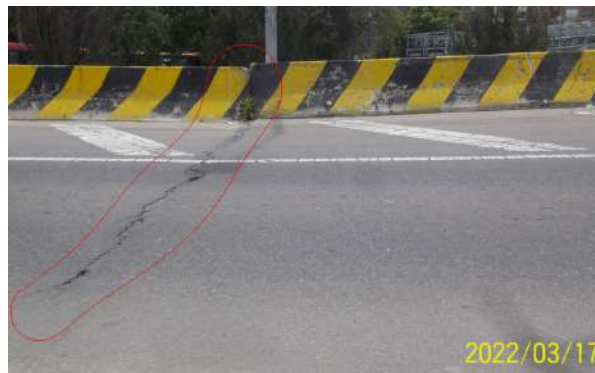
Figura 69. Puente Vehicular retorno a la diagonal 92, fisuras en la superficie de rodadura

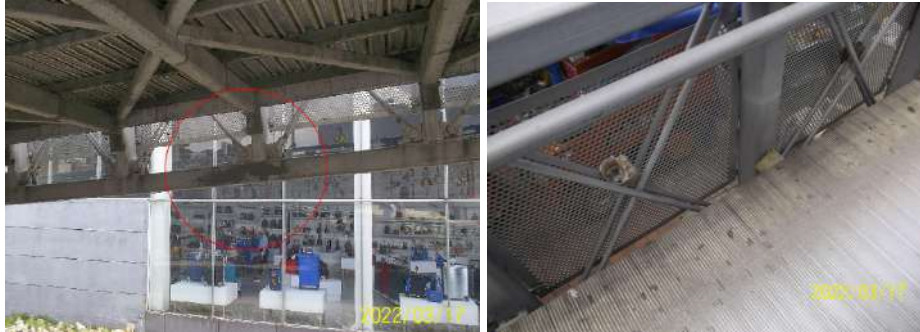
Nombre	Daño en superestructura	Daño en subestructura
2. Puente peatonal calle 106 transmilenio	Presencia de suciedad y basura en diferentes elementos de la estructura (Figura 72)	Presencia de material vegetal y suciedad en apoyos (Figura 73)

Figura 72. Puente peatonal calle 106 transmilenio, presencia de material vegetal y basura en los elementos del puente

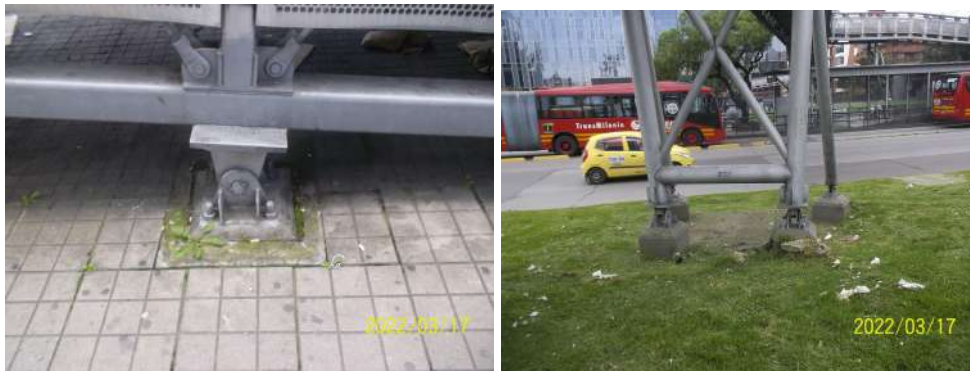
Figura 73. Puente peatonal calle 106 transmilenio, presencia de material vegetal y basura en los apoyos del puente

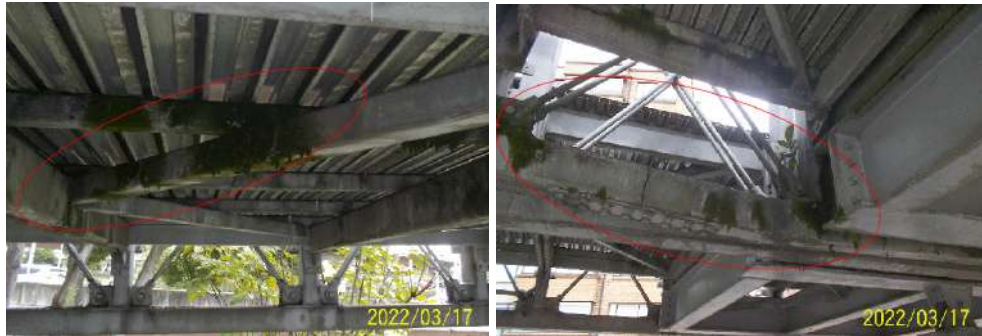
19. Puente peatonal calle 90 virrey Transmilenio	Presencia de suciedad y basura en diferentes elementos de la estructura (Figura 75)	Presencia de material vegetal y suciedad en apoyos (Figura 76)

Figura 75. Puente peatonal calle 90 virrey transmilenio, presencia de material vegetal en los elementos del puente

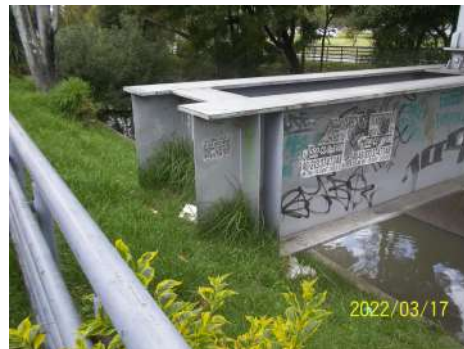
Figura 76. Puente peatonal calle 90 virrey transmilenio, presencia de material vegetal en los apoyos del puente

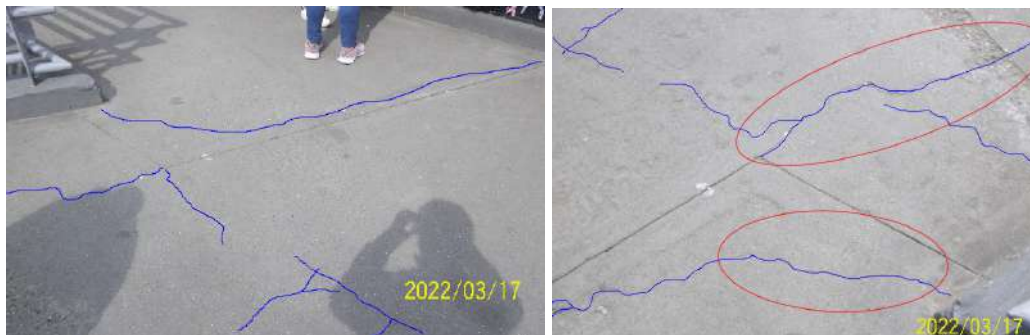
Figura 77. Puente peatonal Transmilenio calle 85, presencia de fisuras en las juntas de dilatación

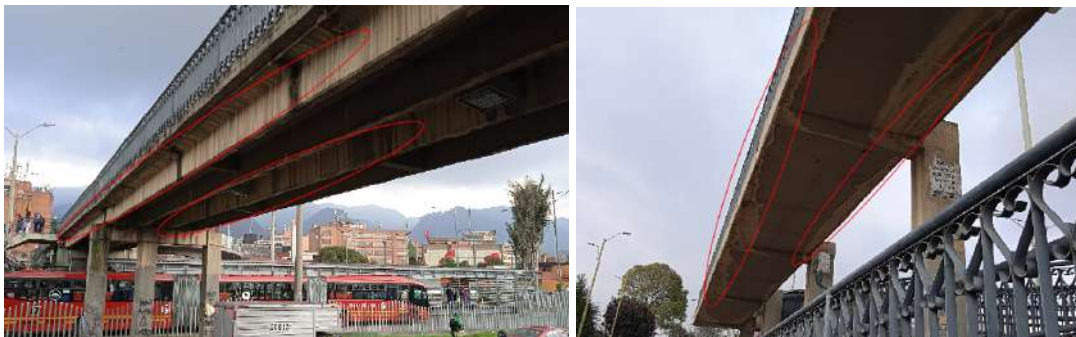
Figura 79. Puente peatonal Transmilenio estación Héroes, presencia de eflorescencias en el acceso peatonal, en las vigas y el tablero del puente

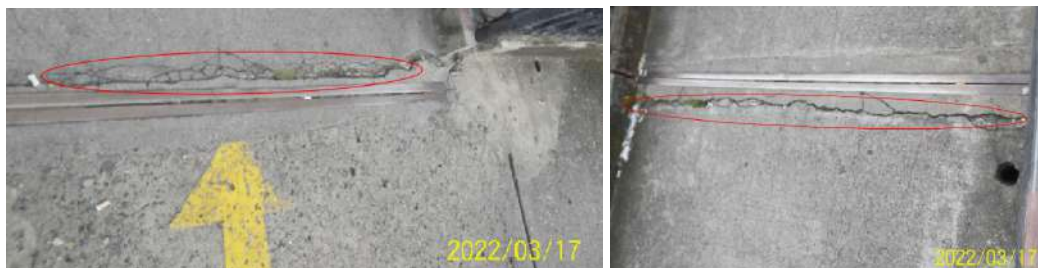
Figura 82. Puente peatonal Transmilenio estación Héroes, presencia de fisuras en las juntas de dilatación ubicadas a lo largo del puente

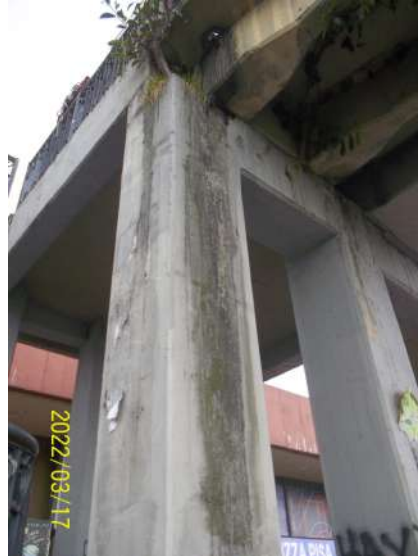
22. Puente peatonal Transmilenio calle 85	Presencia de fisuras cerca a las juntas de dilatación, costado oriental, (Figura 67)	Sin daño evidente
23. Puente peatonal Transmilenio estación Héroes	Presencia de material vegetal, contaminación en el concreto, pérdida de recubrimiento y eflorescencias (Figura 78, Figura 79, Figura 80, Figura 81, Figura 82 y Figura 83)	Contaminación del concreto de las pilas - costado oriental (Figura 84)

Figura 84. Puente peatonal Transmilenio estación Héroes, presencia de material vegetal en los pilares del puente

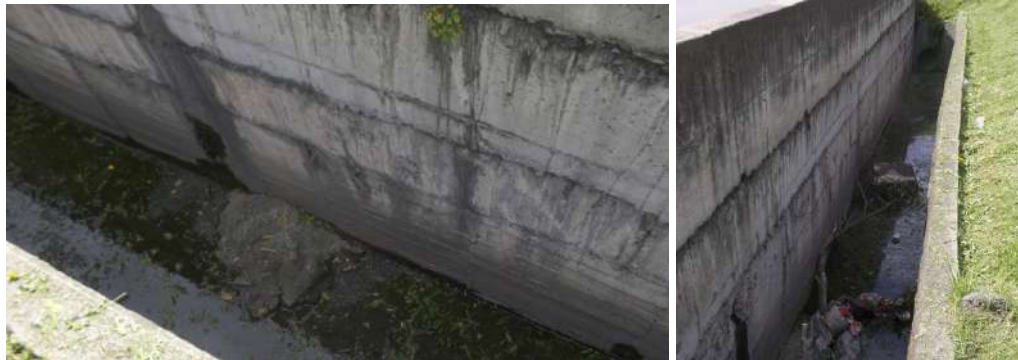
Nombre	Daño en la estructura
1. Canal calle 108 costado occidental	Presencia de fisuras en los cabezales y aletas (Figura 85), Presencia de material vegetal y basura a lo largo del canal (Figura 85, Figura 86)
3. Canal calle 105 costado occidental	Presencia de fisuras en las placas laterales del canal (Figura 87, Figura 89), Desplazamiento de placas laterales (Figura 89), presencia de material vegetal y basura en los cabezales (Figura 88).
4. Canal calle 103B costado occidental	Presencia de fisuras en las placas laterales (Figura 90, Figura 92), desplazamiento de placas laterales (Figura

Figura 86. Canal calle 108 costado occidental, presencia de material vegetal y basura a lo largo del canal

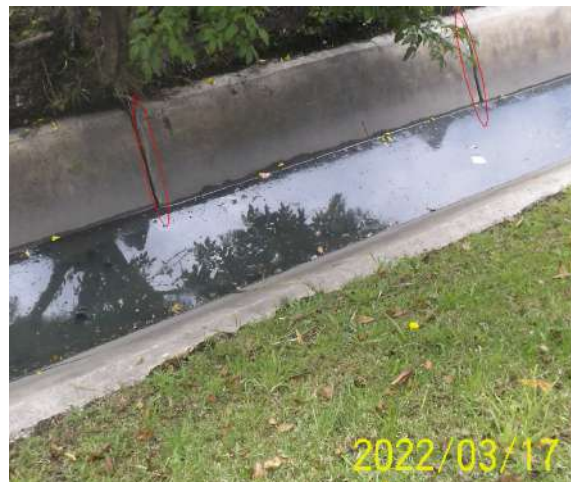
Figura 91. Canal calle 103B costado occidental, desplazamiento de las placas laterales del canal

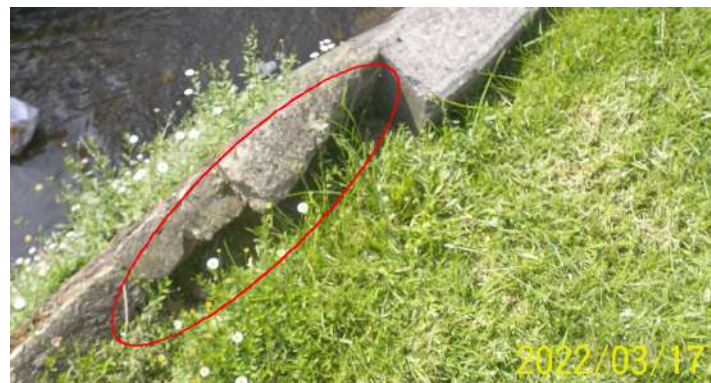
91), presencia de fisuras en uno de los cabezales -costado sur (Figura 92).
8. Canal calle 95 costado occidental	Presencia de material vegetal en las paredes laterales del canal (Figura 93), pérdida de unidades de mampostería en un tramo de los elementos laterales del canal (Figura 94), Presencia de grietas en la viga superior del cabezal (Figura 95)

Figura 94. Canal calle 95 costado occidental, pérdida de material de relleno

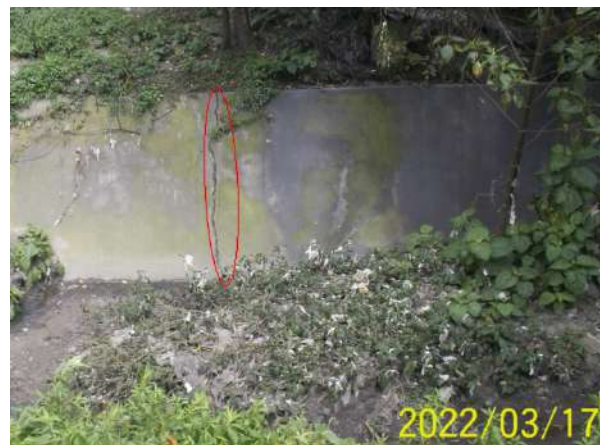
Figura 97. Box culvert estación Virrey costado occidental, fisuras en las placas laterales del canal

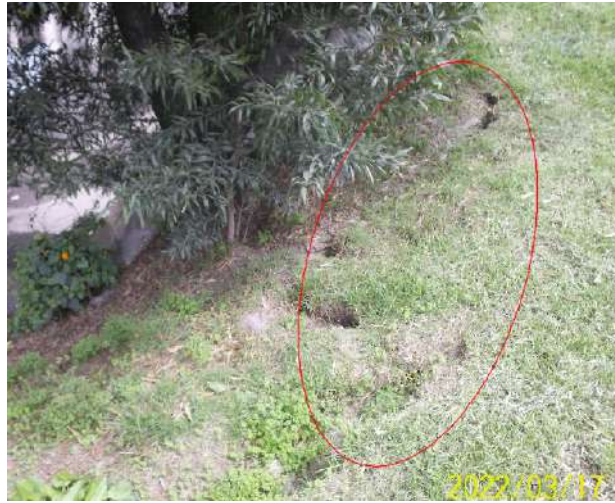
Figura 98. Box culvert estación Virrey costado occidental, posible erosión del talud

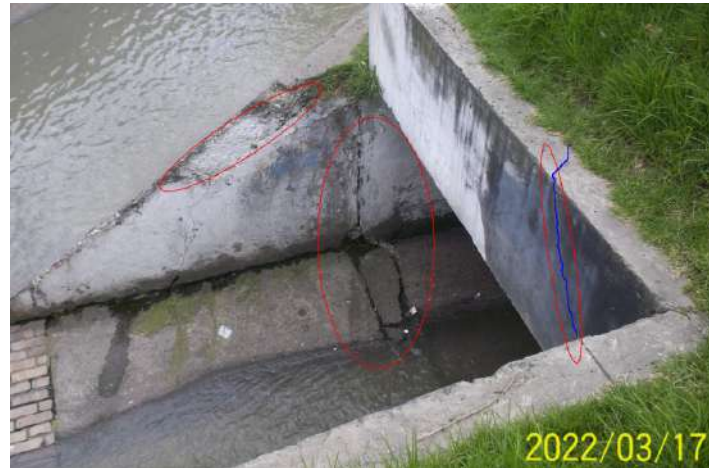
Figura 101. Box culvert estación Virrey costado occidental, fisuras en el cabezal del canal

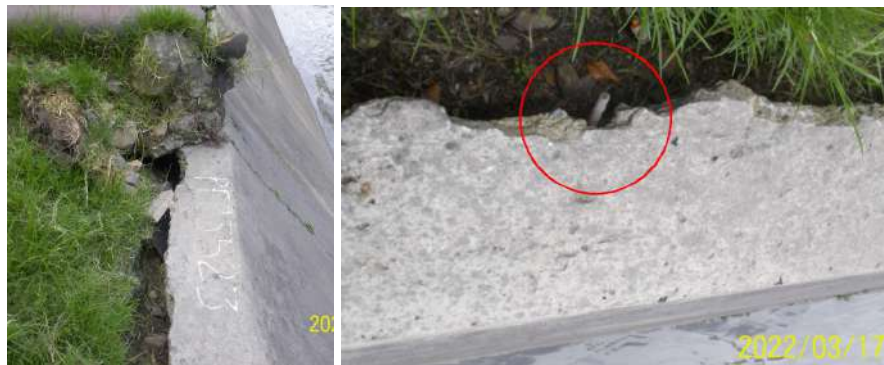
Figura 105. Box culvert estación Virrey costado occidental, acero expuesto y pérdida de material de relleno

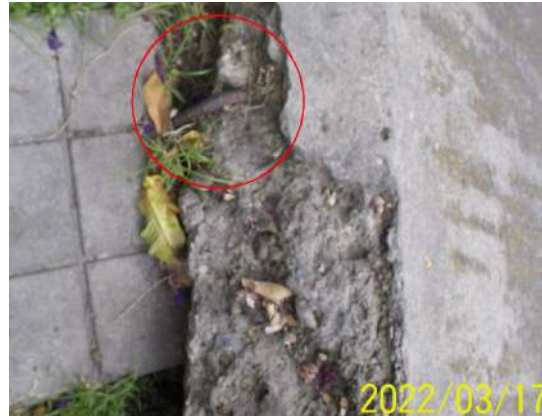
Figura 106. Box culvert estación Virrey costado occidental, acero expuesto y pérdida de material de relleno

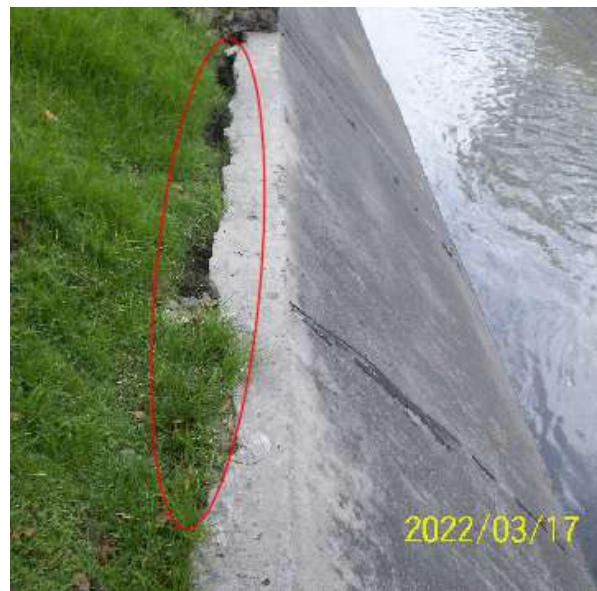
Figura 107. Box culvert estación Virrey costado occidental, pérdida de material de relleno

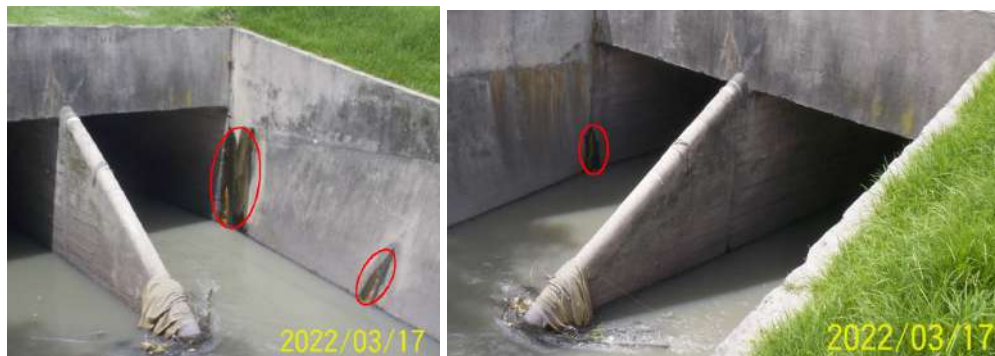
Figura 109. Box culvert estación Virrey costado occidental, presencia de eflorescencias cerca al cabezal del canal

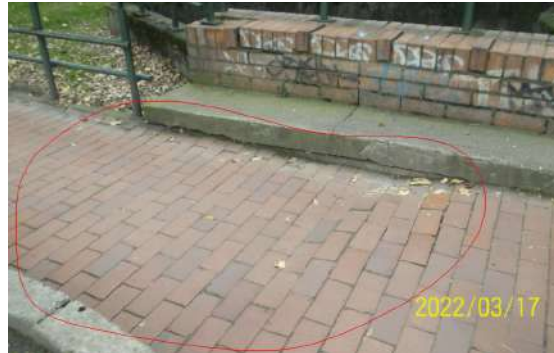
Figura 115. Box culvert estación Virrey costado oriental, posible asentamiento en el paso peatonal

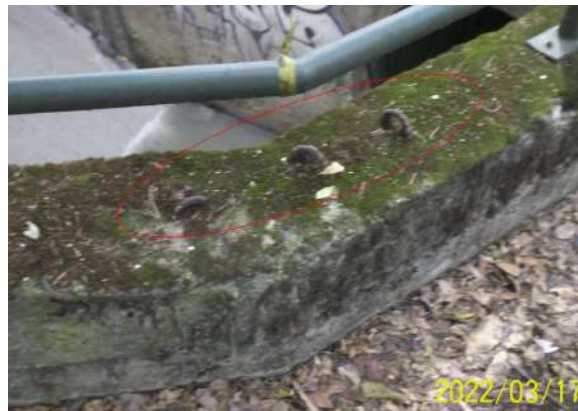
Figura 116. Box culvert estación Virrey costado oriental, acero expuesto

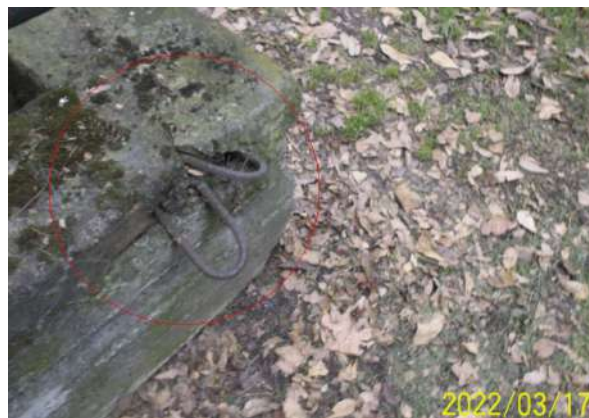
Figura 117. Box culvert estación Virrey costado oriental, acero expuesto

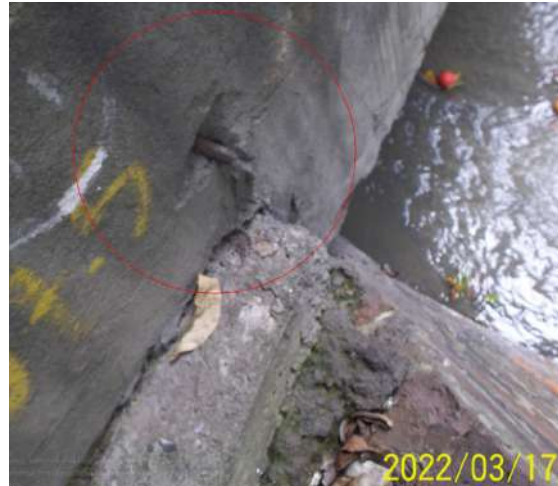
Figura 118. Box culvert estación Virrey costado oriental, acero expuesto

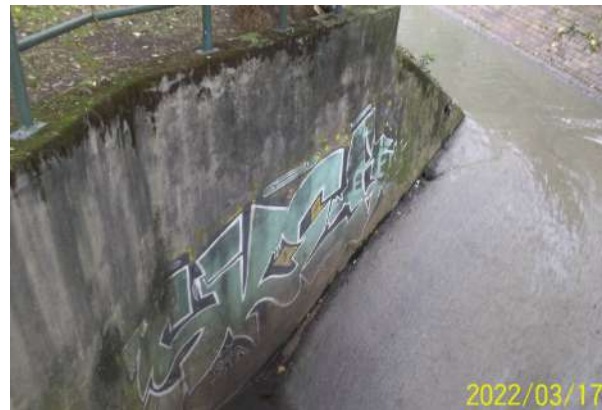
Figura 119. Box culvert estación Virrey costado oriental, presencia de material vegetal en las aletas del cabezal

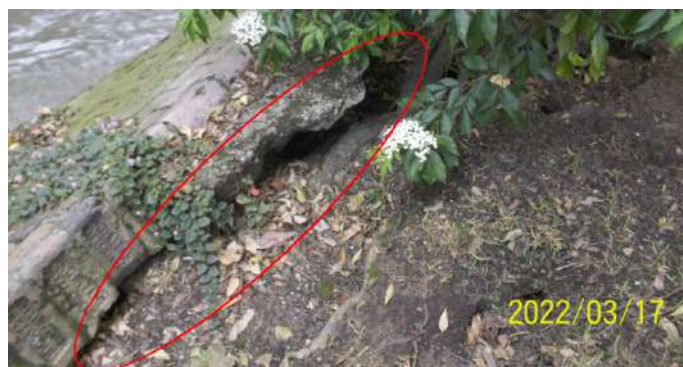
Figura 120. Box culvert estación Virrey costado oriental, pérdida del material de relleno

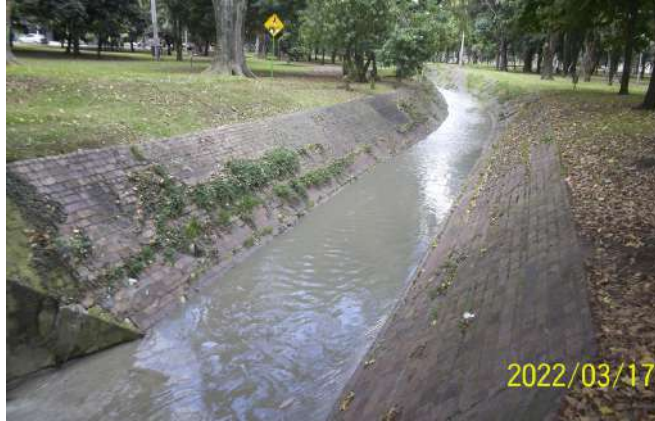
Figura 121. Box culvert estación Virrey costado oriental, presencia de material vegetal en las paredes del canal

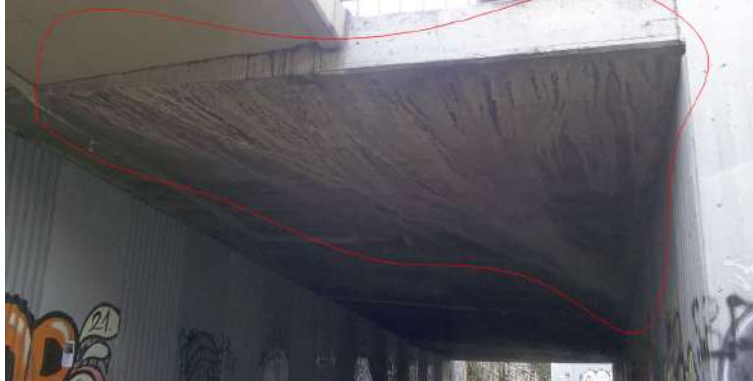
Figura 122. Box Coulvert peatonal, presencia de eflorescencias en la placa superior del Box Coulvert

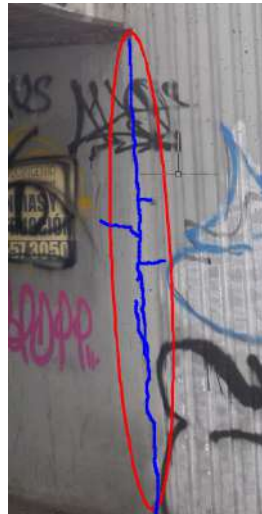
Figura 123. Box Coulvert peatonal, presencia de fisuras
