<p>FICHA TECNICA DE REGISTRO</p>	Radicado No.	
	Elaboró	Hugo Alberto Gelvez V
	Tarjeta profesional N.º	19556 MinAgricultura
	Revisó	
	Aprobó	
	Fecha aprobación	
Concepto Técnico: _____	Página	1 de 23

Fecha de visita técnica	27 de diciembre de 2022	Sitio de Visita	Noroccidente del Canal Cundinamarca
Especie	Acacia baracatinga, acacia sabanera, acacia nigra	Barrio Visita	Corzo Rural
N. científico	<i>Paraserianthes lophanta</i>	UPZ	86-El porvenir
Árbol N.º	1	Solicitante	Metro Línea 1 S.A.S
Cod.SIGAU		Dirección Solicitante	World Trade Center AC 100 # 8A – 49, Torre B, Piso 11, Oficina 1102
Localización Exacta del árbol	4,646494 -74,194025 Noroccidente del Canal Cundinamarca	c.c. ó N.I.T	901.339.011-6

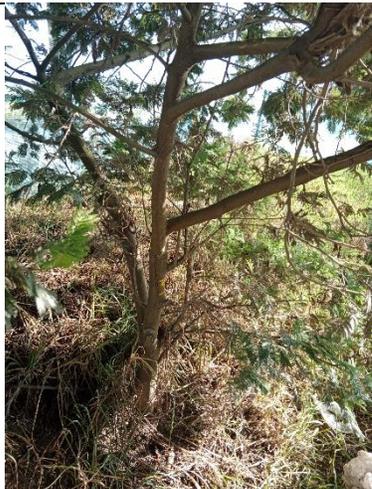
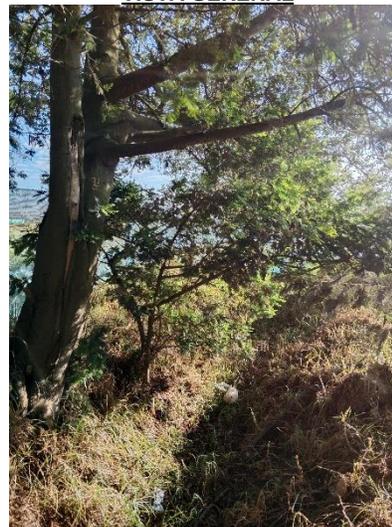
Individuo con regular estado físico y interfiere con la construcción de obra pública y adecuación de espacio público proyectado asociados al proyecto Primera Línea del Metro de Bogotá.

Tala

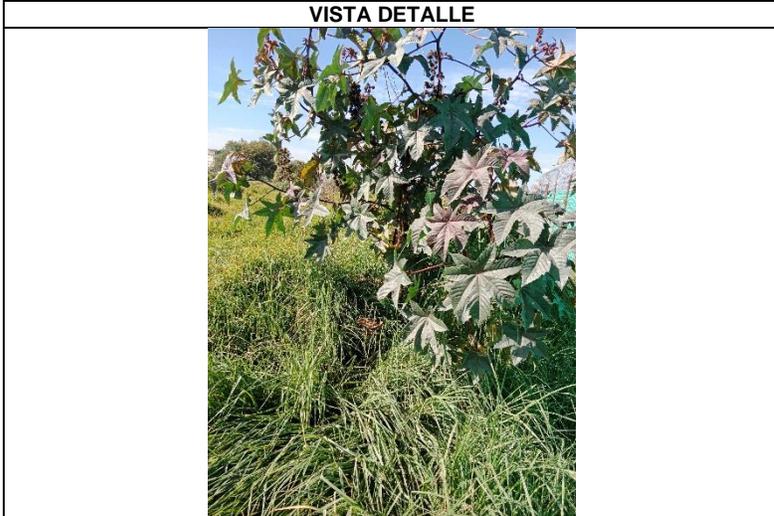
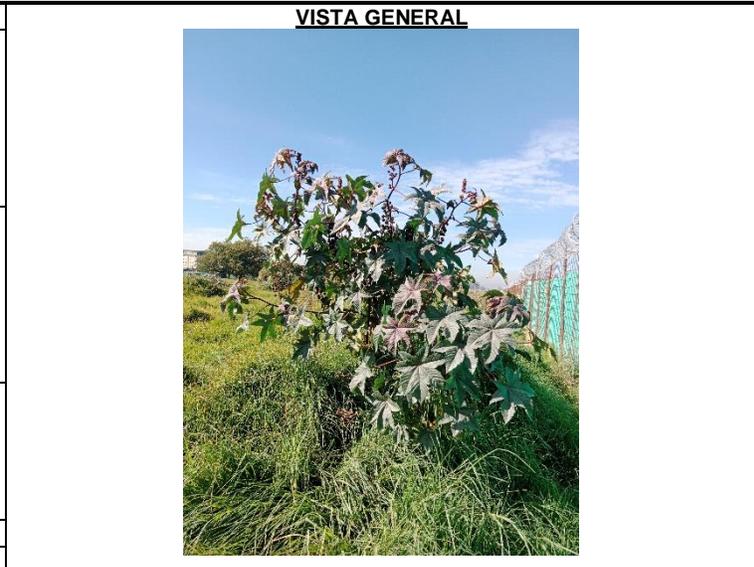
Individuo que interfiere con la construcción de obra pública y adecuación de espacio público proyectado asociados al proyecto Primera Línea del Metro de Bogotá.

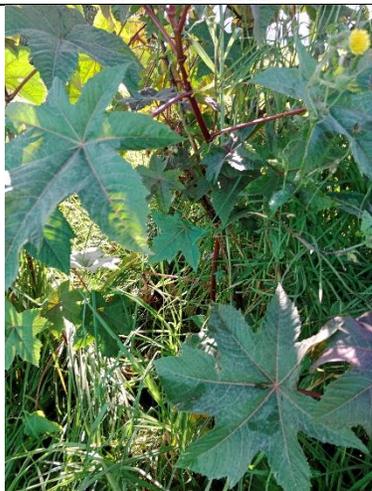
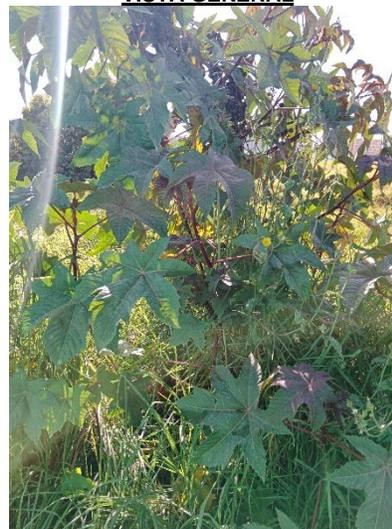
Individuo que interfiere con la construcción de obra pública y adecuación de espacio público proyectado asociados al proyecto Primera Línea del Metro de Bogotá.

Tala

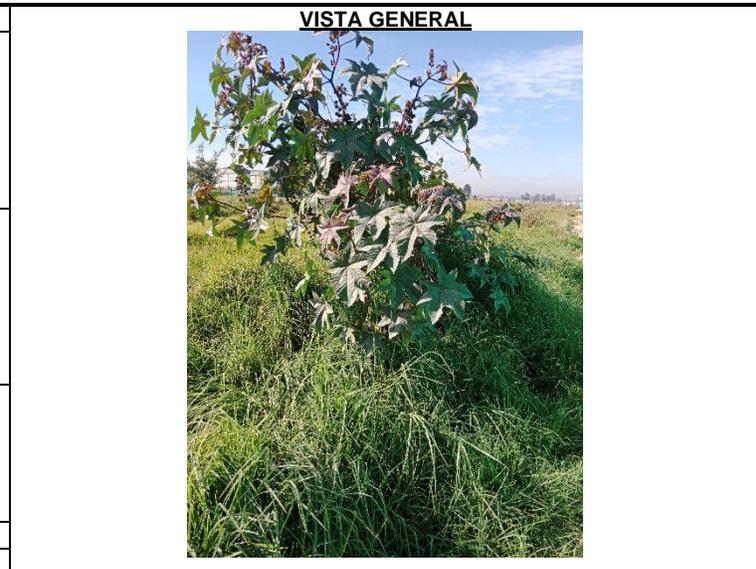
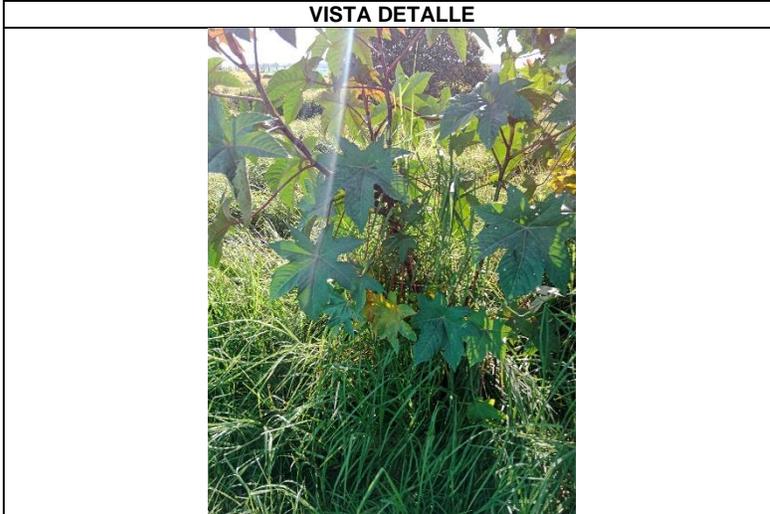
Individuo que interfiere con la construcción de obra pública y adecuación de espacio público proyectado asociados al proyecto Primera Línea del Metro de Bogotá.

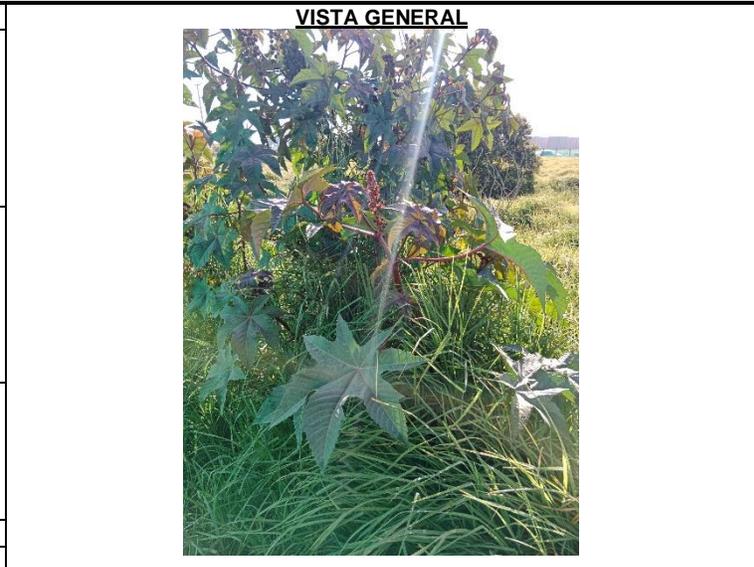
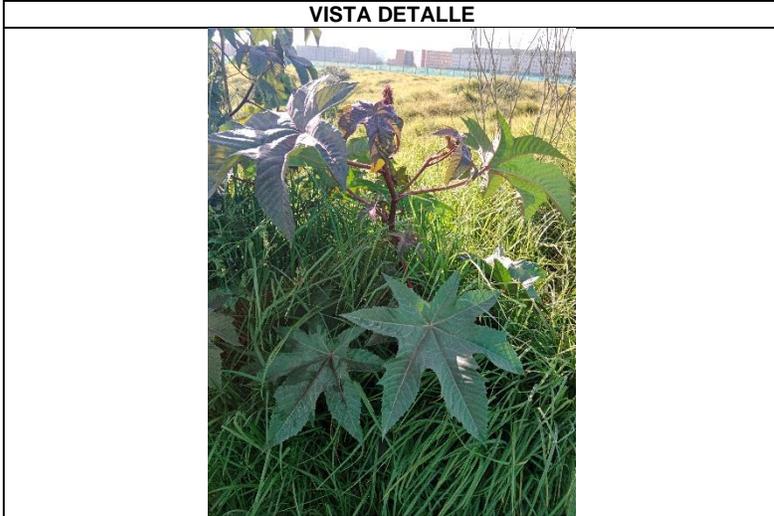
Individuo que interfiere con la construcción de obra pública y adecuación de espacio público proyectado asociados al proyecto Primera Línea del Metro de Bogotá.

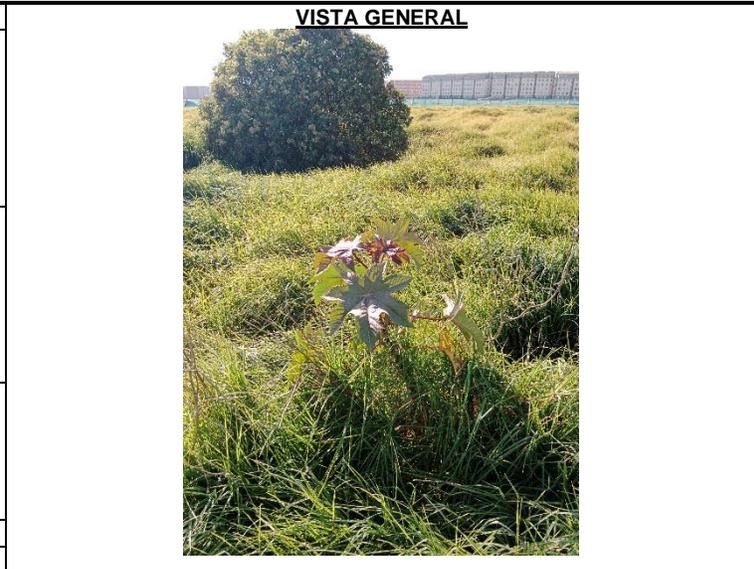
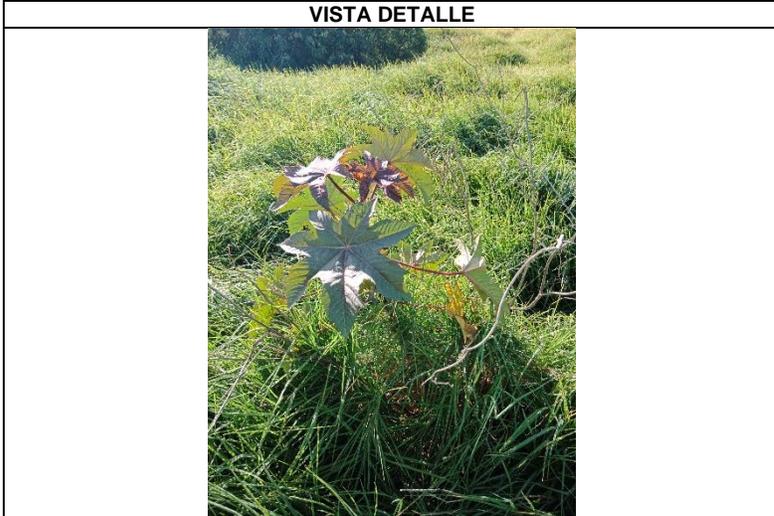
Individuo que interfiere con la construcción de obra pública y adecuación de espacio público proyectado asociados al proyecto Primera Línea del Metro de Bogotá.

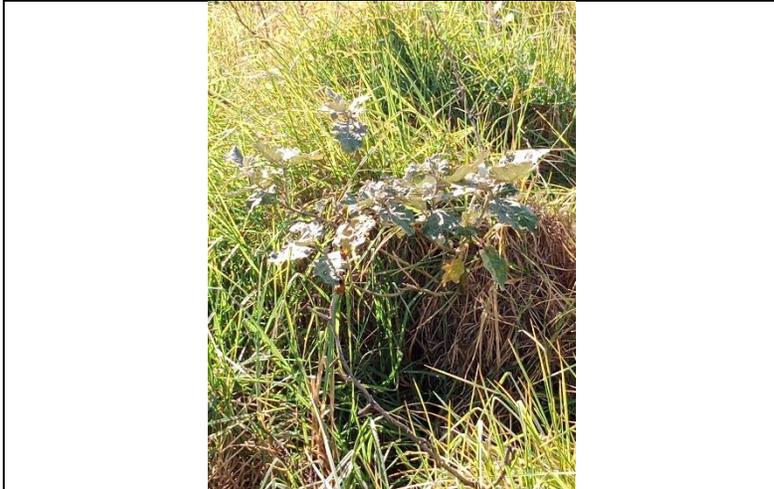
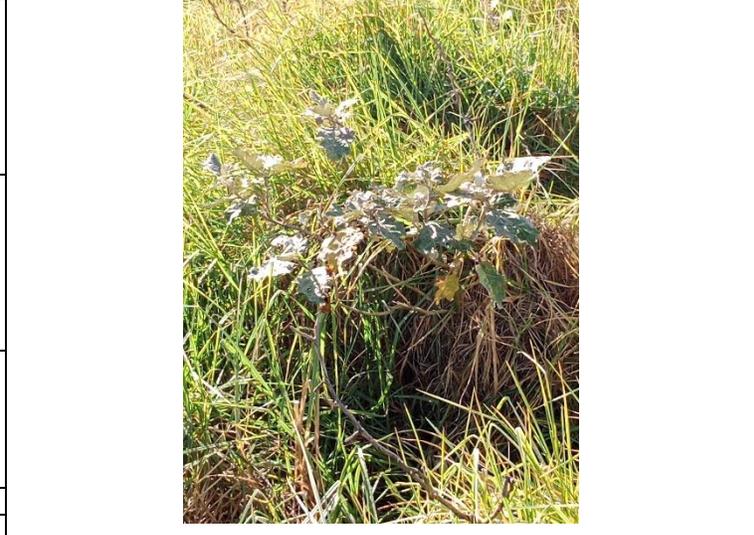
Individuo que interfiere con la construcción de obra pública y adecuación de espacio público proyectado asociados al proyecto Primera Línea del Metro de Bogotá.
