**FICHA TECNICA DE REGISTRO**

Radicado No.	
Elaboró	Jonathan A. Luna Hernández
Tarjeta profesional N.º	70266-251974
Revisó	
Aprobó	
Fecha aprobación	
Página	1 de 61
Sitio de Visita	Cra 60 # 63 - 27
Barrio Visita	El Rosario
UPZ	103 - Parque Salitre
Solicitante	Metro Línea 1 S.A.S.
Dirección Solicitante	World Trade Center AC 100 # 8A - 49, Torre B, Piso 11, Oficina 1102
c.c. ó N.I.T	901.339.011-6

Fecha de visita técnica	13 de agosto de 2022
Especie	Roble
N. científico	<i>Quercus humboldtii</i>
Árbol N.º	1
Cod.SIGAU	12010102000549
Localización Exacta del árbol	4.661415, -74.088482 / Cra 60 # 63 - 27

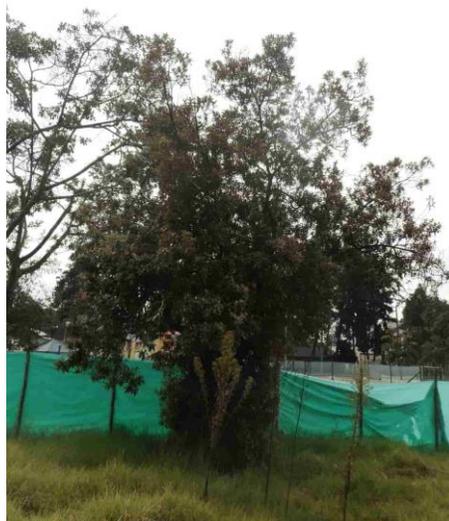
**VISTA GENERAL**

- Copa: excesiva ramificación, rebrotes, copa asimétrica, copa en regular estado físico general.
- Fuste: inclinado a 10 grados, fuste en buen estado físico general.
- Raíz: no apreciable, por el estado general del individuo se considera que la raíz está en buen estado físico general.

- Copa: ninguna afección, copa en buen estado sanitario general.
- Fuste: ninguna afección, fuste en buen estado sanitario general.
- Raíz: no apreciable, por el estado general del individuo se considera que la raíz está en buen estado sanitario general.

Individuo con regular estado físico y buen estado sanitario, no interfiere con la construcción de obra pública y adecuación de espacio público proyectado asociados al proyecto Primera Línea del Metro de Bogotá.

Especie en veda por la Resolución 096 de 2006 (MADS). Se considera técnicamente viable el tratamiento integral de este individuo ya que presenta regular estado físico, tiene excesiva ramificación, rebrotes, copa asimétrica, y por lo tanto podría requerir de labores de mantenimiento como poda aérea, poda radicular, fertilización y encerramiento

Tratamiento integral

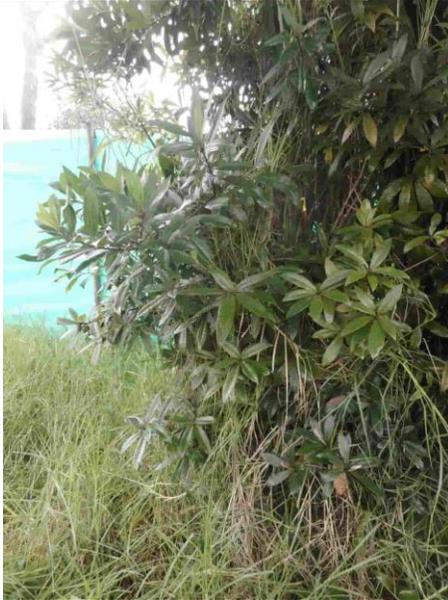
VISTA DETALLE

- Copa: rebrotes, copa en buen estado físico general.
- Fuste: inclinado a 10 grados, fuste en buen estado físico general.
- Raíz: no apreciable, por el estado general del individuo se considera que la raíz está en buen estado físico general.

- Copa: ninguna afección, copa en buen estado sanitario general.
- Fuste: ninguna afección, fuste en buen estado sanitario general.
- Raíz: no apreciable, por el estado general del individuo se considera que la raíz está en buen estado sanitario general.

Individuo con buen estado físico y buen estado sanitario, no interfiere con la construcción de obra pública y adecuación de espacio público proyectado asociados al proyecto Primera Línea del Metro de Bogotá.

Se considera técnicamente viable el tratamiento integral de este individuo ya que presenta buen estado físico y buen estado sanitario, pero podría requerir de labores de mantenimiento como poda aérea, poda radicular, fertilización y encerramiento

Tratamiento integral

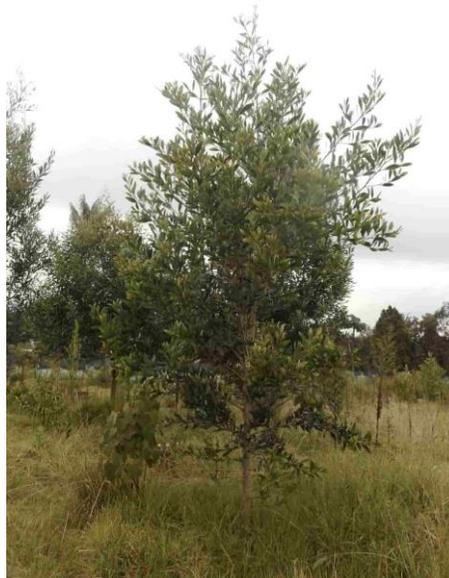
VISTA GENERAL

- Copa: normal, copa en buen estado físico general.
- Fuste: fuste recto, fuste en buen estado físico general.
- Raíz: no apreciable, por el estado general del individuo se considera que la raíz está en buen estado físico general.

- Copa: ninguna afección, copa en buen estado sanitario general.
- Fuste: ninguna afección, fuste en buen estado sanitario general.
- Raíz: no apreciable, por el estado general del individuo se considera que la raíz está en buen estado sanitario general.

Individuo con buen estado físico y buen estado sanitario, no interfiere con la construcción de obra pública y adecuación de espacio público proyectado asociados al proyecto Primera Línea del Metro de Bogotá.

Se considera técnicamente viable la tala del individuo, ya que presenta regular estado físico y regular estado sanitario, tiene excesiva ramificación, clorosis, su estado físico y sanitario no permiten garantizar un traslado exitoso, además interfiere con el desarrollo del proyecto

Tala

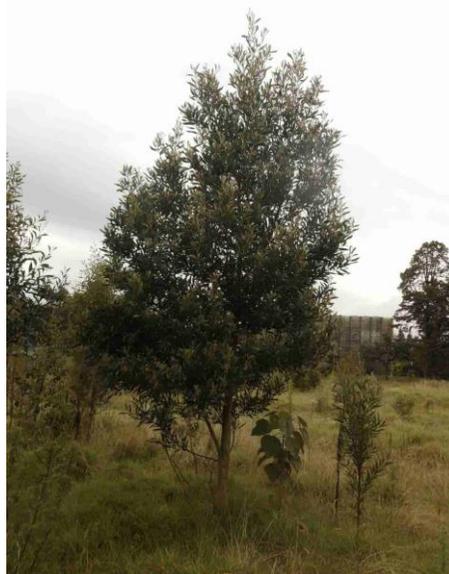
**VISTA GENERAL**

- Copa: excesiva ramificación, copa en regular estado físico general.
- Fuste: fuste recto, fuste en buen estado físico general.
- Raíz: no apreciable, por el estado general del individuo se considera que la raíz está en buen estado físico general.

- Copa: clorosis, copa en regular estado sanitario general.
- Fuste: ninguna afección, fuste en buen estado sanitario general.
- Raíz: no apreciable, por el estado general del individuo se considera que la raíz está en buen estado sanitario general.

Individuo con regular estado físico y regular estado sanitario, interfiere con la construcción de obra pública y adecuación de espacio público proyectado asociados al proyecto Primera Línea del Metro de Bogotá.

Se considera técnicamente viable la tala del individuo, ya que presenta regular estado físico y regular estado sanitario, tiene excesiva ramificación, clorosis, su estado físico y sanitario no permiten garantizar un traslado exitoso, además interfiere con el desarrollo del proyecto

Tala	P.A.P. (m)	0,23
	Altura Total (m)	3,6
	Altura Com. (m)	0
Volumen Comercial (m3)		0

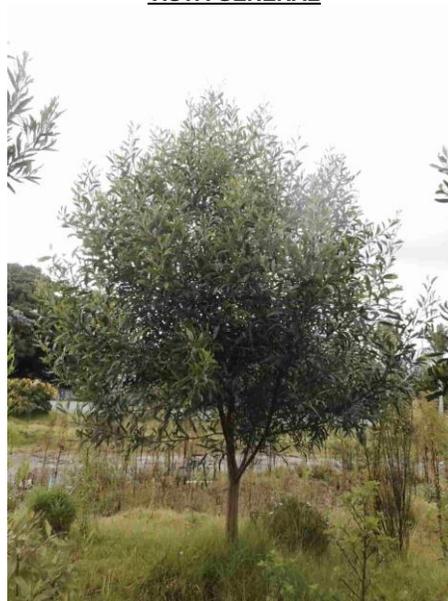
VISTA GENERAL

- Copa: excesiva ramificación, copa en regular estado físico general.
- Fuste: fuste recto, fuste en buen estado físico general.
- Raíz: no apreciable, por el estado general del individuo se considera que la raíz está en buen estado físico general.

- Copa: clorosis, puntos de succión, copa en regular estado sanitario general.
- Fuste: ninguna afección, fuste en buen estado sanitario general.
- Raíz: no apreciable, por el estado general del individuo se considera que la raíz está en buen estado sanitario general.

Individuo con regular estado físico y regular estado sanitario, no interfiere con la construcción de obra pública y adecuación de espacio público proyectado asociados al proyecto Primera Línea del Metro de Bogotá.

Se considera técnicamente viable la tala del individuo, ya que presenta regular estado físico y regular estado sanitario, tiene excesiva ramificación, clorosis, puntos de succión, su estado físico y sanitario no permiten garantizar un traslado exitoso, además interfiere con el desarrollo del proyecto

Tala

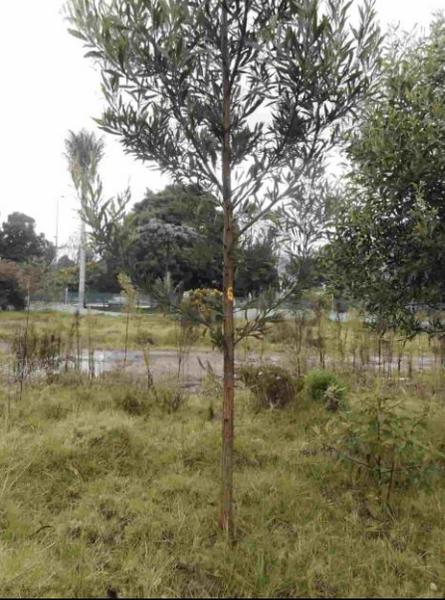
ESTADO SANITARIO: <ul style="list-style-type: none"> Copa: clorosis, copa en regular estado sanitario general. Fuste: ninguna afección, fuste en buen estado sanitario general. Raíz: no apreciable, por el estado general del individuo se considera que la raíz está en buen estado sanitario general. 															
CAUSAS DE LA INTERVENCIÓN Individuo con buen estado físico y regular estado sanitario, no interfiere con la construcción de obra pública y adecuación de espacio público proyectado asociados al proyecto Primera Línea del Metro de Bogotá.															
VISTA DETALLE

CONCEPTO TÉCNICO Se considera técnicamente viable la tala del individuo, ya que presenta regular estado físico y regular estado sanitario, clorosis, puntos de succión, su estado físico y sanitario no permiten garantizar un traslado exitoso, además interfiere con el desarrollo del proyecto

<table><tr> <th style="text-align: center;">INTERVENCIÓN SILVICULTURAL A CONSIDERAR</th> <th colspan="2" style="text-align: center;">DIMENSIONES</th> </tr><tr> <td rowspan="4" style="text-align: center; vertical-align: middle;">Tala</td> <td>P.A.P. (m)</td> <td style="text-align: center;">0,15</td> </tr></table>

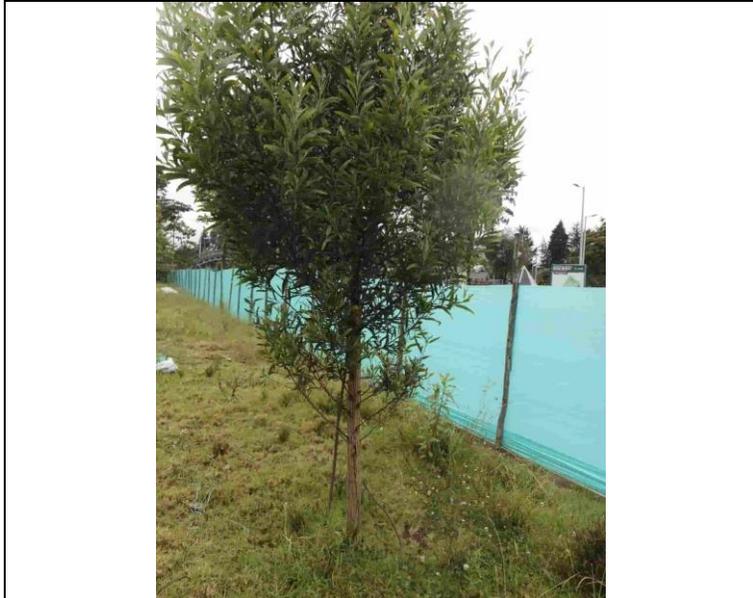
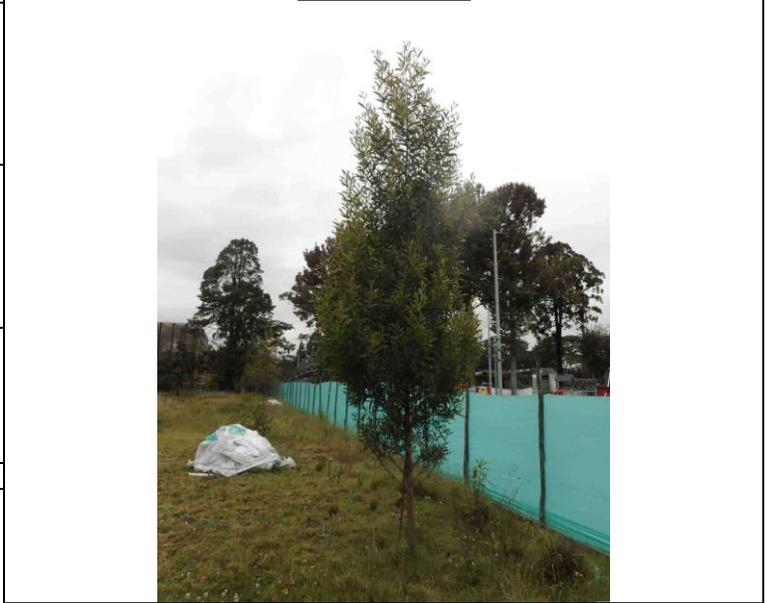
Individuo con regular estado físico y regular estado sanitario, no interfiere con la construcción de obra pública y adecuación de espacio público proyectado asociados al proyecto Primera Línea del Metro de Bogotá.

INTERVENCIÓN SILVICULTURAL	DIMENSIONES	
A CONSIDERAR	P.A.P. (m)	0,18
Tala	Altura Total (m)	4,5
	Altura Com. (m)	0
	Volumen Comercial (m3)	0

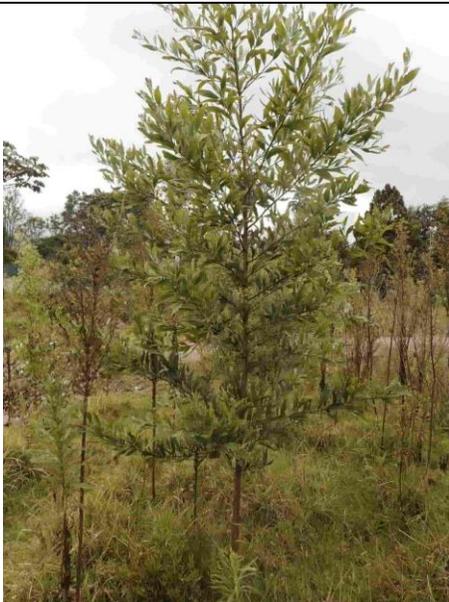
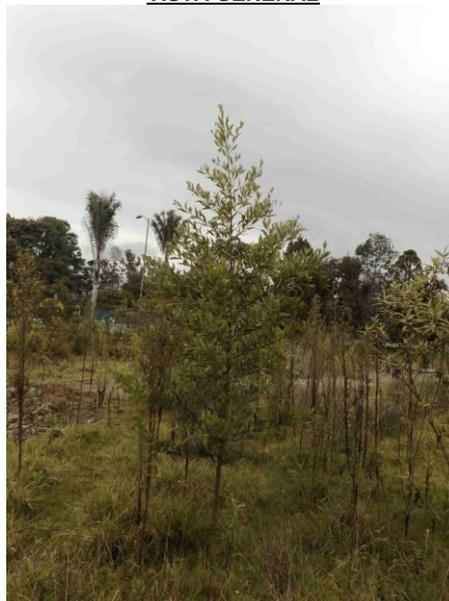
Individuo con regular estado físico y regular estado sanitario, no interfiere con la construcción de obra pública y adecuación de espacio público proyectado asociados al proyecto Primera Línea del Metro de Bogotá.

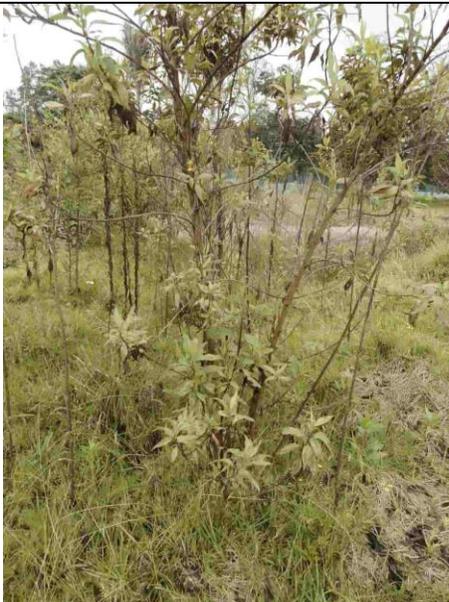
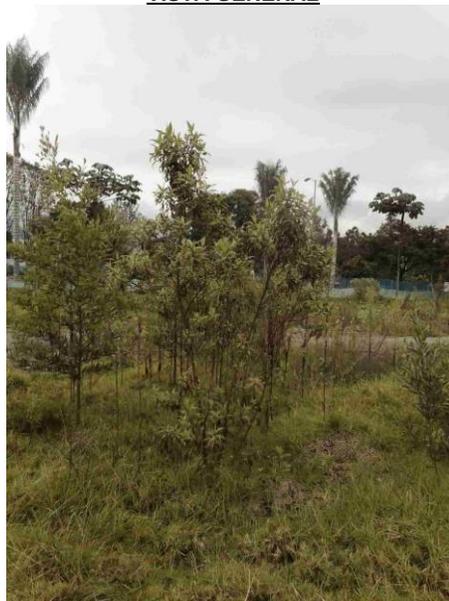
Individuo con buen estado físico y regular estado sanitario, interfiere con la construcción de obra pública y adecuación de espacio público proyectado asociados al proyecto Primera Línea del Metro de Bogotá.

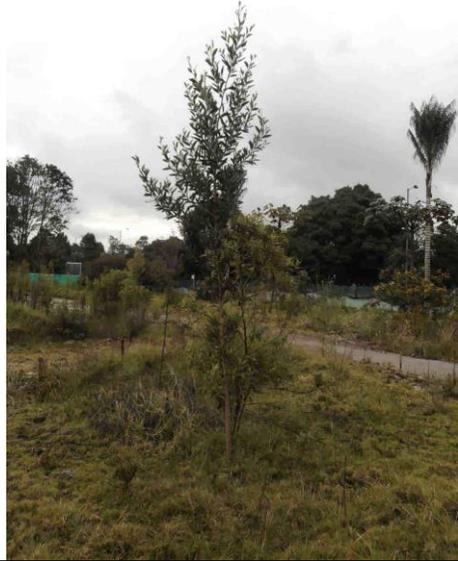
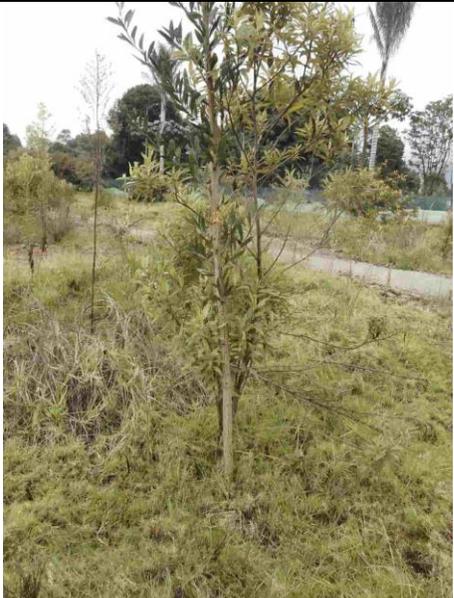
ESTADO SANITARIO: <ul style="list-style-type: none"> Copa: clorosis, copa en regular estado sanitario general. Fuste: ninguna afección, fuste en buen estado sanitario general. Raíz: no apreciable, por el estado general del individuo se considera que la raíz está en buen estado sanitario general. 																	
CAUSAS DE LA INTERVENCIÓN																	
Individuo con regular estado físico y regular estado sanitario, no interfiere con la construcción de obra pública y adecuación de espacio público proyectado asociados al proyecto Primera Línea del Metro de Bogotá.

Se considera técnicamente viable la tala del individuo, ya que presenta regular estado físico y regular estado sanitario, clorosis, su estado físico y sanitario no permiten garantizar un traslado exitoso, además interfiere con el desarrollo del proyecto

INTERVENCIÓN SILVICULTURAL	DIMENSIONES		A CONSIDERAR	P.A.P. (m)	0,09	Tala	Altura Total (m)	3,6	Altura Com. (m)	0	Volumen Comercial (m3)	0
INTERVENCIÓN SILVICULTURAL	DIMENSIONES																
A CONSIDERAR	P.A.P. (m)	0,09															
Tala	Altura Total (m)	3,6															
	Altura Com. (m)	0															
	Volumen Comercial (m3)	0															
VISTA DETALLE			CONCEPTO TÉCNICO

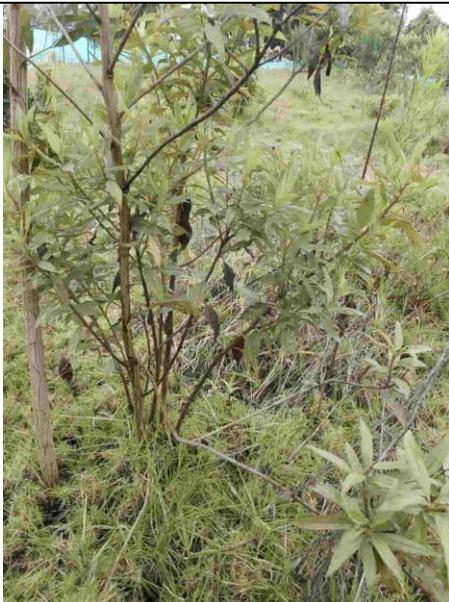
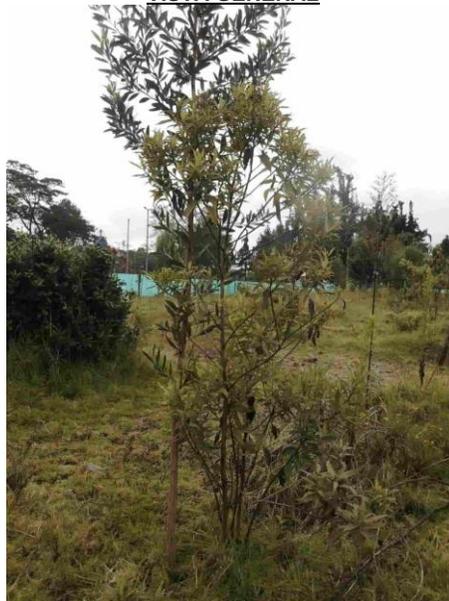
Individuo con buen estado físico y regular estado sanitario, interfiere con la construcción de obra pública y adecuación de espacio público proyectado asociados al proyecto Primera Línea del Metro de Bogotá.

Tala

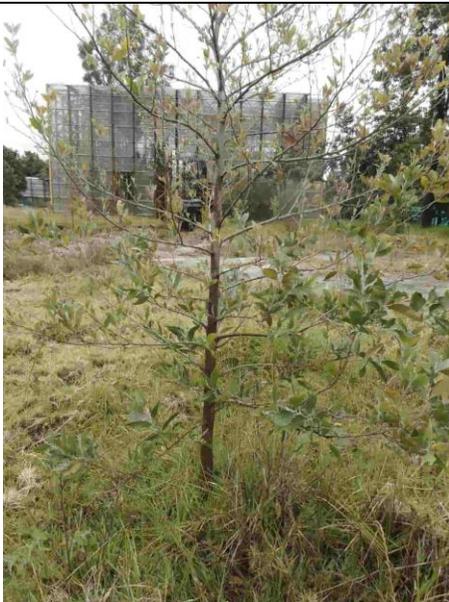
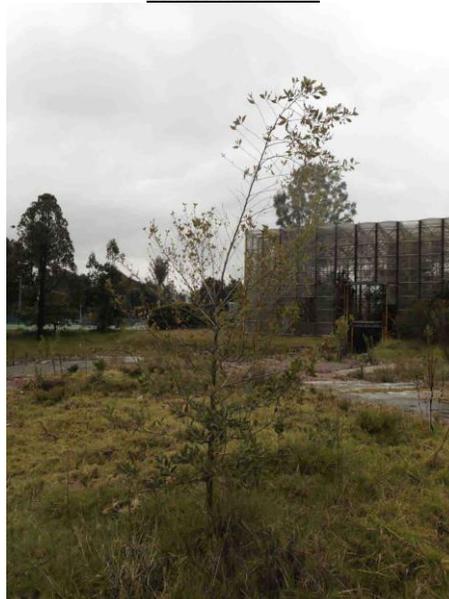
Individuo con regular estado físico y regular estado sanitario, interfiere con la construcción de obra pública y adecuación de espacio público proyectado asociados al proyecto Primera Línea del Metro de Bogotá.

Tala	P.A.P. (m)	0,09
	Altura Total (m)	2,6
	Altura Com. (m)	0
Volumen Comercial (m3)		0

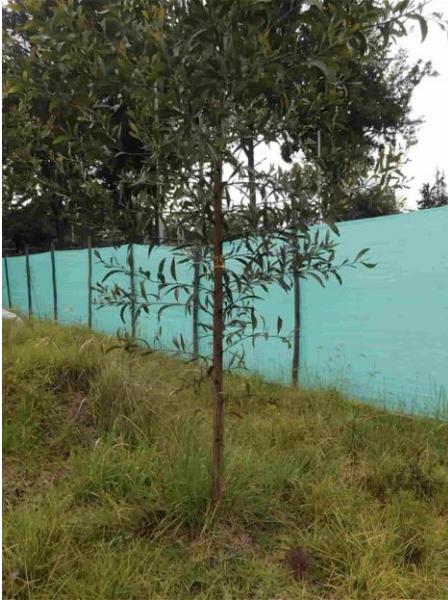
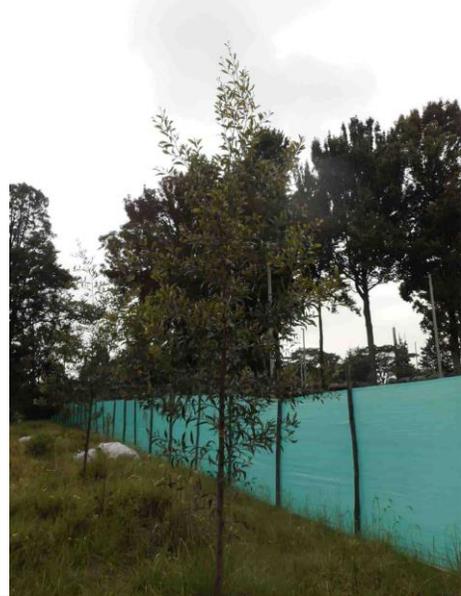
Individuo con buen estado físico y regular estado sanitario, no interfiere con la construcción de obra pública y adecuación de espacio público proyectado asociados al proyecto Primera Línea del Metro de Bogotá.

Tala

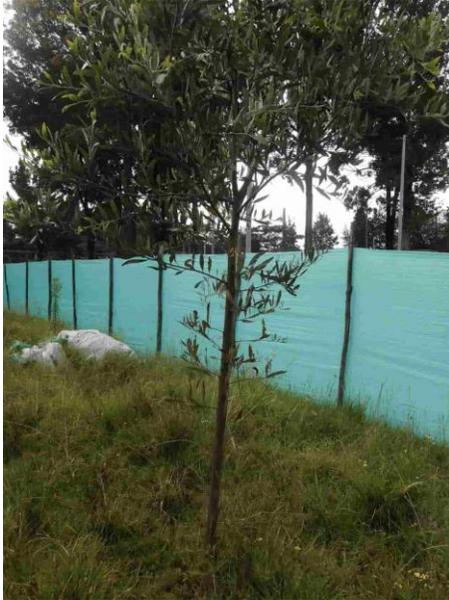
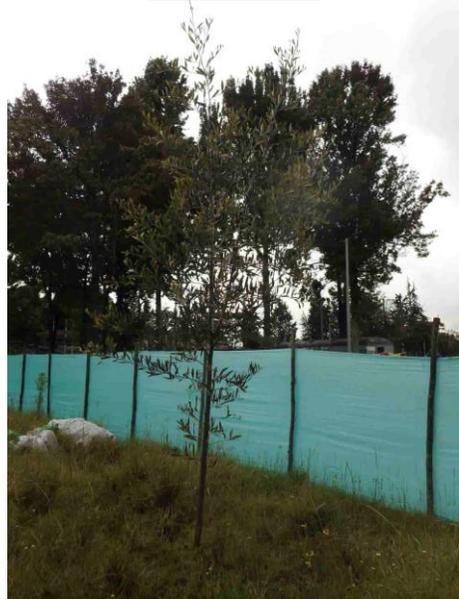
Individuo con buen estado físico y regular estado sanitario, no interfiere con la construcción de obra pública y adecuación de espacio público proyectado asociados al proyecto Primera Línea del Metro de Bogotá.

Tala

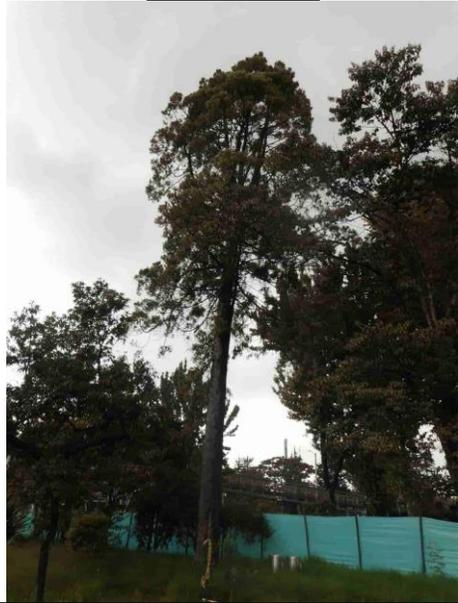
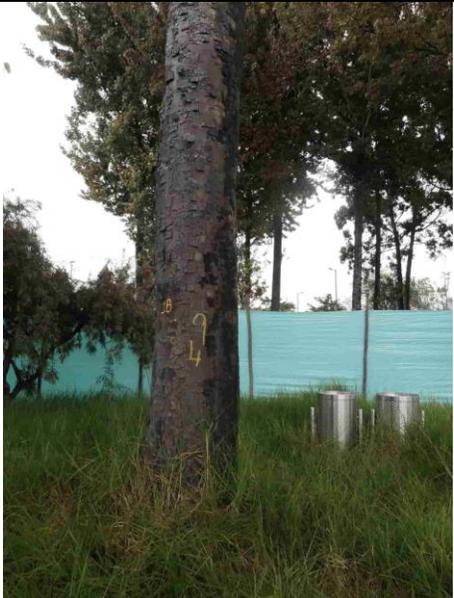
<ul style="list-style-type: none"> • Copa: normal, copa en buen estado físico general. • Fuste: fuste recto, fuste en buen estado físico general. • Raíz: no apreciable, por el estado general del individuo se considera que la raíz está en buen estado físico general. 					
ESTADO SANITARIO:					
<ul style="list-style-type: none"> • Copa: ninguna afección, copa en buen estado sanitario general. • Fuste: ninguna afección, fuste en buen estado sanitario general. • Raíz: no apreciable, por el estado general del individuo se considera que la raíz está en buen estado sanitario general.

<p>Individuo con buen estado físico y buen estado sanitario, no interfiere con la construcción de obra pública y adecuación de espacio público proyectado asociados al proyecto Primera Línea del Metro de Bogotá.</p>					
VISTA DETALLE		INTERVENCIÓN SILVICULTURAL			
		A CONSIDERAR		DIMENSIONES	
		Conservación		P.A.P. (m)	1,95
				Altura Total (m)	17,6
				Altura Com. (m)	6
				Volumen Comercial (m3)	1,474
		CONCEPTO TÉCNICO			
		<p>Especie en veda por la Resolución 0316 de 1974. Se considera técnicamente viable la conservación de este individuo ya que presenta buenas condiciones físicas y sanitarias; además no presenta interferencia con las obras constructivas.</p>

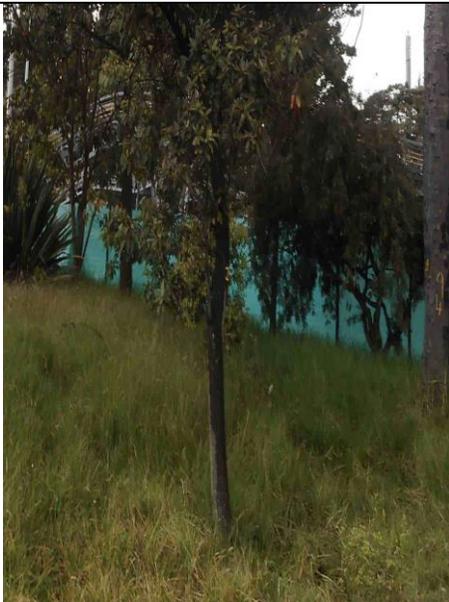
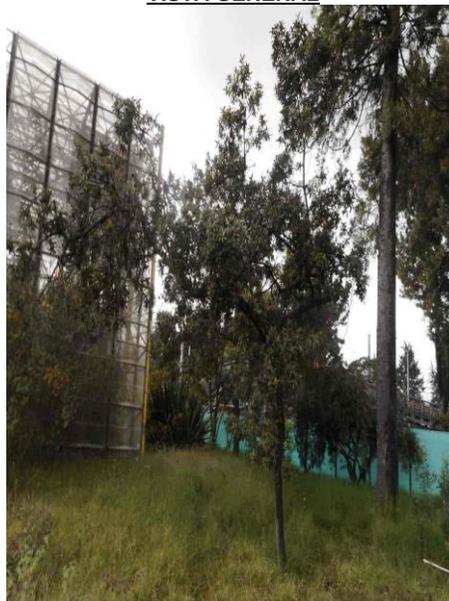
Individuo con regular estado físico y regular estado sanitario, no interfiere con la construcción de obra pública y adecuación de espacio público proyectado asociados al proyecto Primera Línea del Metro de Bogotá.

Conservación

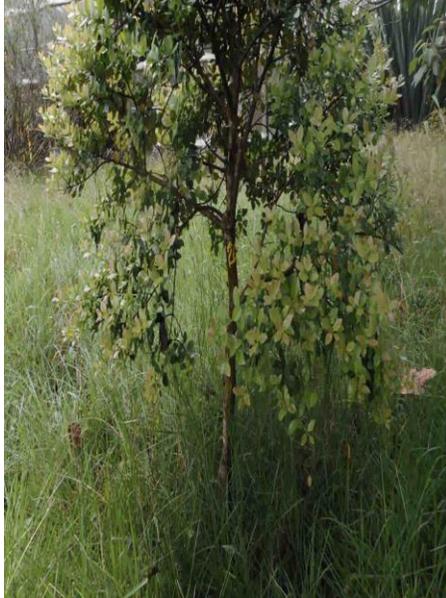
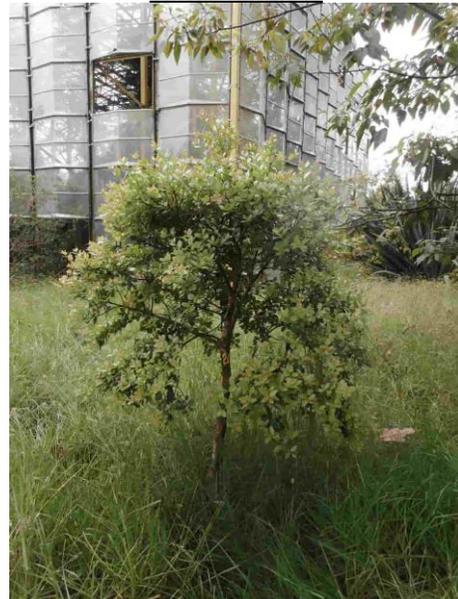
Individuo con buen estado físico y buen estado sanitario, no interfiere con la construcción de obra pública y adecuación de espacio público proyectado asociados al proyecto Primera Línea del Metro de Bogotá.

Conservación

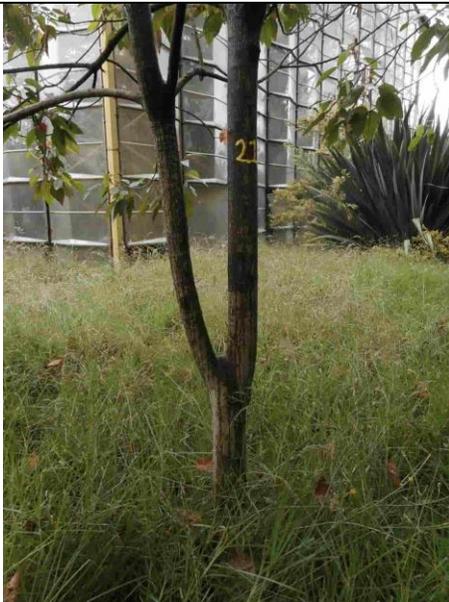
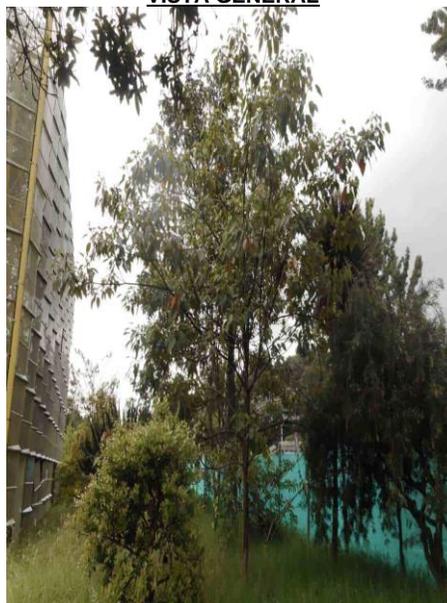
Individuo con regular estado físico y buen estado sanitario, no interfiere con la construcción de obra pública y adecuación de espacio público proyectado asociados al proyecto Primera Línea del Metro de Bogotá.

Conservación

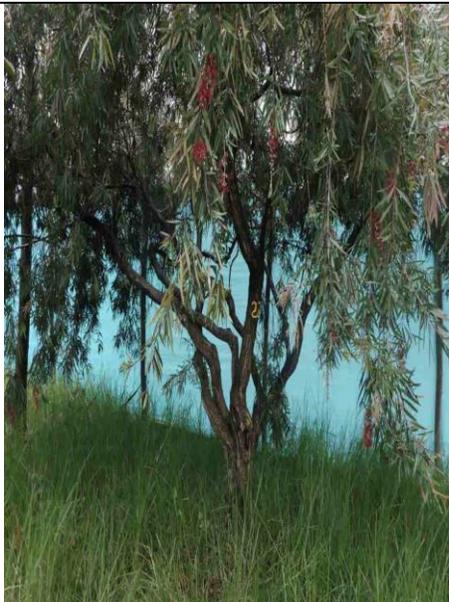
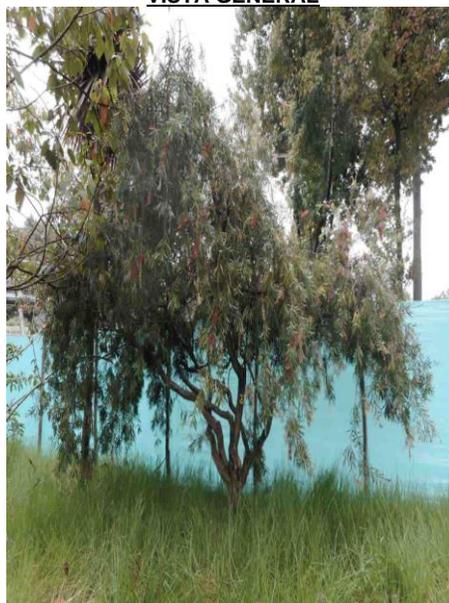
Individuo con regular estado físico y buen estado sanitario, no interfiere con la construcción de obra pública y adecuación de espacio público proyectado asociados al proyecto Primera Línea del Metro de Bogotá.

Conservación

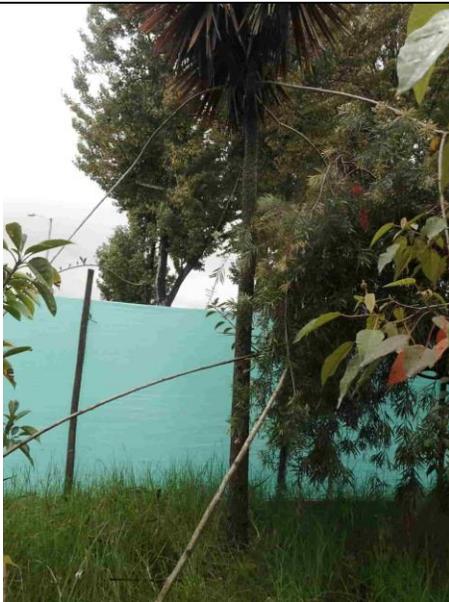
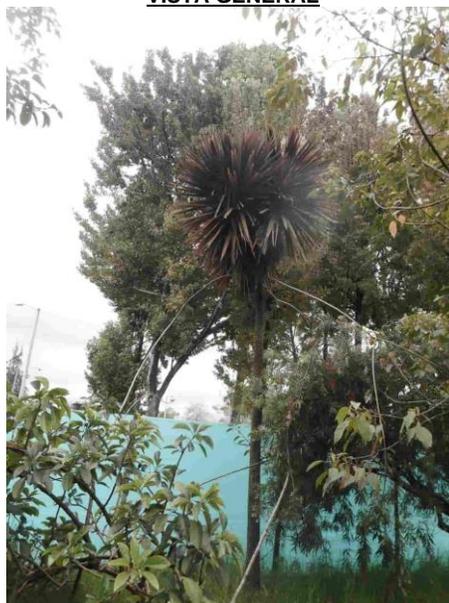
Individuo con regular estado físico y regular estado sanitario, no interfiere con la construcción de obra pública y adecuación de espacio público proyectado asociados al proyecto Primera Línea del Metro de Bogotá.

Conservación

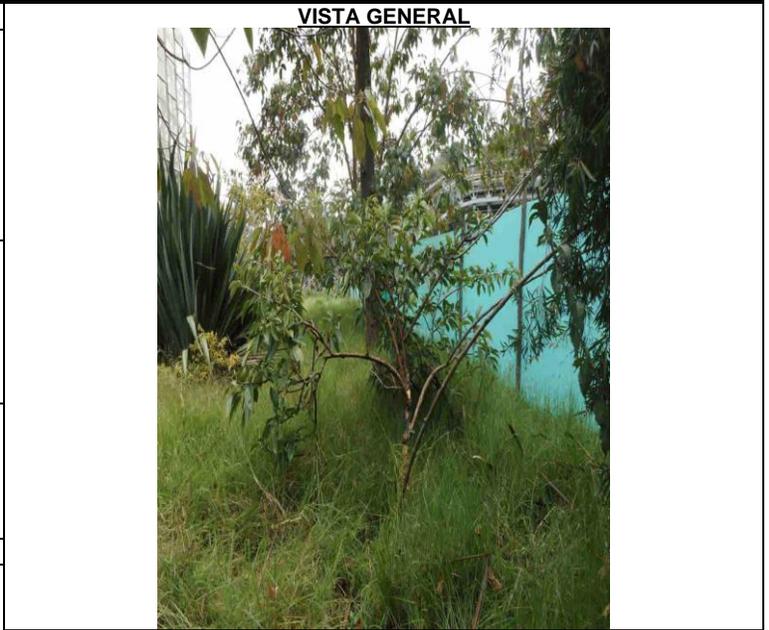
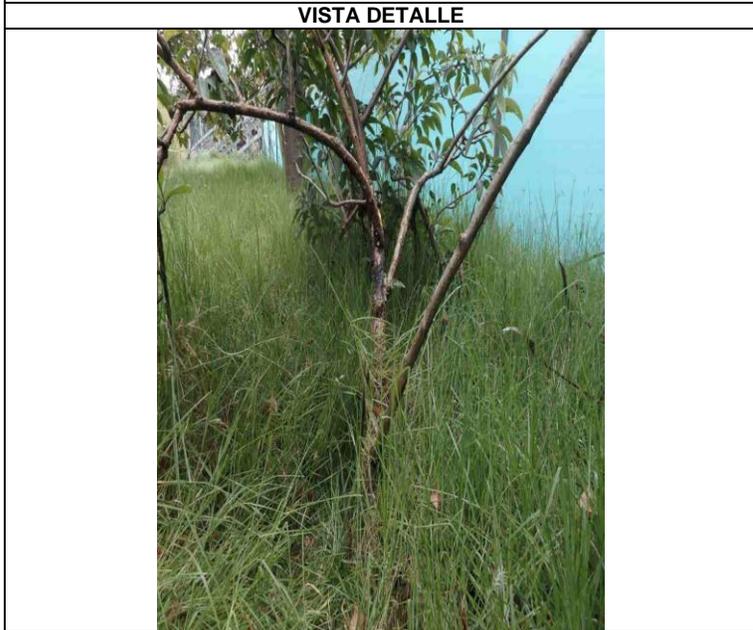
Individuo con regular estado físico y buen estado sanitario, no interfiere con la construcción de obra pública y adecuación de espacio público proyectado asociados al proyecto Primera Línea del Metro de Bogotá.

INTERVENCIÓN SILVICULTURAL	DIMENSIONES	
A CONSIDERAR	P.A.P. (m)	0,2
Conservación	Altura Total (m)	1,9
	Altura Com. (m)	0
	Volumen Comercial (m3)	0

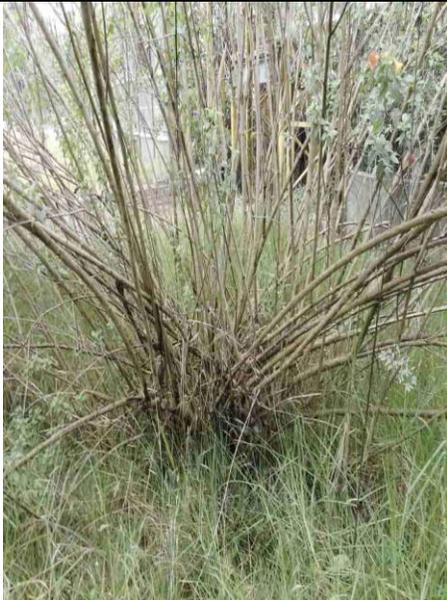
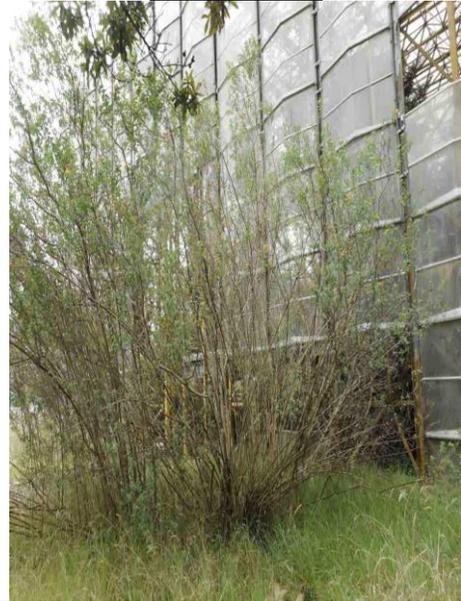
Individuo con regular estado físico y buen estado sanitario, no interfiere con la construcción de obra pública y adecuación de espacio público proyectado asociados al proyecto Primera Línea del Metro de Bogotá.

Conservación

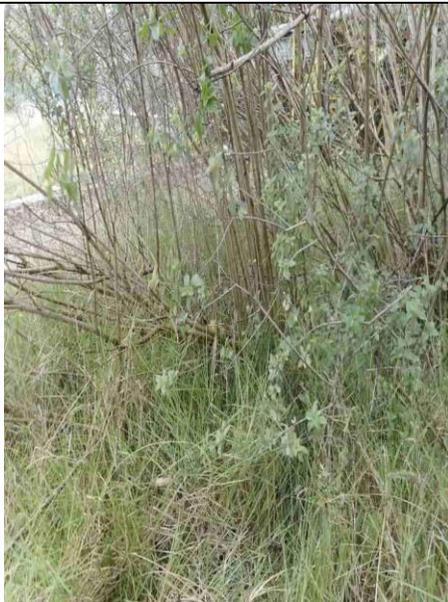
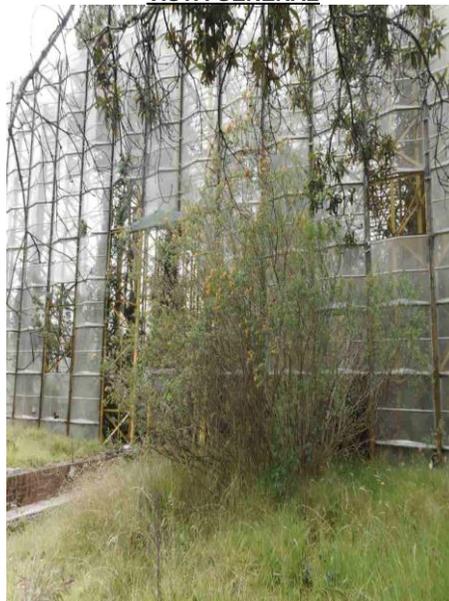
Individuo con regular estado físico y buen estado sanitario, no interfiere con la construcción de obra pública y adecuación de espacio público proyectado asociados al proyecto Primera Línea del Metro de Bogotá.

Conservación

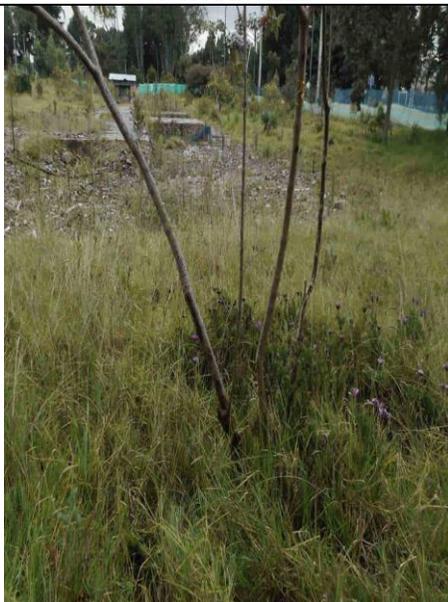
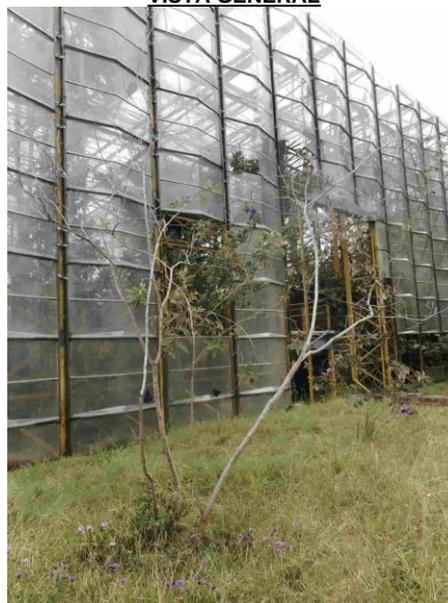
Individuo con regular estado físico y buen estado sanitario, no interfiere con la construcción de obra pública y adecuación de espacio público proyectado asociados al proyecto Primera Línea del Metro de Bogotá.

Conservación

Se considera técnicamente viable la conservación de este individuo ya que presenta buenas condiciones físicas y sanitarias; además no presenta interferencia con las obras constructivas.

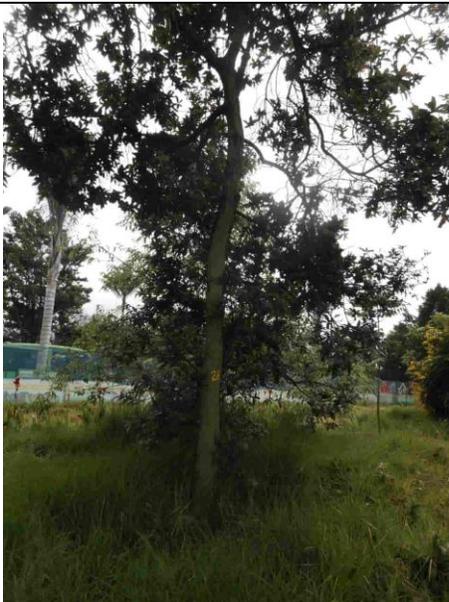
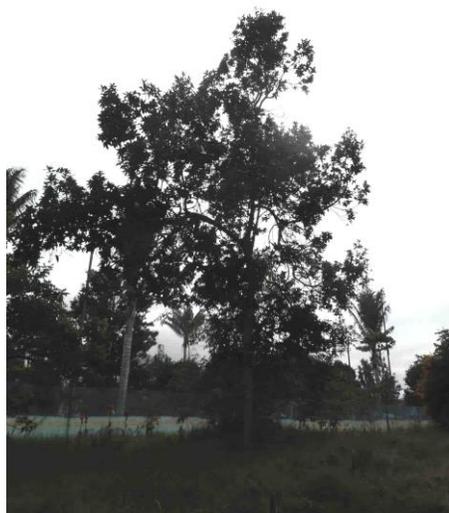
Fecha de visita técnica	13 de agosto de 2022
Especie	Roble
N. científico	<i>Quercus humboldtii</i>
Árbol N.º	28
Cod.SIGAU	12010102000532
Localización Exacta del árbol	4.66056, -74.088614 / Cra 60 # 63 - 27

- Copa: ramas secas, rebrotes, ramas pendulares, copa en regular estado físico general.
- Fuste: fuste recto, fuste en buen estado físico general.
- Raíz: no apreciable, por el estado general del individuo se considera que la raíz está en buen estado físico general.

- Copa: antracnosis, copa en regular estado sanitario general.
- Fuste: ninguna afección, fuste en buen estado sanitario general.
- Raíz: no apreciable, por el estado general del individuo se considera que la raíz está en buen estado sanitario general.

Individuo con regular estado físico y regular estado sanitario, no interfiere con la construcción de obra pública y adecuación de espacio público proyectado asociados al proyecto Primera Línea del Metro de Bogotá.

Conservación

Especie en veda por la Resolución 096 de 2006 (MADS). Se considera técnicamente viable la conservación de este individuo ya que presenta buenas condiciones físicas y sanitarias; además no presenta interferencia con las obras constructivas.

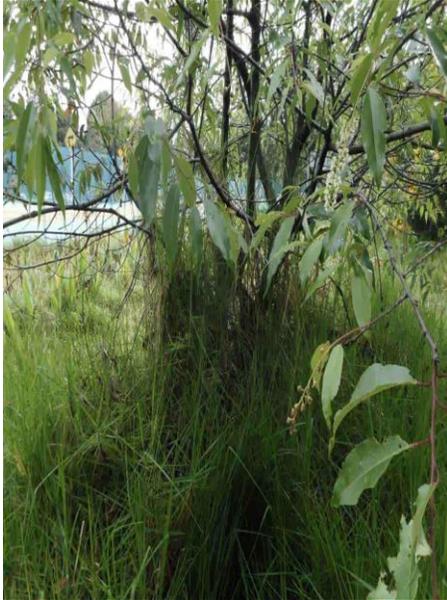
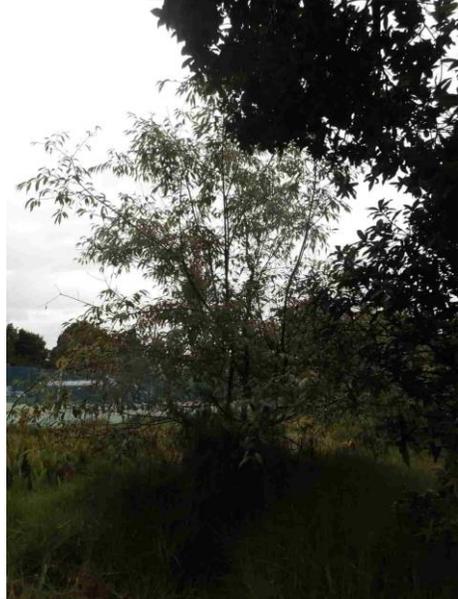
Fecha de visita técnica	13 de agosto de 2022
Especie	Cerezo
N. científico	<i>Prunus serotina</i>
Árbol N.º	29
Cod.SIGAU	12010102000982
Localización Exacta del árbol	4,660558, -74,088564 / Cra 60 # 63 - 27

- Copa: excesiva ramificación, copa en buen estado físico general.
- Fuste: bifurcaciones basales, fuste en buen estado físico general.
- Raíz: no apreciable, por el estado general del individuo se considera que la raíz está en buen estado físico general.

- Copa: ninguna afección, copa en buen estado sanitario general.
- Fuste: ninguna afección, fuste en buen estado sanitario general.
- Raíz: no apreciable, por el estado general del individuo se considera que la raíz está en buen estado sanitario general.

Individuo con buen estado físico y buen estado sanitario, no interfiere con la construcción de obra pública y adecuación de espacio público proyectado asociados al proyecto Primera Línea del Metro de Bogotá.

Conservación

Se considera técnicamente viable la conservación de este individuo ya que presenta buenas condiciones físicas y sanitarias; además no presenta interferencia con las obras constructivas.

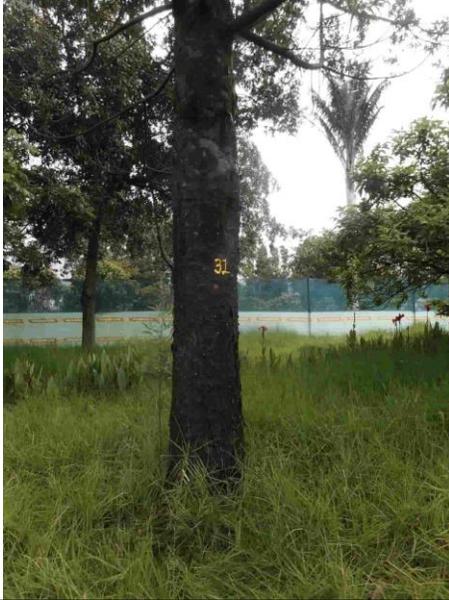
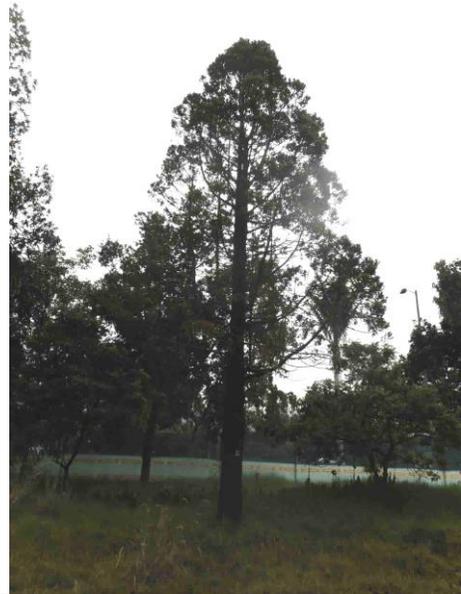
Fecha de visita técnica	13 de agosto de 2022
Especie	Pino romeron
N. científico	<i>Retrophyllum rospigliosii</i>
Árbol N.º	31
Cod.SIGAU	12010102000533
Localización Exacta del árbol	4.660626, -74.088589 / Cra 60 # 63 - 27

- Copa: ramas secas, copa en buen estado físico general.
- Fuste: fuste recto, cavidades, fuste en buen estado físico general.
- Raíz: no apreciable, raíz en buen estado físico general.

- Copa: ninguna afección, copa en buen estado sanitario general.
- Fuste: ninguna afección, fuste en buen estado sanitario general.
- Raíz: no apreciable, por el estado general del individuo se considera que la raíz está en buen estado sanitario general.

Individuo con regular estado físico y buen estado sanitario, no interfiere con la construcción de obra pública y adecuación de espacio público proyectado asociados al proyecto Primera Línea del Metro de Bogotá.

Conservación

Especie en veda por la Resolución 0316 de 1974. Se considera técnicamente viable la conservación de este individuo ya que presenta buenas condiciones físicas y sanitarias; además no presenta interferencia con las obras constructivas.

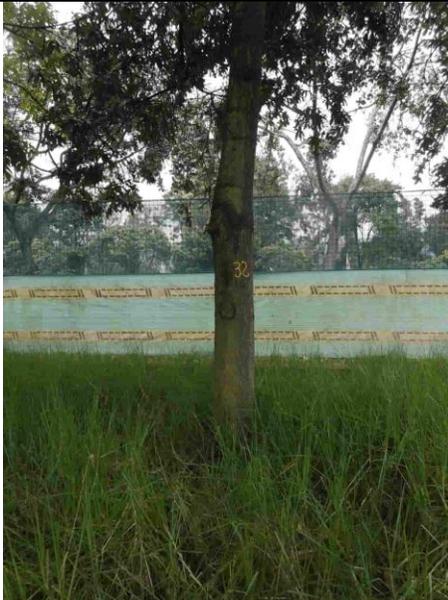
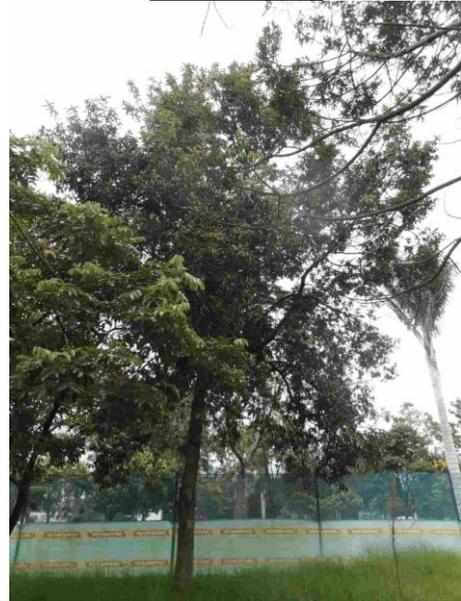
Fecha de visita técnica	13 de agosto de 2022
Especie	Roble
N. científico	<i>Quercus humboldtii</i>
Árbol N.º	32
Cod.SIGAU	12010102000564
Localización Exacta del árbol	4.660614, -74.088519 / Cra 60 # 63 - 27

- Copa: ramas secas, copa asimétrica, copa en regular estado físico general.
- Fuste: fuste recto, fuste en buen estado físico general.
- Raíz: no apreciable, por el estado general del individuo se considera que la raíz está en buen estado físico general.

- Copa: antracnosis, copa en regular estado sanitario general.
- Fuste: ninguna afección, fuste en buen estado sanitario general.
- Raíz: no apreciable, por el estado general del individuo se considera que la raíz está en buen estado sanitario general.

Individuo con regular estado físico y regular estado sanitario, no interfiere con la construcción de obra pública y adecuación de espacio público proyectado asociados al proyecto Primera Línea del Metro de Bogotá.

Conservación

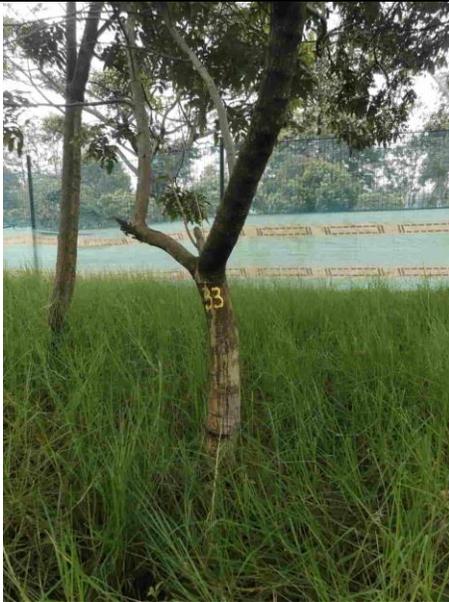
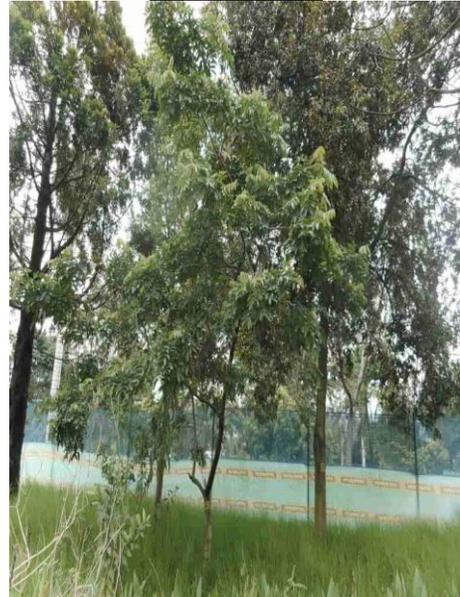
Individuo con regular estado físico y buen estado sanitario, no interfiere con la construcción de obra pública y adecuación de espacio público proyectado asociados al proyecto Primera Línea del Metro de Bogotá.

Tratamiento integral

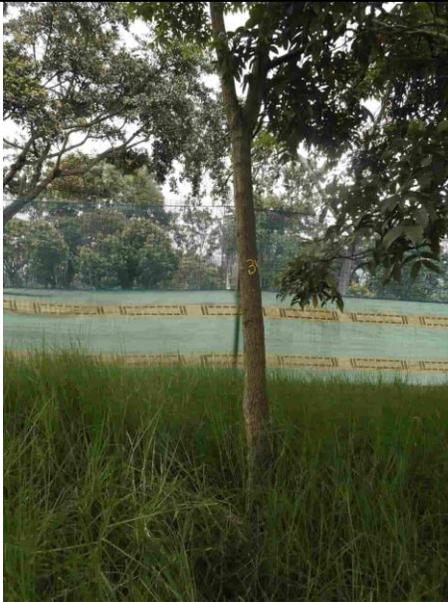
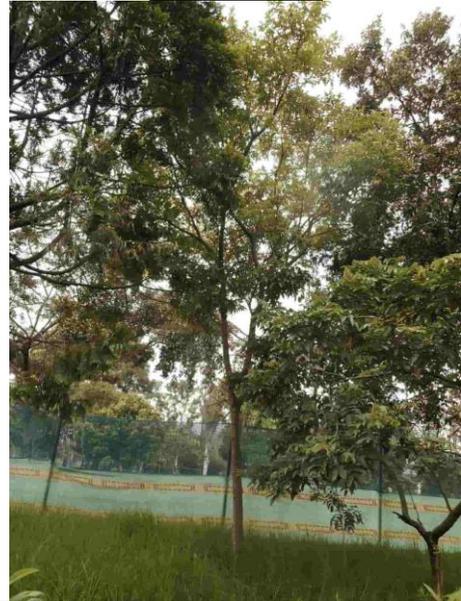
Individuo con regular estado físico y buen estado sanitario, no interfiere con la construcción de obra pública y adecuación de espacio público proyectado asociados al proyecto Primera Línea del Metro de Bogotá.

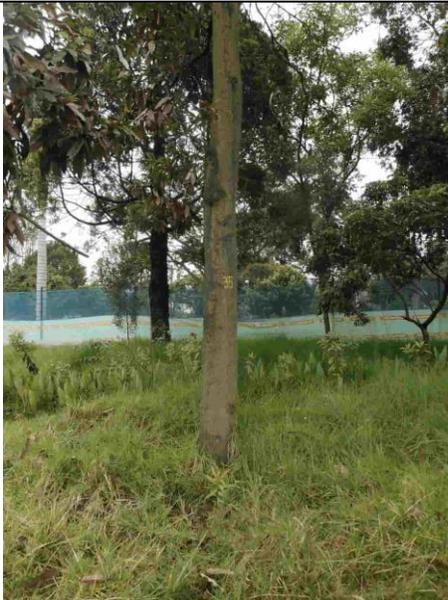
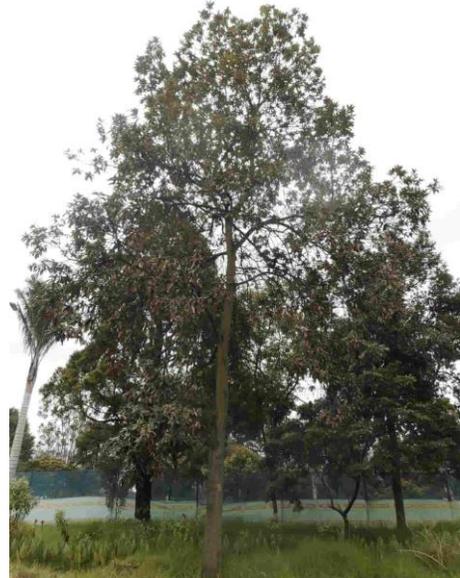
Individuo con regular estado físico y regular estado sanitario, no interfiere con la construcción de obra pública y adecuación de espacio público proyectado asociados al proyecto Primera Línea del Metro de Bogotá.

Tratamiento integral

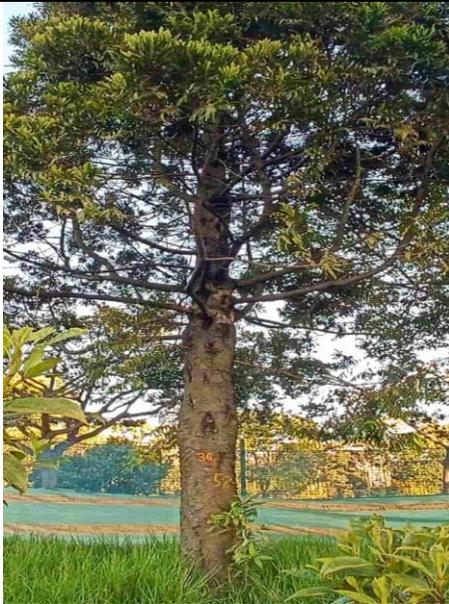
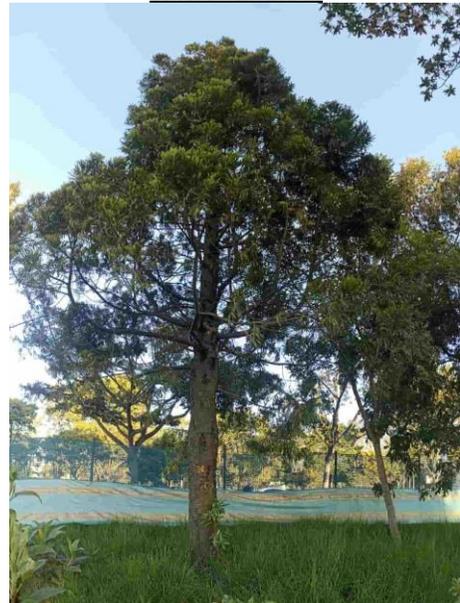
Individuo con buen estado físico y buen estado sanitario, no interfiere con la construcción de obra pública y adecuación de espacio público proyectado asociados al proyecto Primera Línea del Metro de Bogotá.

Tratamiento integral

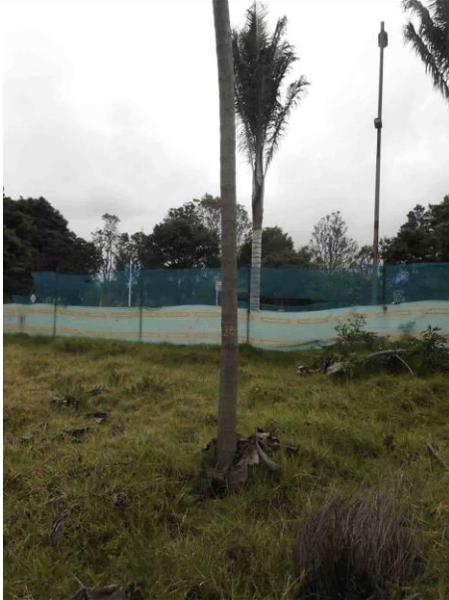
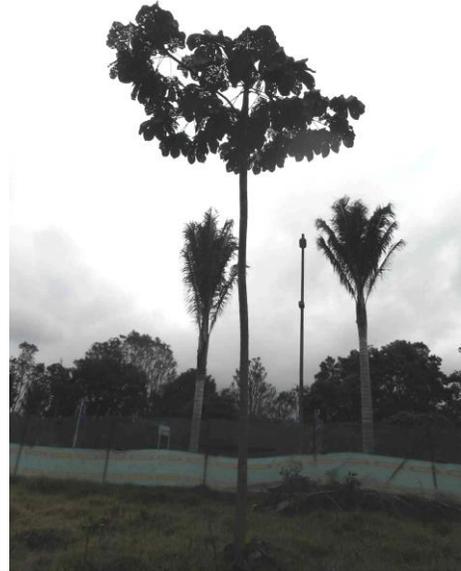
Individuo con buen estado físico y regular estado sanitario, interfiere con la construcción de obra pública y adecuación de espacio público proyectado asociados al proyecto Primera Línea del Metro de Bogotá.
