**FICHA TECNICA DE REGISTRO**

Radicado No.	
Elaboró	Jonathan A. Luna Hernández
Tarjeta profesional N.º	70266-251974
Revisó	
Aprobó	
Fecha aprobación	
Página	1 de 61
Sitio de Visita	Cra 60 # 63 - 27
Barrio Visita	El Rosario
UPZ	103 - Parque Salitre
Solicitante	Metro Línea 1 S.A.S.
Dirección Solicitante	World Trade Center AC 100 # 8A - 49, Torre B, Piso 11, Oficina 1102
c.c. ó N.I.T	901.339.011-6

Fecha de visita técnica	13 de agosto de 2022
Especie	Roble
N. científico	<i>Quercus humboldtii</i>
Árbol N.º	1
Cod.SIGAU	12010102000549
Localización Exacta del árbol	4.661415, -74.088482 / Cra 60 # 63 - 27

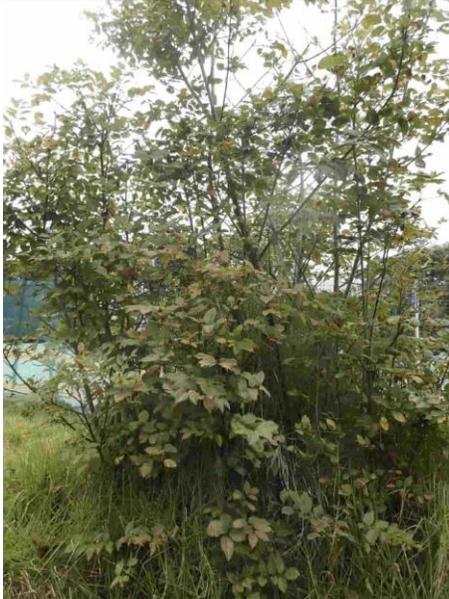
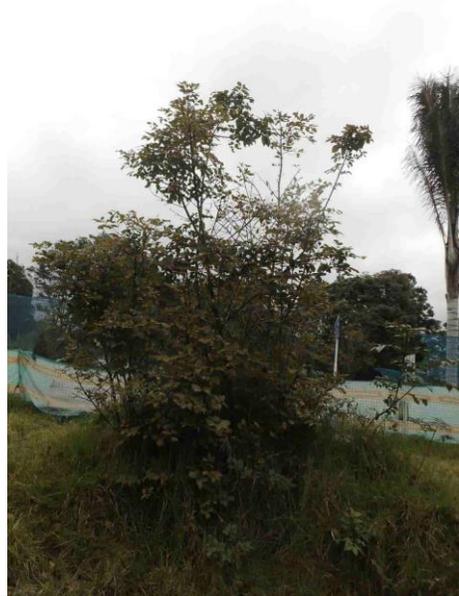
Individuo con regular estado físico y regular estado sanitario, no interfiere con la construcción de obra pública y adecuación de espacio público proyectado asociados al proyecto Primera Línea del Metro de Bogotá.

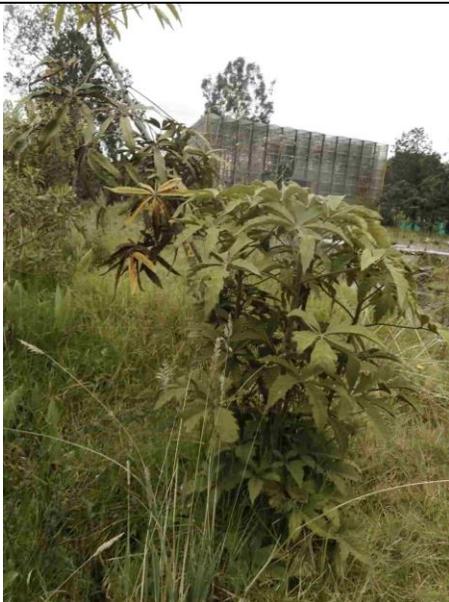
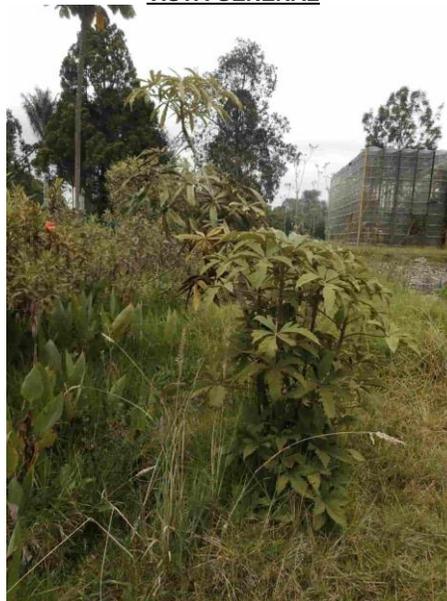
Individuo con regular estado físico y buen estado sanitario, no interfiere con la construcción de obra pública y adecuación de espacio público proyectado asociados al proyecto Primera Línea del Metro de Bogotá.

Tratamiento integral	P.A.P. (m)	0,12
	Altura Total (m)	1,9
	Altura Com. (m)	0
Volumen Comercial (m3)		0

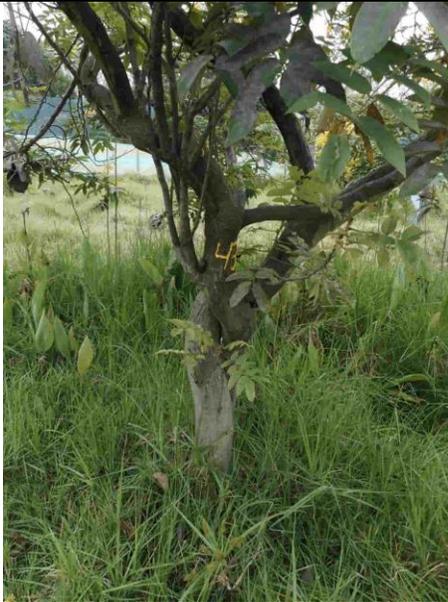
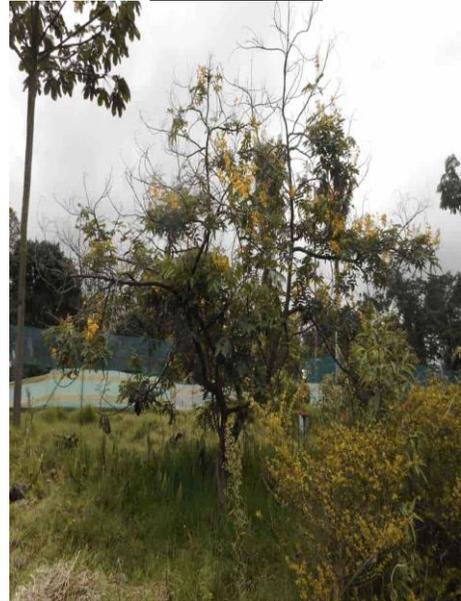
Individuo con regular estado físico y buen estado sanitario, no interfiere con la construcción de obra pública y adecuación de espacio público proyectado asociados al proyecto Primera Línea del Metro de Bogotá.

Tratamiento integral

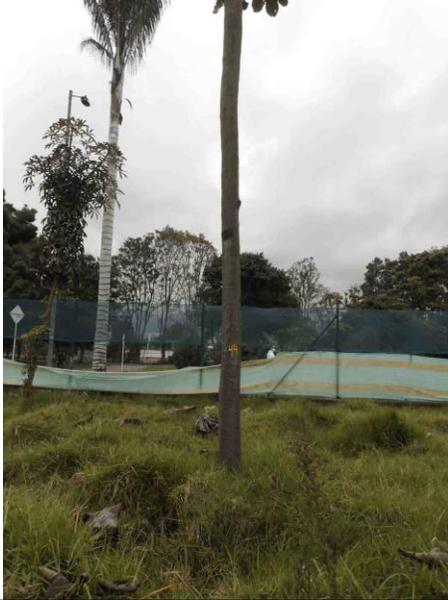
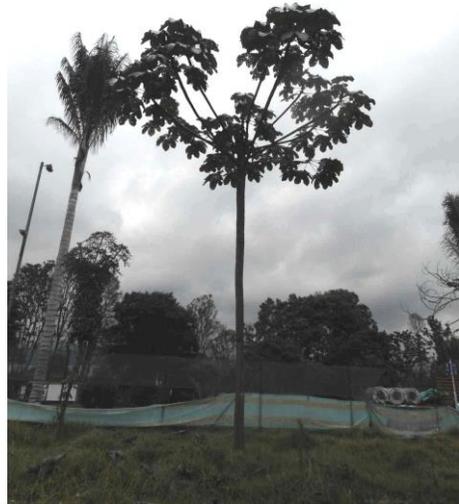
Individuo con buen estado físico y regular estado sanitario, interfiere con la construcción de obra pública y adecuación de espacio público proyectado asociados al proyecto Primera Línea del Metro de Bogotá.

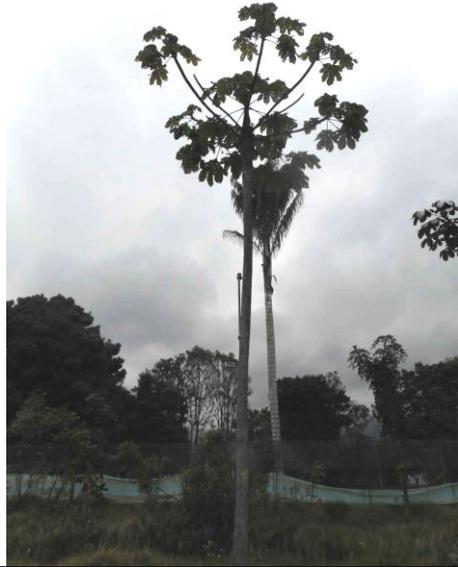
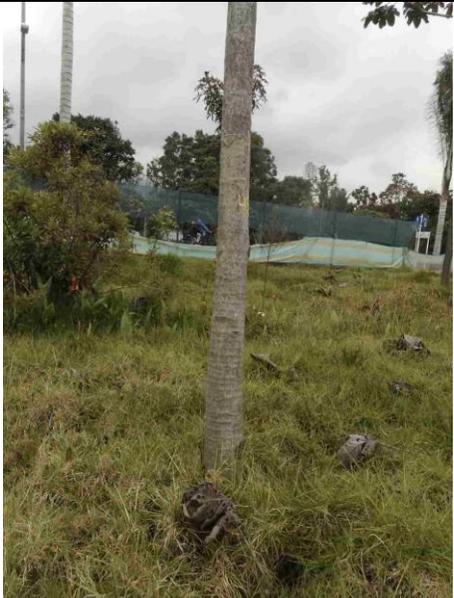
ESTADO SANITARIO: <ul style="list-style-type: none"> Copa: herbivoría, copa en regular estado sanitario general. Fuste: ninguna afección, fuste en buen estado sanitario general. Raíz: no apreciable, por el estado general del individuo se considera que la raíz está en buen estado sanitario general. 																
CAUSAS DE LA INTERVENCIÓN <p>Individuo con buen estado físico y regular estado sanitario, interfiere con la construcción de obra pública y adecuación de espacio público proyectado asociados al proyecto Primera Línea del Metro de Bogotá.</p>																
VISTA DETALLE

INTERVENCIÓN SILVICULTURAL	DIMENSIONES		A CONSIDERAR	P.A.P. (m)	0,57	Bloqueo y traslado	Altura Total (m)	7,1	Altura Com. (m)	0	Volumen Comercial (m3)	0
INTERVENCIÓN SILVICULTURAL	DIMENSIONES															
A CONSIDERAR	P.A.P. (m)	0,57														
Bloqueo y traslado	Altura Total (m)	7,1														
	Altura Com. (m)	0														
	Volumen Comercial (m3)	0

CONCEPTO TÉCNICO														
		<p>Se considera técnicamente viable el bloqueo y traslado del individuo ya que tiene un estado físico y sanitario adecuado, además es posible realizar un bloque para traslado en las condiciones que establece el Manual de Coberturas Vegetales de Bogotá D.C (2021) (Bloque con radio mayor superior a 3 veces el diámetro basal del individuo)</p>

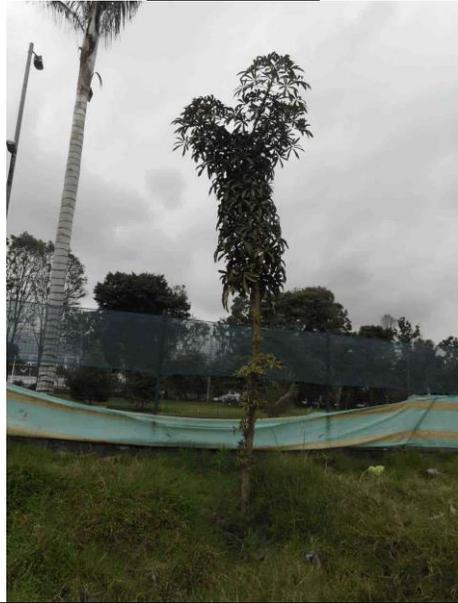
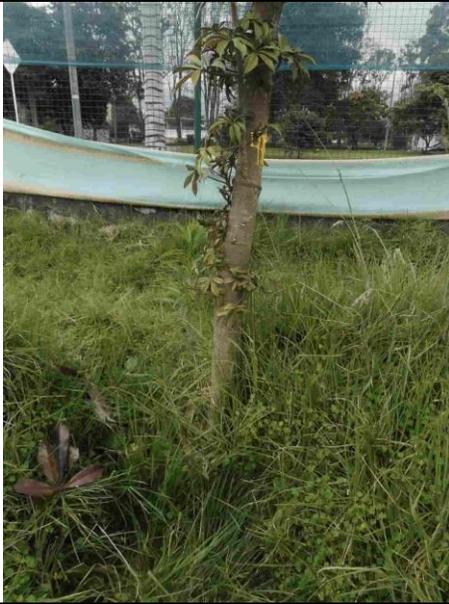
ESTADO SANITARIO: <ul style="list-style-type: none"> Copa: ninguna afección, copa en buen estado sanitario general. Fuste: ninguna afección, fuste en buen estado sanitario general. Raíz: no apreciable, por el estado general del individuo se considera que la raíz está en buen estado sanitario general. 																	
CAUSAS DE LA INTERVENCIÓN																	
Individuo con regular estado físico y buen estado sanitario, no interfiere con la construcción de obra pública y adecuación de espacio público proyectado asociados al proyecto Primera Línea del Metro de Bogotá.

INTERVENCIÓN SILVICULTURAL	DIMENSIONES		A CONSIDERAR	P.A.P. (m)	0,28	Tratamiento integral	Altura Total (m)	5,6	Altura Com. (m)	0	Volumen Comercial (m3)	0
INTERVENCIÓN SILVICULTURAL	DIMENSIONES																
A CONSIDERAR	P.A.P. (m)	0,28															
Tratamiento integral	Altura Total (m)	5,6															
	Altura Com. (m)	0															
	Volumen Comercial (m3)	0															
VISTA DETALLE		CONCEPTO TÉCNICO

Se considera técnicamente viable el tratamiento integral de este individuo ya que presenta regular estado físico, tiene rebrotes, inclinación a 10 grados, y por lo tanto podría requerir de labores de mantenimiento como poda aérea, poda radicular, fertilización y encerramiento

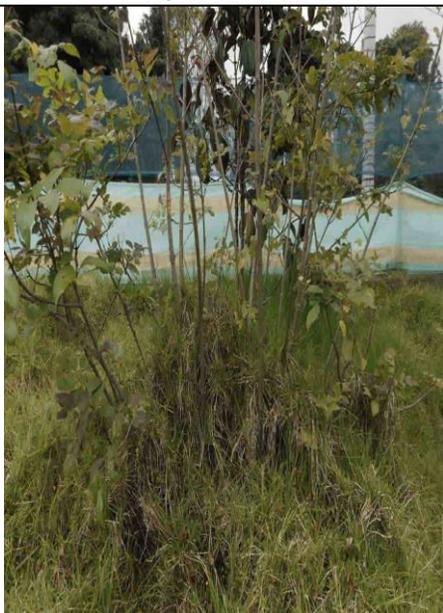
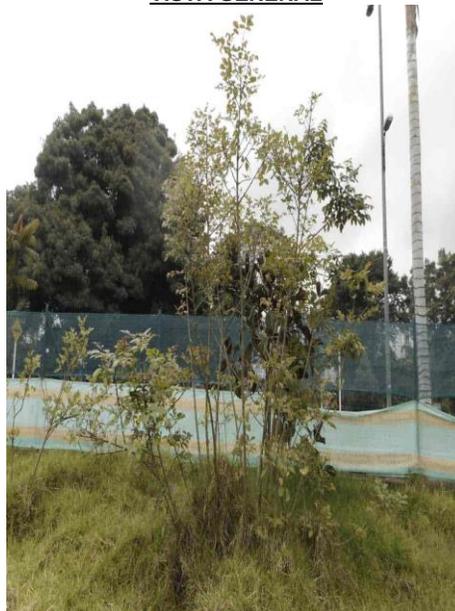
Individuo con regular estado físico y regular estado sanitario, no interfiere con la construcción de obra pública y adecuación de espacio público proyectado asociados al proyecto Primera Línea del Metro de Bogotá.

Tratamiento integral

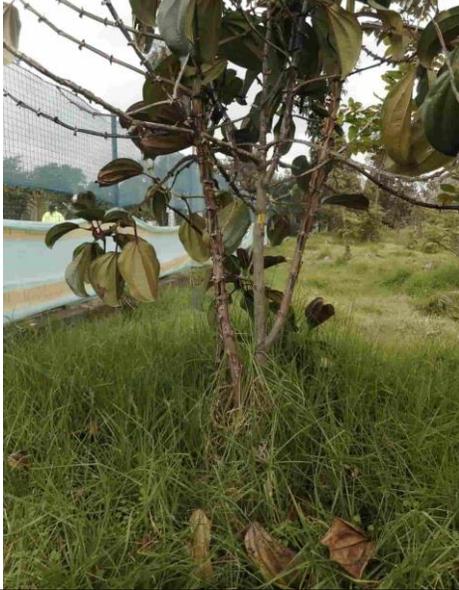
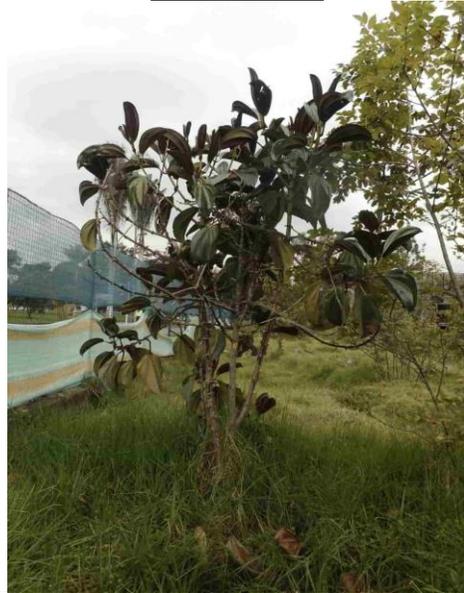
Individuo con buen estado físico y buen estado sanitario, no interfiere con la construcción de obra pública y adecuación de espacio público proyectado asociados al proyecto Primera Línea del Metro de Bogotá.

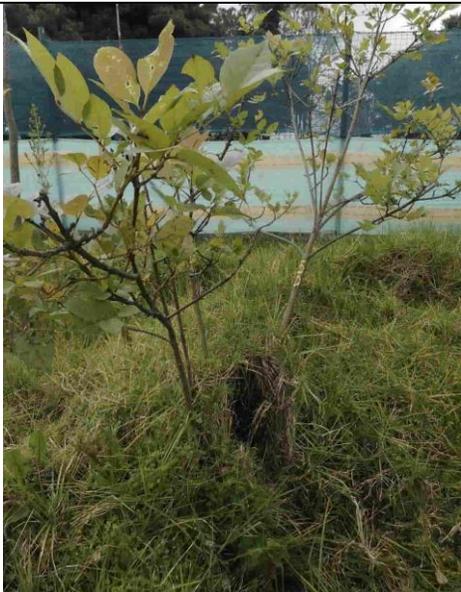
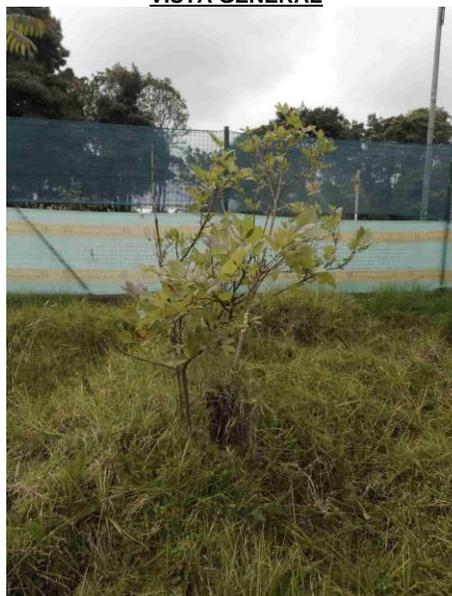
Individuo con regular estado físico y regular estado sanitario, no interfiere con la construcción de obra pública y adecuación de espacio público proyectado asociados al proyecto Primera Línea del Metro de Bogotá.

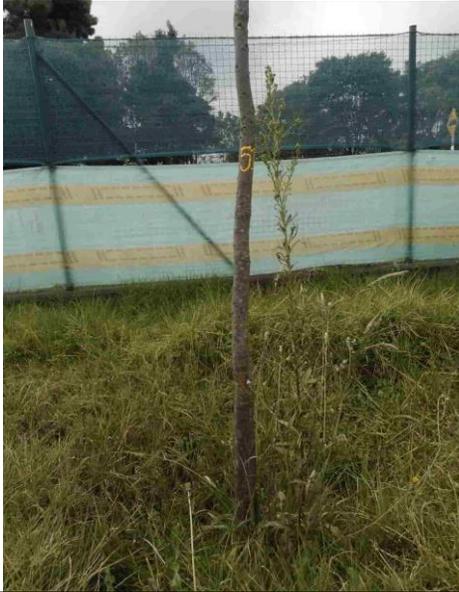
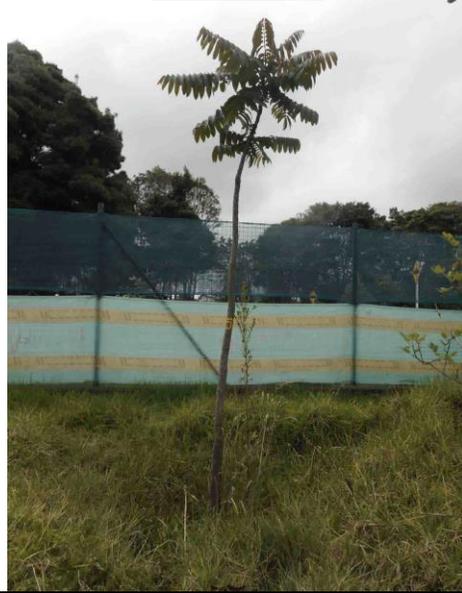
Individuo con buen estado físico y buen estado sanitario, no interfiere con la construcción de obra pública y adecuación de espacio público proyectado asociados al proyecto Primera Línea del Metro de Bogotá.

Tratamiento integral

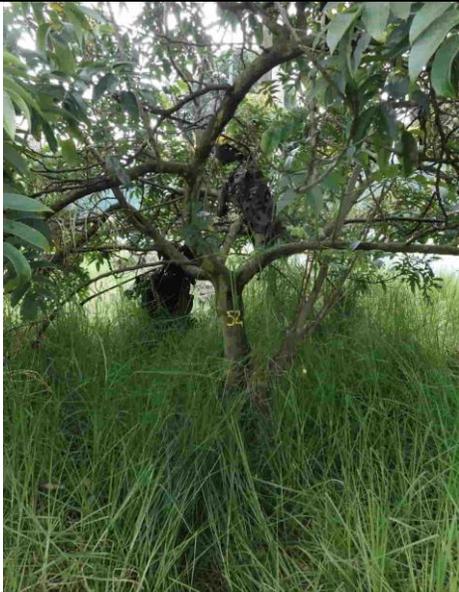
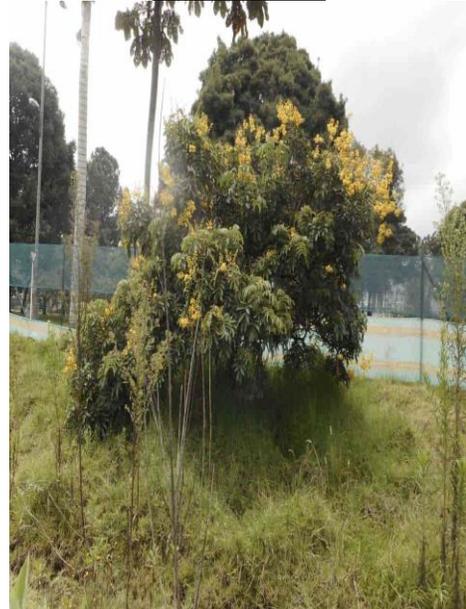
Individuo con regular estado físico y buen estado sanitario, no interfiere con la construcción de obra pública y adecuación de espacio público proyectado asociados al proyecto Primera Línea del Metro de Bogotá.

Se considera técnicamente viable el tratamiento integral de este individuo ya que presenta regular estado físico, tiene excesiva ramificación, ramas secas, y por lo tanto podría requerir de labores de mantenimiento como poda aérea, poda radicular, fertilización y encerramiento

Tratamiento integral

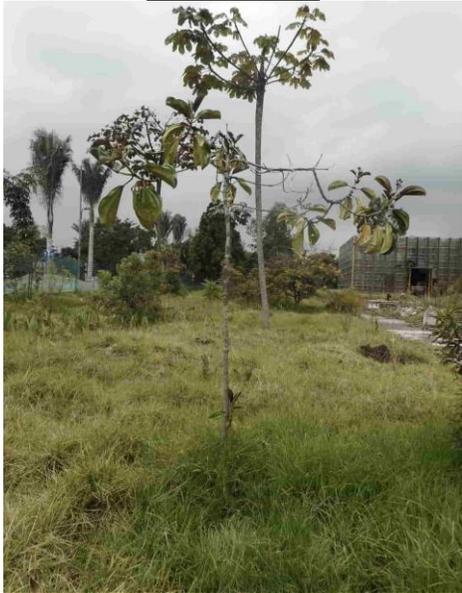
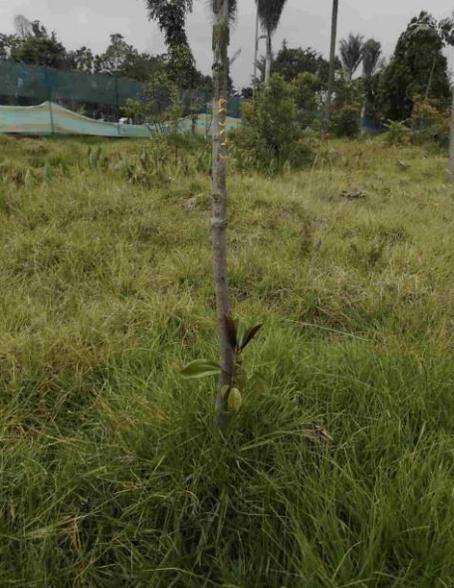
ESTADO SANITARIO: <ul style="list-style-type: none"> Copa: ninguna afección, copa en buen estado sanitario general. Fuste: ninguna afección, fuste en buen estado sanitario general. Raíz: no apreciable, por el estado general del individuo se considera que la raíz está en buen estado sanitario general.

CAUSAS DE LA INTERVENCIÓN				
Individuo con buen estado físico y buen estado sanitario, no interfiere con la construcción de obra pública y adecuación de espacio público proyectado asociados al proyecto Primera Línea del Metro de Bogotá.				
VISTA DETALLE

INTERVENCIÓN SILVICULTURAL		DIMENSIONES		
A CONSIDERAR				
Tratamiento integral	P.A.P. (m)		0,19	
	Altura Total (m)		2,8	
	Altura Com. (m)		0	
	Volumen Comercial (m3)		0	
CONCEPTO TÉCNICO				
Se considera técnicamente viable el tratamiento integral de este individuo ya que presenta buen estado físico y buen estado sanitario, pero podría requerir de labores de mantenimiento como poda aérea, poda radicular, fertilización y encerramiento

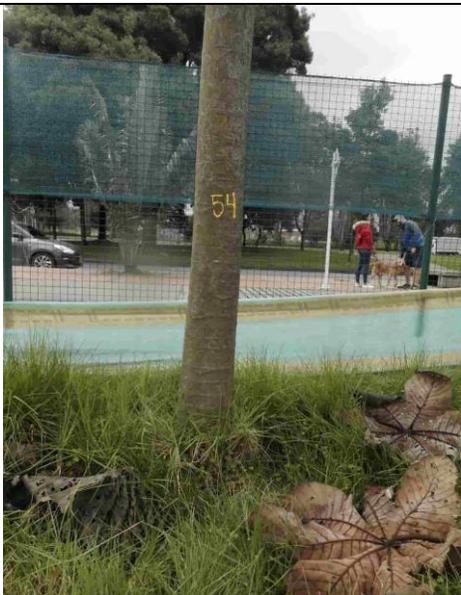
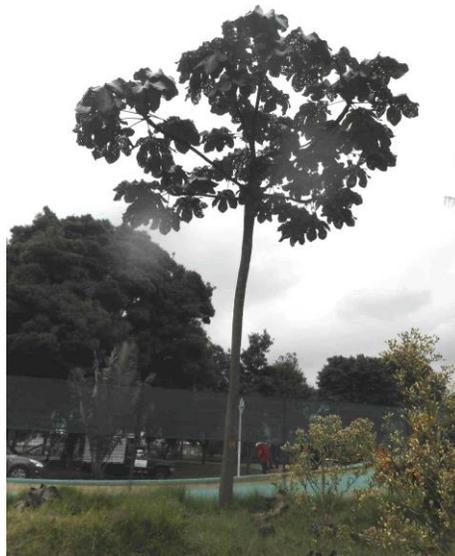
Fecha de visita técnica	13 de agosto de 2022
Especie	Yarumo
N. científico	<i>Cecropia telenitida</i>
Árbol N.º	54
Cod.SIGAU	12010102001015
Localización Exacta del árbol	4.661176, -74.088208 / Cra 60 # 63 - 27

- Copa: normal, copa en buen estado físico general.
- Fuste: fuste recto, fuste en buen estado físico general.
- Raíz: no apreciable, por el estado general del individuo se considera que la raíz está en buen estado físico general.

- Copa: herbivoría, copa en regular estado sanitario general.
- Fuste: ninguna afección, fuste en buen estado sanitario general.
- Raíz: no apreciable, por el estado general del individuo se considera que la raíz está en buen estado sanitario general.

Individuo con buen estado físico y regular estado sanitario, no interfiere con la construcción de obra pública y adecuación de espacio público proyectado asociados al proyecto Primera Línea del Metro de Bogotá.

Se considera técnicamente viable el tratamiento integral de este individuo ya que presenta regular estado sanitario, tiene herbivoría, y por lo tanto podría requerir de labores de mantenimiento como poda aérea, poda radicular, fertilización y encerramiento

Tratamiento integral

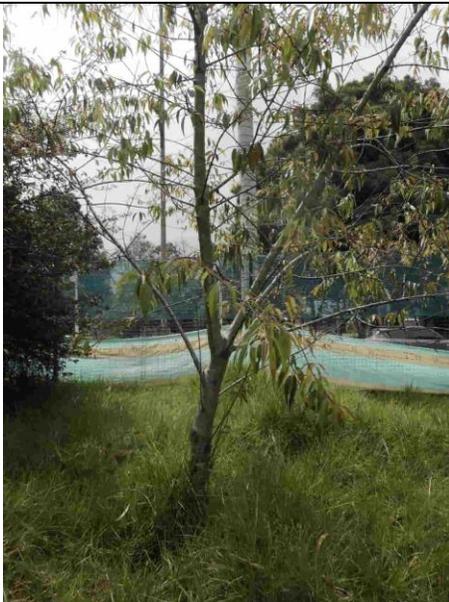
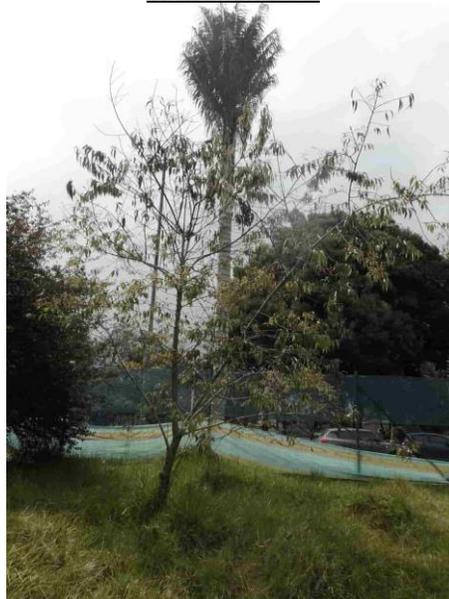
Fecha de visita técnica	13 de agosto de 2022
Especie	Cerezo
N. científico	<i>Prunus serotina</i>
Árbol N.º	55
Cod.SIGAU	12010102001014
Localización Exacta del árbol	4.661263, -74.088207 / Cra 60 # 63 - 27

- Copa: normal, copa en buen estado físico general.
- Fuste: bifurcado, inclinado a 10 grados, fuste en regular estado físico general.
- Raíz: no apreciable, por el estado general del individuo se considera que la raíz está en buen estado físico general.

- Copa: puntos de succión, copa en regular estado sanitario general.
- Fuste: ninguna afección, fuste en buen estado sanitario general.
- Raíz: no apreciable, por el estado general del individuo se considera que la raíz está en buen estado sanitario general.

Individuo con buen estado físico y regular estado sanitario, no interfiere con la construcción de obra pública y adecuación de espacio público proyectado asociados al proyecto Primera Línea del Metro de Bogotá.

Se considera técnicamente viable el tratamiento integral de este individuo ya que presenta regular estado sanitario, tiene puntos de succión, y por lo tanto podría requerir de labores de mantenimiento como poda aérea, poda radicular, fertilización y encerramiento

Tratamiento integral

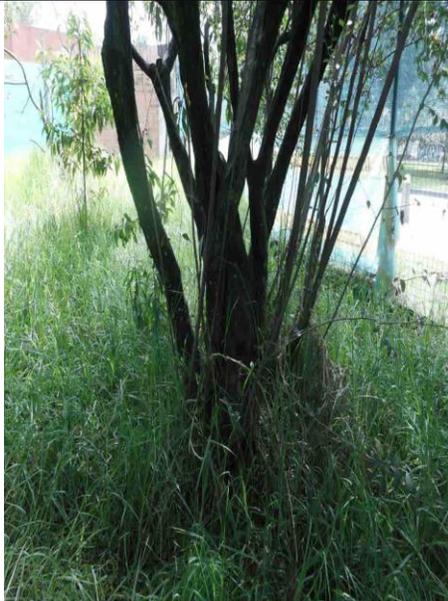
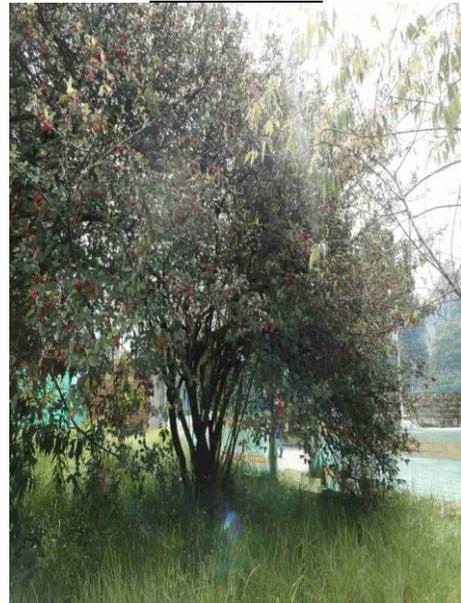
Fecha de visita técnica	13 de agosto de 2022
Especie	Holly liso
N. científico	<i>Cotoneaster panosus</i>
Árbol N.º	56
Cod.SIGAU	12010102000524
Localización Exacta del árbol	4.6613, -74.088158 / Cra 60 # 63 - 27

- Copa: excesiva ramificación, ramas secas, ramas pendulares, copa en regular estado físico general.
- Fuste: bifurcaciones basales, cavidades, fuste en regular estado físico general.
- Raíz: no apreciable, por el estado general del individuo se considera que la raíz está en buen estado físico general.

- Copa: ninguna afección, copa en buen estado sanitario general.
- Fuste: ninguna afección, fuste en buen estado sanitario general.
- Raíz: no apreciable, por el estado general del individuo se considera que la raíz está en buen estado sanitario general.

Individuo con regular estado físico y buen estado sanitario, no interfiere con la construcción de obra pública y adecuación de espacio público proyectado asociados al proyecto Primera Línea del Metro de Bogotá.

Tratamiento integral

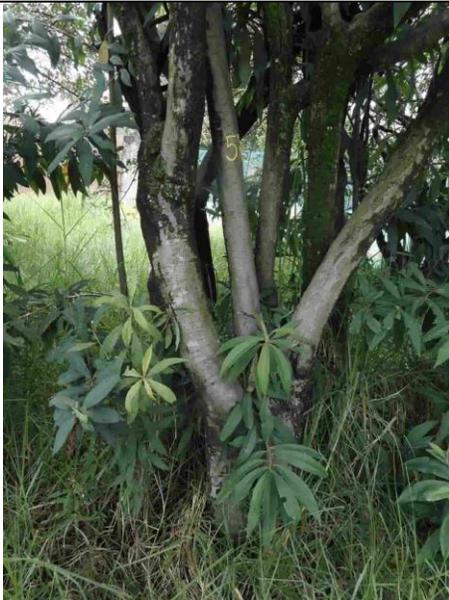
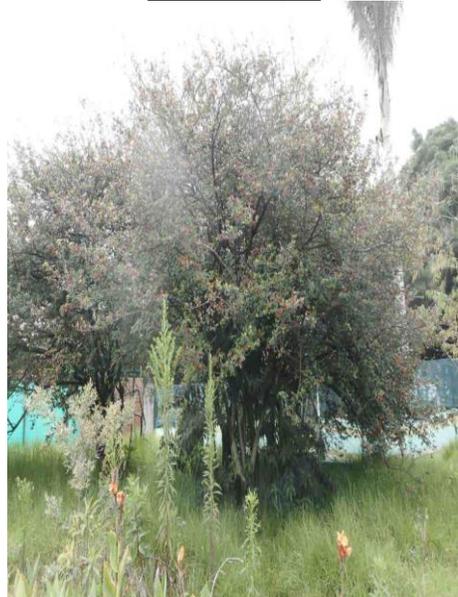
Individuo con regular estado físico y buen estado sanitario, no interfiere con la construcción de obra pública y adecuación de espacio público proyectado asociados al proyecto Primera Línea del Metro de Bogotá.

INTERVENCIÓN SILVICULTURAL	DIMENSIONES	
A CONSIDERAR Tratamiento integral	P.A.P. (m)	0,48
	Altura Total (m)	4,3
	Altura Com. (m)	0
	Volumen Comercial (m3)	0

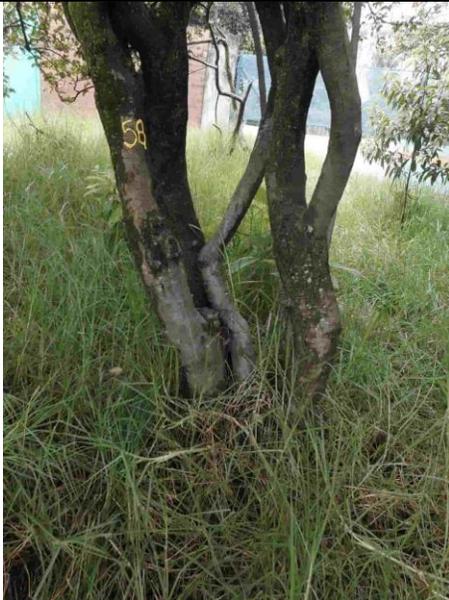
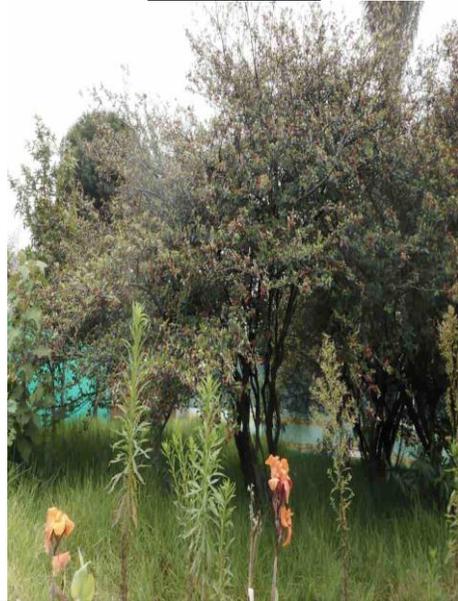
Individuo con regular estado físico y buen estado sanitario, no interfiere con la construcción de obra pública y adecuación de espacio público proyectado asociados al proyecto Primera Línea del Metro de Bogotá.

Tratamiento integral

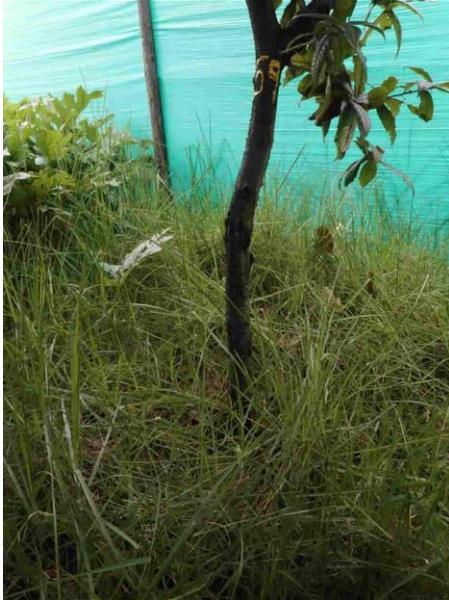
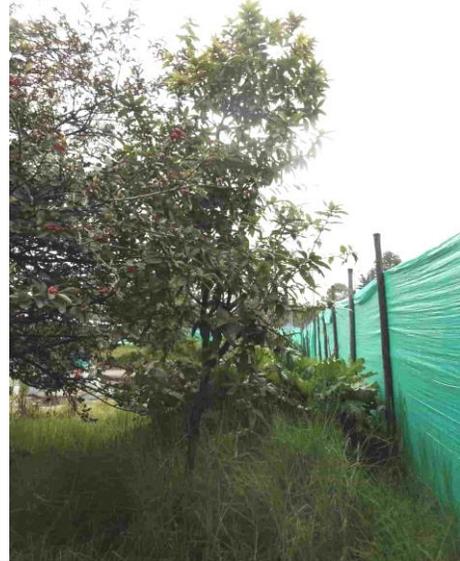
Individuo con buen estado físico y buen estado sanitario, no interfiere con la construcción de obra pública y adecuación de espacio público proyectado asociados al proyecto Primera Línea del Metro de Bogotá.

Tratamiento integral

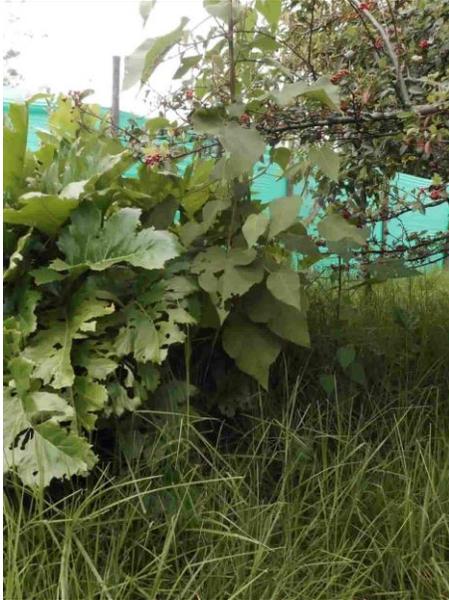
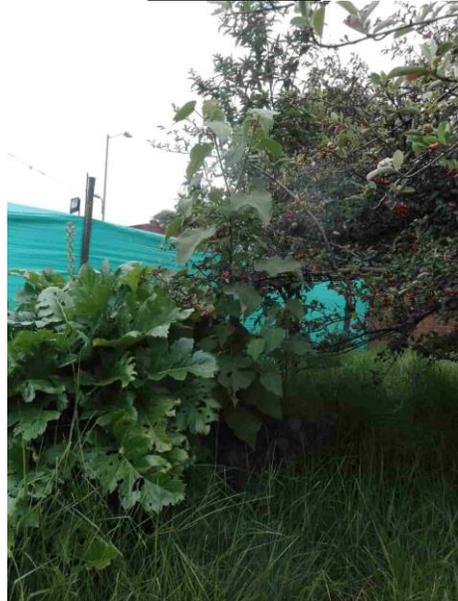
Individuo con buen estado físico y regular estado sanitario, no interfiere con la construcción de obra pública y adecuación de espacio público proyectado asociados al proyecto Primera Línea del Metro de Bogotá.

Tratamiento integral

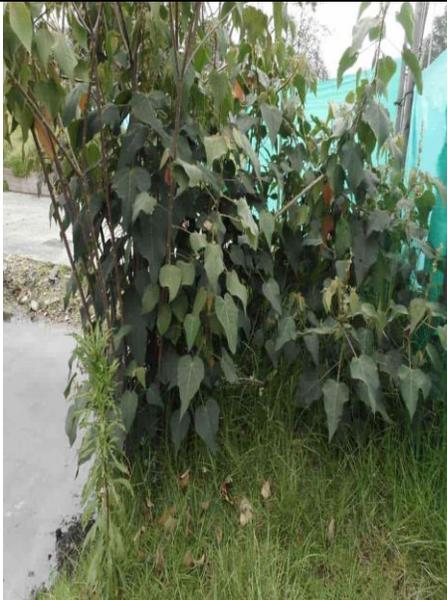
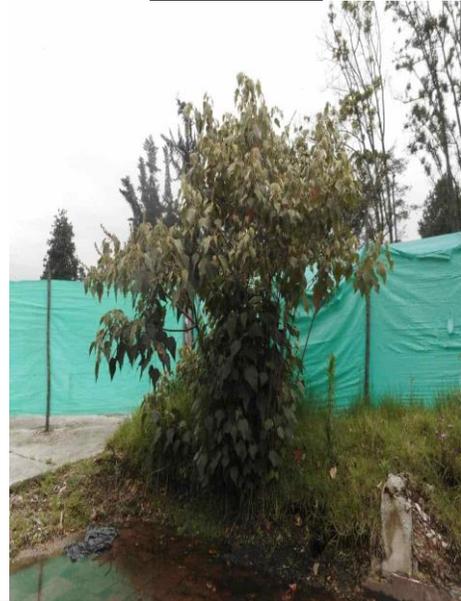
Individuo con regular estado físico y buen estado sanitario, interfiere con la construcción de obra pública y adecuación de espacio público proyectado asociados al proyecto Primera Línea del Metro de Bogotá.

Tala
