**“ELABORAR LOS ESTUDIOS DE PREFACTIBILIDAD DEL CORREDOR
FÉRREO DEL SUR EN LA MODALIDAD FÉRROVIARIA Y SU ARTICULACIÓN
CON OTROS PROYECTOS DE TRANSPORTE DE LA REGIÓN BOGOTÁ-
CUNDINAMARCA.”**

CONTRATO DE CONSULTORÍA No. 1860 DE 2021

**INFORME 2: REVISIÓN Y ANÁLISIS DE LA INFORMACIÓN - RAI
ESTRUCTURAS**

BOGOTÁ, 2022 – mayo 2

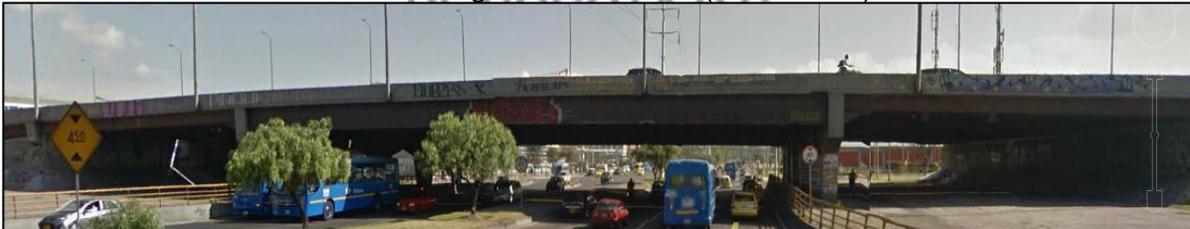
- Av. Medellín Por Av. del Congreso Eucarístico (costado sur)

Una vez realizada la inspección visual del puente, se obtuvo una calificación final de 2,68- Este puente se encuentra priorizado para el reforzamiento estructural vigencia 2017.

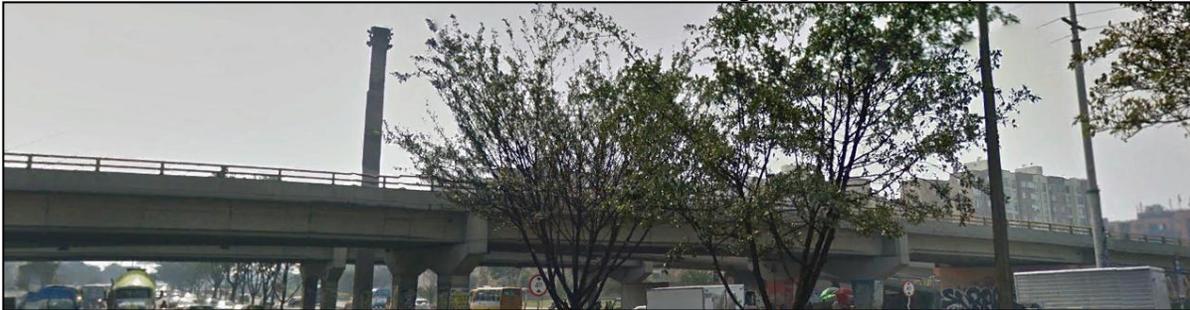
- Av. Luis Carlos Galán Sarmiento Por Av. Del Congreso Eucarístico (costado norte)

En la inspección realizada se evaluó la superestructura, se detectaron algunas fisuras de carácter menor en elementos, se observó acero expuesto en las barreras de contención vehicular, los elementos estructurales principales como columnas y vigas se encuentran en buen estado según la exploración visual realizada, con suciedad debido a la polución que generan los vehículos que circulan por esta vía.

Una vez realizada la inspección visual del puente, se obtuvo una calificación final de 2.00, el puente se encuentra en buen estado y su funcionamiento es óptimo para el nivel de servicio prestado.

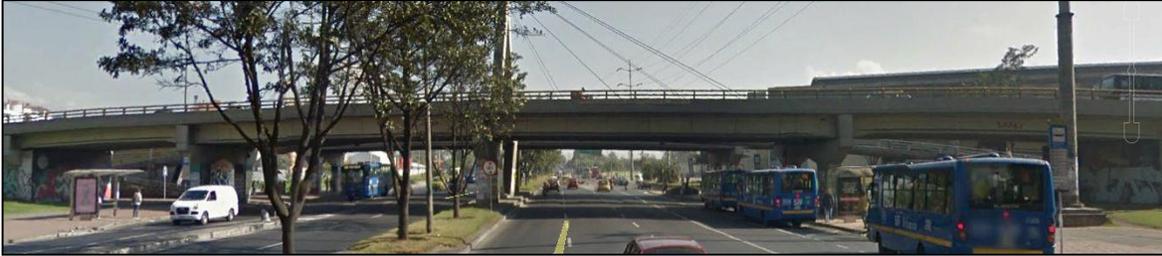
- Av. Luis Carlos Galán Sarmiento Por Av. Del Congreso Eucarístico (costado sur)

En la inspección realizada se evaluó la superestructura, se detectaron algunas fisuras de carácter menor en elementos, se observó acero expuesto en las barreras de contención vehicular, los elementos estructurales principales como columnas y vigas se encuentran en buen estado según la exploración visual realizada, con suciedad debido a la polución que generan los vehículos que circulan por esta vía.

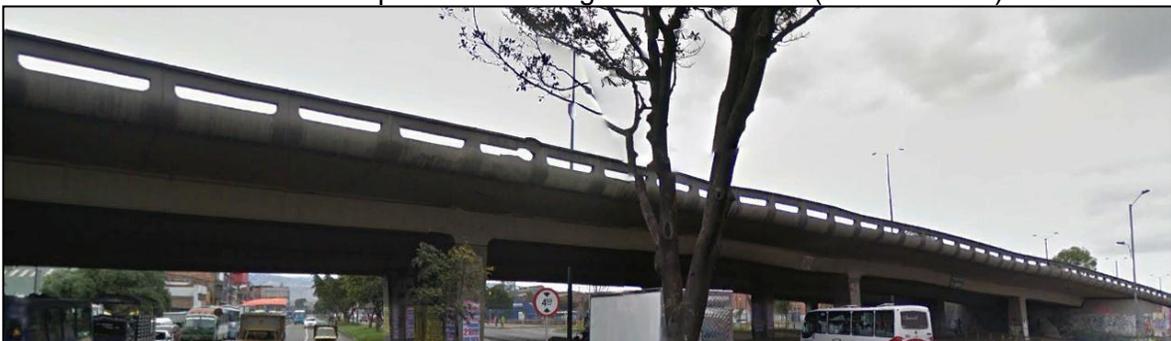
- Av. De Las Américas por Av. del Congreso Eucarístico (costado norte)

En la inspección realizada se encuentra desportillamiento, fisuras y exposición de acero de refuerzo en andén y barrera de contención costado norte, la carpeta de rodadura presenta segregación de asfalto y baches, hay presencia de fisuras en muro de cerramiento noroccidental, se verifica fisuras selladas mediante inyección en vigas y losa, en junta de muro nororiental hay fisuras y exposición de acero de refuerzo, la columna en el eje 6A presenta fisuras en la base. Se presenta humedad y eflorescencia en los voladizos y se percibe vibración.

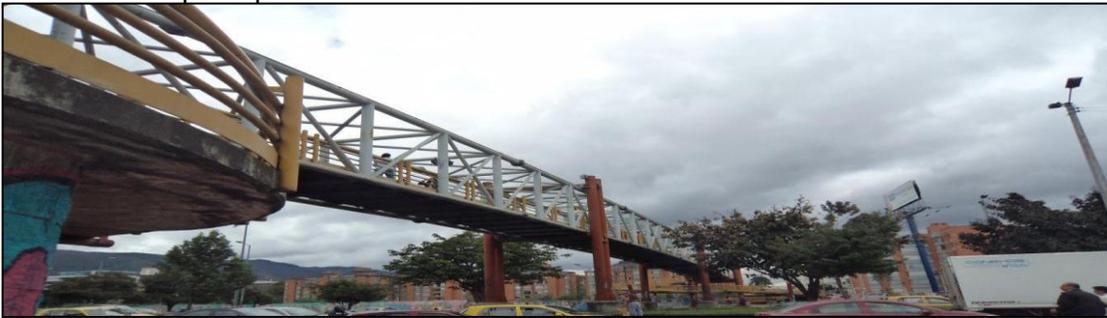
- Av. España por KR 47

En la inspección realizada, se observa fisuramiento y exposición de acero de refuerzo en la parte superior del tablero. Humedades en la parte inferior de la losa y rampas. Algo de peladuras y oxidación en elementos metálicos de conexión.

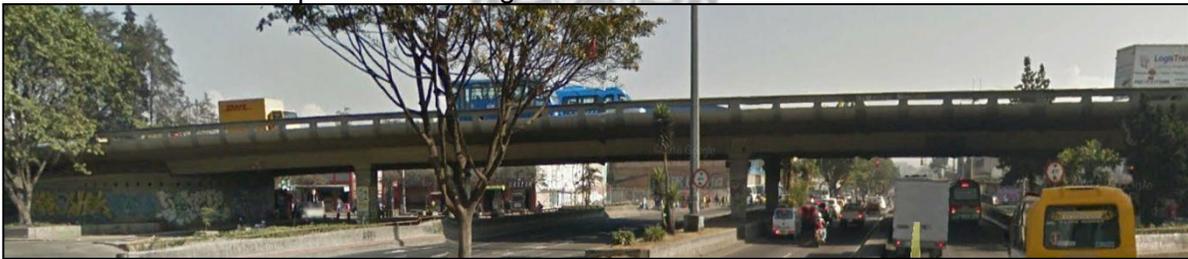
- Av. Centenario por Av. del Congreso Eucarístico

Se evidencia presencia de habitantes de calle, quemas bajo puente, funcionamiento de parqueaderos bajo el puente en ambos extremos y baterías de baños en el costado suroriental. En la inspección realizada se encuentra exposición de acero de refuerzo en guarda ruedas sur y pérdida de elemento elastomérico en juntas de dilatación costado sur; en los pasos vehiculares habilitados en carrera 67 y 68A se observan impactos y desportillamientos y la carpeta de rodadura en puente y terraplenes tiene piel de cocodrilo, fisuras, baches y segregación del asfalto. Las barreras de contención presentan desportillamientos y exposición de acero de refuerzo y los voladizos suciedad, humedad y

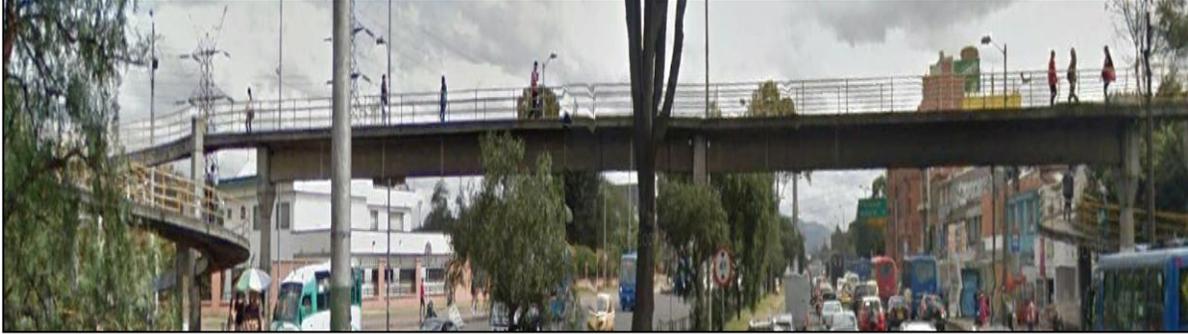
- Av. del Congreso Eucarístico por CL 45

La estructura inspeccionada presenta fisuras en columna y humedad y eflorescencia en voladizos. Se encuentran fisuras, grietas, exposición de acero y materia orgánica en rampas. Se presenta humedad en general. Se observa delaminación de pintura, oxidación y corrosión en barandas y desportillamiento con exposición de acero en bordillo y tablero. Se percibe vibración. Se encuentran fisuras en topes sísmicos. Hay un aparente golpe en la baranda occidental que generó pandeo local, oxidación, corrosión y fisuramiento en el elemento. Se observa aparente inclinación de la viga entre ejes 1 y 2 y fisura en la viga del costado occidental. Se verificó el gálibo en campo con un valor de 4,96 m.

Una vez efectuada la inspección visual y evaluación del puente, se obtuvo una calificación final de 2,17, lo que indica que en la visita realizada no se detectaron daños o deficiencias en los elementos que pudieron ser calificados que comprometieran su funcionamiento, sin embargo, se recomienda realizar una inspección más detallada que involucre ensayos de laboratorio para determinar el estado real de la estructura y el mantenimiento para garantizar su estabilidad y funcionalidad.

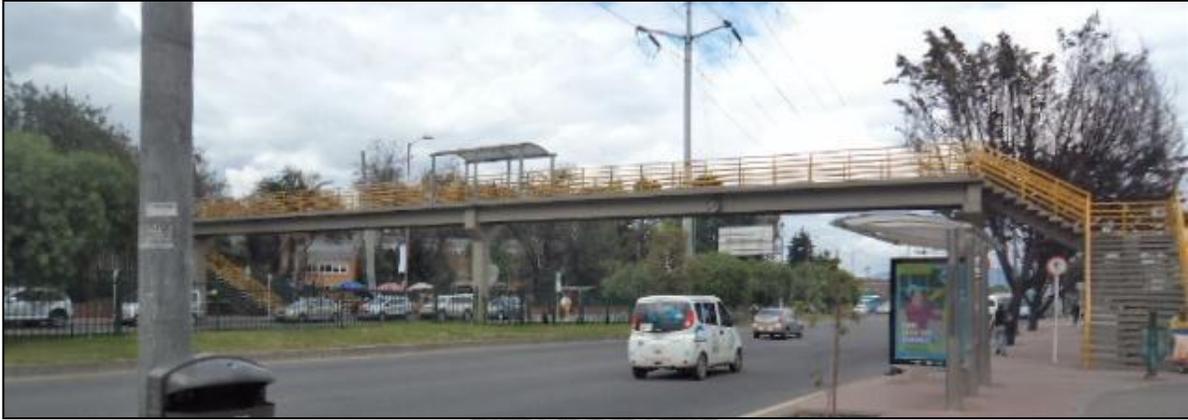
- Av. del Congreso Eucarístico por Av. José Celestino Mutis (costado norte)

En la inspección realizada, se observa que se presenta diferencia de nivel en losas del tablero y pérdida de junta ocasionando dilatación de alto grado.

Este puente se encuentra seleccionado para su reforzamiento y construcción de rampas vigencia 2017, pero se debe esclarecer la adquisición de los predios requeridos para el desarrollo de las rampas.

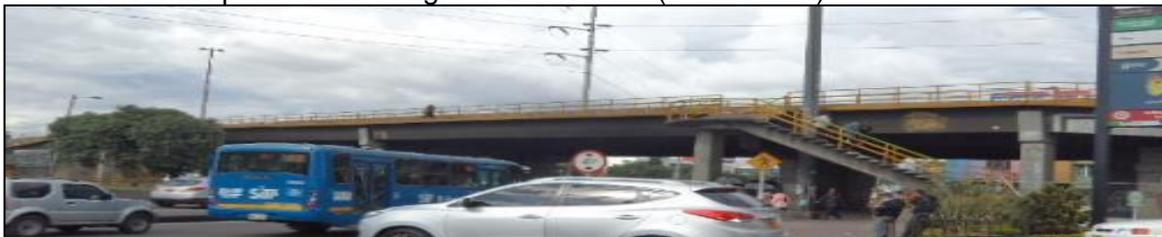
- Av. Chile por Av. del Congreso Eucarístico (costado sur)

En la inspección realizada se evaluó la superestructura, se detectaron algunas fisuras de carácter menor en elementos, se observó acero expuesto en las barreras de contención vehicular, los elementos estructurales principales como columnas y vigas se encuentran en buen estado según la exploración visual realizada, con suciedad debido a la polución que generan los vehículos que circulan por esta vía.

Una vez realizada la inspección visual del puente, se obtuvo una calificación final de 2.00, el puente se encuentra en buen estado y su funcionamiento es óptimo para el nivel de servicio prestado.

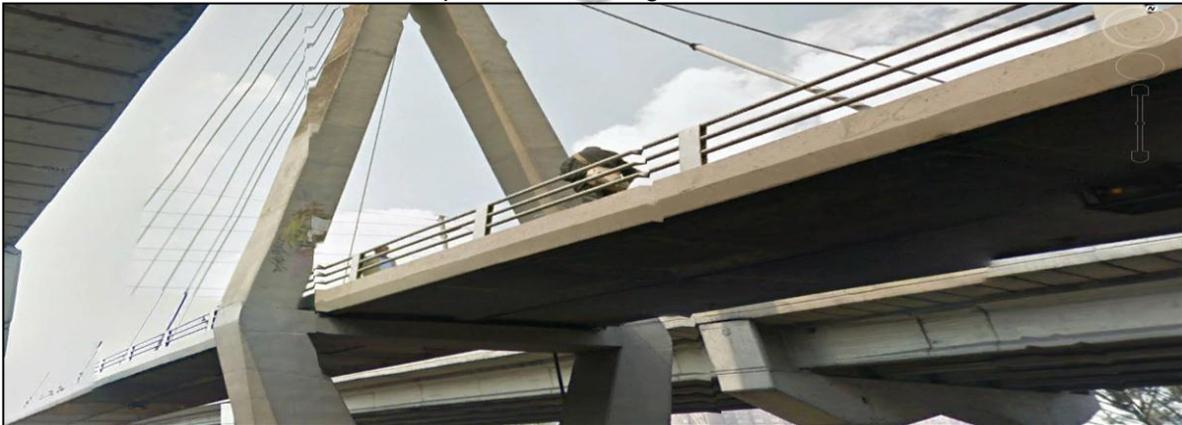
- Av. Luis Carlos Sarmiento por Av. del Congreso Eucarístico

Una vez realizada la inspección visual del puente, se obtuvo una calificación final de 3.00, por lo cual se recomienda la inspección más detallada de los elementos que lo componen realizando ensayos de laboratorio específicos que suministren las características y propiedades de los materiales, para un posterior estudio de vulnerabilidad sísmica y reforzamiento estructural si se requiriera. Este puente se encuentra priorizado para reforzamiento y mantenimiento en la vigencia 2017.

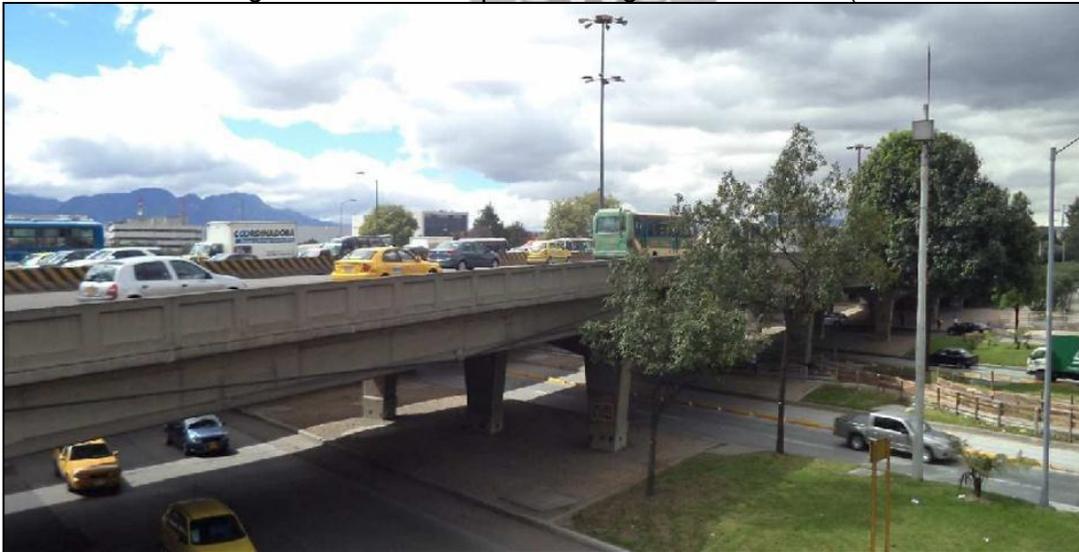
- Av. del Congreso Eucarístico por Av. Jorge Eliécer Gaitán (costado occidental)

Una vez realizada la inspección visual del puente, se obtuvo una calificación final de 2.00, el puente se encuentra en buen estado y su funcionamiento es óptimo para el nivel de servicio prestado.

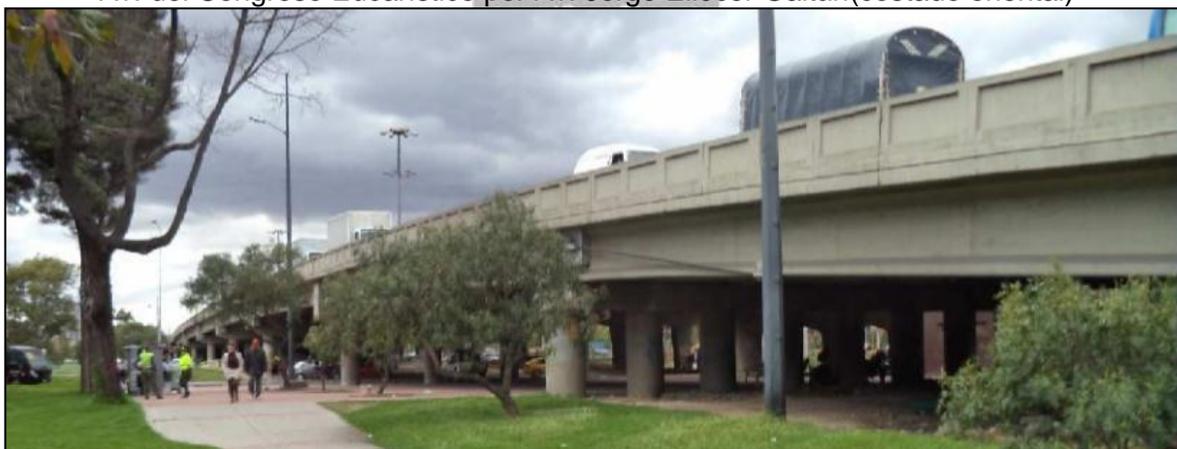
- Av. del Congreso Eucarístico por Av. Jorge Eliécer Gaitán (costado oriental)

Una vez realizada la inspección visual del puente, se obtuvo una calificación final de 2.00, el puente se encuentra en buen estado y su funcionamiento es óptimo para el nivel de servicio prestado.

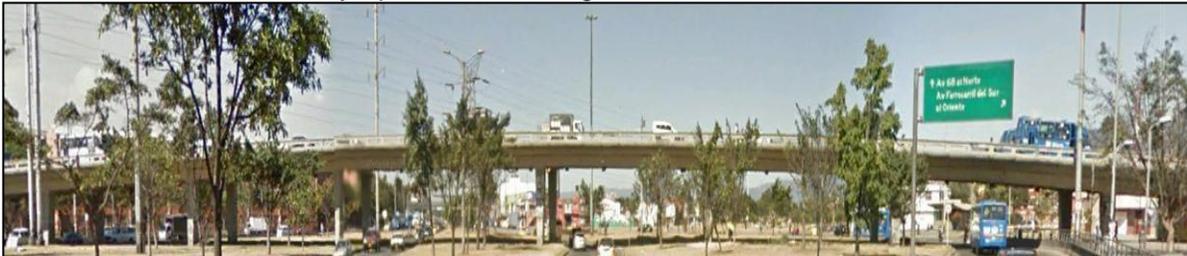
- Av. Primero de Mayo por Av. del Congreso Eucarístico

Se evidencia presencia de habitantes de calle, quemas bajo puente. En la inspección realizada se encontró segregación de asfalto, baches y fisuras en terraplén de acceso y carpeta de rodadura, fisuras en barreras de contención, materia orgánica en juntas, humedad y materia orgánica en losa, fisuramiento en columna eje 8 costado occidental. En guarda rueda se evidenció desportillamiento y exposición de acero de refuerzo.

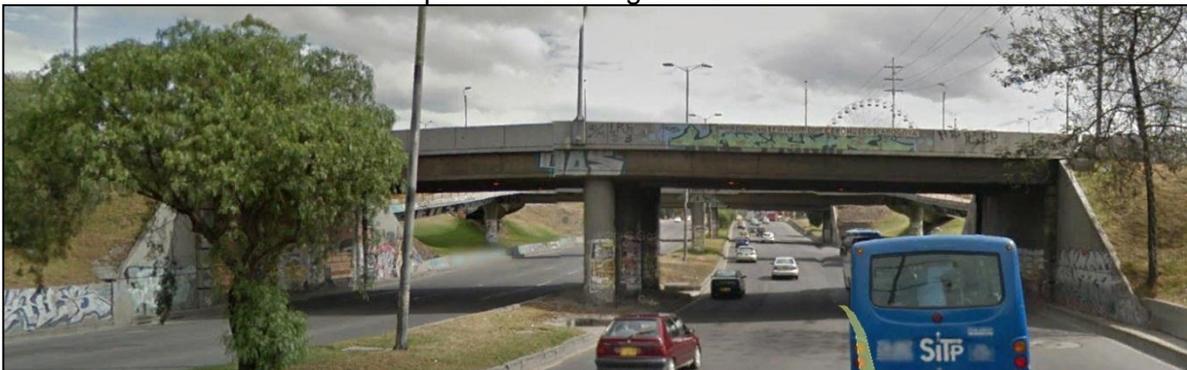
- Av. José Celestino Mutis por Av. del Congreso Eucarístico

En la visita de inspección se encontró materia orgánica, humedad y eflorescencia en muros, aparente asentamiento de terraplén de acceso, infiltración de agua por juntas de dilatación, fisura, desportillamiento y agrietamiento en juntas, se evidenció baches y segregación de asfalto en carpeta de rodadura, exposición de acero de refuerzo en barreras del terraplén.

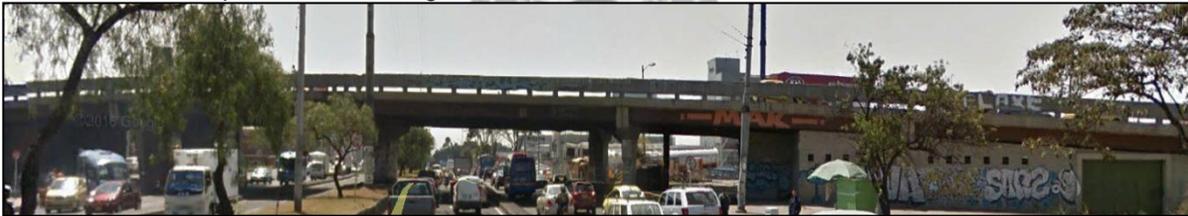
- Av. Chile por Av. del Congreso Eucarístico

Se presentan baches, fisuras y agrietamiento en la carpeta de rodadura sobre los terraplenes de acceso. Humedad y acumulación de sedimentos en vigas cabezal, las vigas longitudinales presentan oxidación. Se evidencia la presencia de habitantes de la calle dentro de los muros de cerramiento del puente.

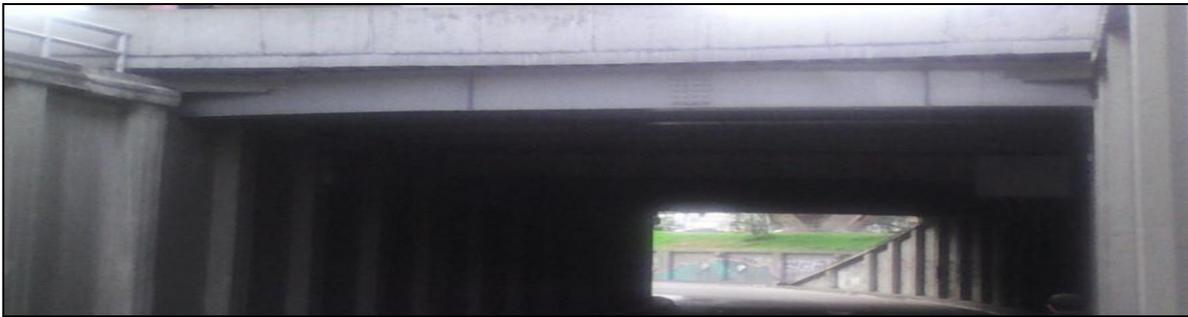
Fotografía 16-32 Puente existente Av. Paseo Del Country por Av. Carlos Lleras Restrepo (costado oriental)

En la inspección realizada, se observa alto grado de eflorescencia y carbonatación en la parte inferior del tablero y vigas, resultado de filtración de agua en las juntas de las losas prefabricadas. Las vigas se encuentran desportilladas por el paso de vehículos que superan la altura permitida. Grietas y fisuras en la carpeta de rodadura. Se evidenció de igual modo filtración de agua en ciertos puntos de los muros de contención. La calificación de los estribos no fue posible debido a que los muros pantalla no permiten su visibilidad.

Una vez realizada la inspección visual del puente, se obtuvo una calificación final de 2,57, por lo cual se recomienda la inspección más detallada de los elementos que lo componen realizando ensayos de laboratorio específicos que suministren las características y propiedades de los materiales, para un posterior estudio de vulnerabilidad sísmica y reforzamiento estructural si se requiriera.

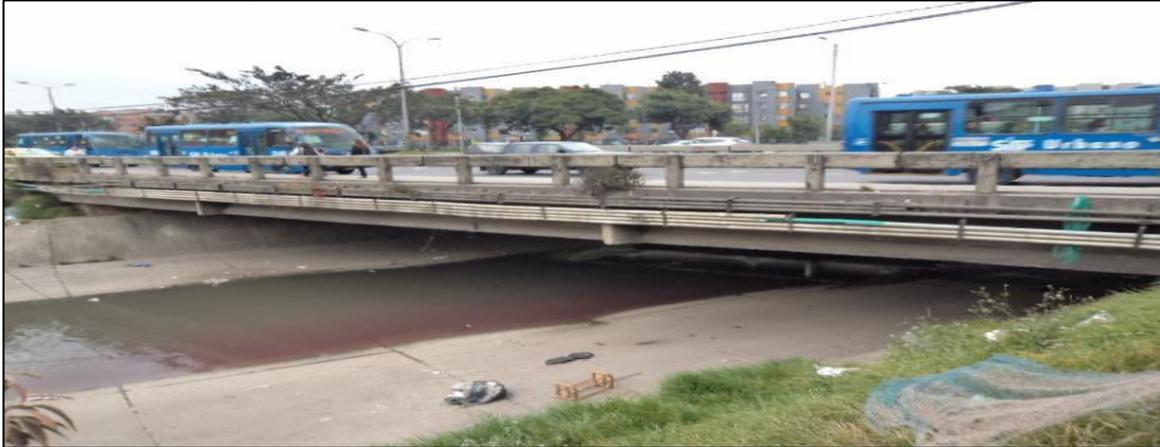
- Av. del Congreso Eucarístico por CL1 (costado oriental)

En la visita de inspección se identifica paso de tubería de red eléctrica, la carpeta de rodadura cuenta con sistema de drenaje. Se encontró humedad, eflorescencia, materia orgánica y desportillamiento en losa, en las barreras de contención se presenta desportillamiento con exposición de acero de refuerzo y pérdida de recubrimiento. Se evidenció suciedad, materia orgánica y desportillamiento en vigas y alta suciedad en canal.

Una vez efectuada la inspección visual y evaluación del puente, se obtuvo una calificación final de 2,88, lo que indica que en la visita realizada se detectaron daños o deficiencias en los elementos que pudieron ser calificados que pueden comprometer la funcionalidad o estabilidad de la estructura, por lo cual se recomienda realizar una inspección más detallada de los elementos que la componen efectuando ensayos de laboratorio específicos que suministren las características y propiedades de los materiales, para un posterior estudio de vulnerabilidad sísmica y reforzamiento estructural que permita determinar si es necesaria la rehabilitación o el reemplazo de la estructura existente.

La presencia de habitantes de calle genera altos impactos en el aseo de la estructura y en la seguridad de la zona.

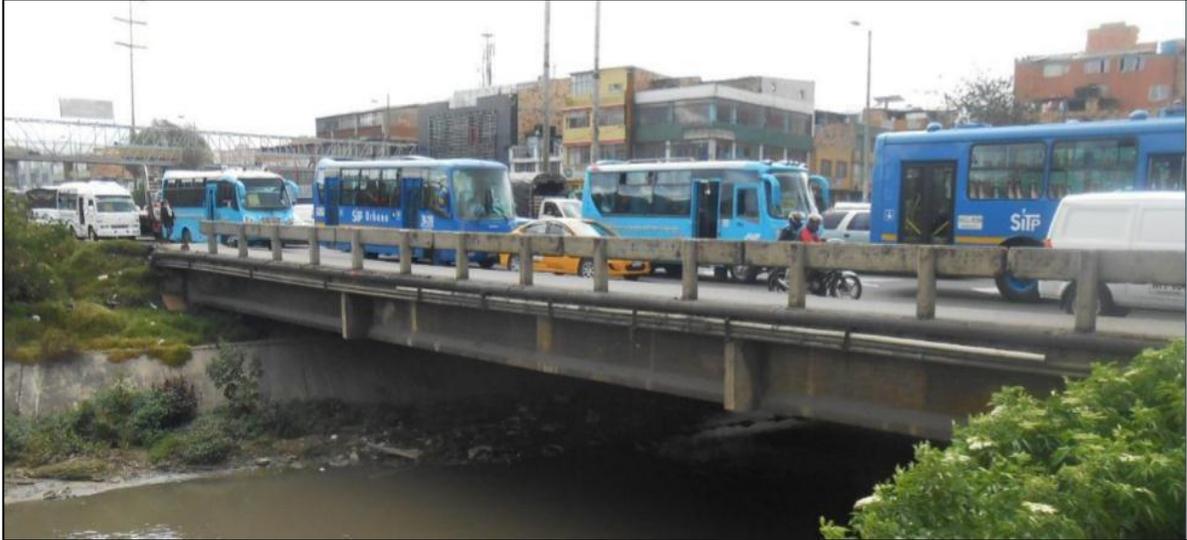
- Av. del Congreso Eucarístico por CL1 (costado occidental)

En la visita de inspección se encuentra fractura y pérdida de elementos en la barrera del costado suroriental por aparente golpe; fisuras, grietas y baches en junta de dilatación y carpeta de rodadura; fisuras en andén oriental y taludes y exposición de acero en barreras de contención. Se observa materia orgánica en losa, andén y taludes y suciedad y basura en el cauce. Se percibe vibración. Se aprecia suciedad, humedad y eflorescencia en vigas, riostras y tablero; desportillamiento y exposición de acero en el tablero y materia orgánica en el sistema de drenaje. No se tuvo acceso a la parte inferior del puente, por lo cual se califican solo los elementos que se pudieron inspeccionar y la parte visible de las riostras intermedias. No tiene juntas.

Una vez efectuada la inspección visual y evaluación del puente, se obtuvo una calificación final de 2,94, lo que indica que en la visita realizada se detectaron daños o deficiencias en los elementos que pudieron ser calificados que pueden comprometer la funcionalidad o estabilidad de la estructura, por lo cual se recomienda realizar una inspección más detallada de los elementos que la componen efectuando ensayos de laboratorio específicos que suministren las características y propiedades de los materiales, para un posterior estudio de vulnerabilidad sísmica y reforzamiento estructural.

Este puente se encuentra priorizado para mantenimiento vigencia 2016.

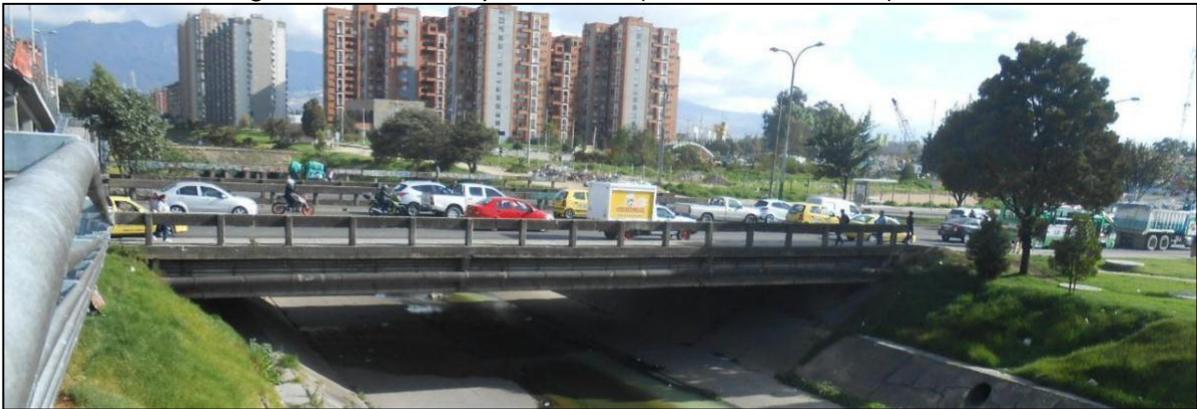
- Av. del Congreso Eucarístico por CL 22A (costado occidental)

La estructura inspeccionada presenta humedad y eflorescencia en losa, vigas, riostras y estribo accesible. Se encuentran fisuras, grietas y desportillamiento en barreras de contención, bordillo y andén. Se observa materia orgánica en vigas, estribos y andén. Se aprecia exposición de acero en barreras y bordillo. Se presentan fisuras y baches en la carpeta de rodadura. Se percibe vibración. No se tuvo acceso a la zona inferior del puente del costado norte por presencia de habitantes de la calle, por lo cual algunos elementos no se pudieron inspeccionar ni calificar.

Una vez efectuada la inspección visual y evaluación del puente, se obtuvo una calificación final de 2,61, lo que indica que en la visita realizada se detectaron daños o deficiencias en los elementos que pudieron ser calificados que pueden comprometer la funcionalidad o estabilidad de la estructura, por lo cual se recomienda realizar una inspección más detallada de los elementos que la componen efectuando ensayos de laboratorio específicos que suministren las características y propiedades de los materiales, para un posterior estudio de vulnerabilidad sísmica y reforzamiento estructural que permita determinar si es necesaria la rehabilitación o el reemplazo de la estructura existente.

Esta estructura se encuentra priorizada para mantenimiento vigencia 2016

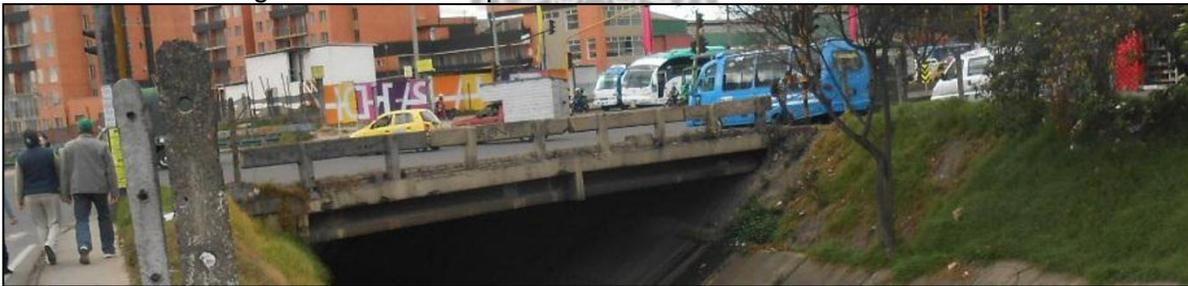
- Av. Del Congreso Eucarístico por Av. Montes

Se identifica paso de tubería de red eléctrica, la carpeta de rodadura cuenta con sistema de drenaje. Se encontró humedad, materia orgánica, eflorescencia, desportillamiento y exposición de acero de refuerzo en losa, humedad y eflorescencia en vigas, las barandas presentan desportillamiento, fisuras, grietas y en el costado occidental se presenta fractura y desplazamiento de tramo de baranda por aparente impacto.

Se observan baches, fisuras y grietas en carpeta de rodadura que no cuenta con señalización horizontal, el andén presenta fisuras, grietas y desportillamiento, la riostra

Una vez efectuada la inspección visual y evaluación del puente, se obtuvo una calificación final de 2,57, lo que indica que en la visita realizada se detectaron daños o deficiencias en los elementos que pudieron ser calificados que pueden comprometer la funcionalidad o estabilidad de la estructura, por lo cual se recomienda realizar una inspección más detallada de los elementos que la componen efectuando ensayos de laboratorio específicos que suministren las características y propiedades de los materiales, para un posterior estudio de vulnerabilidad sísmica y reforzamiento estructural que permita determinar si es necesaria la rehabilitación o el reemplazo de la estructura existente.

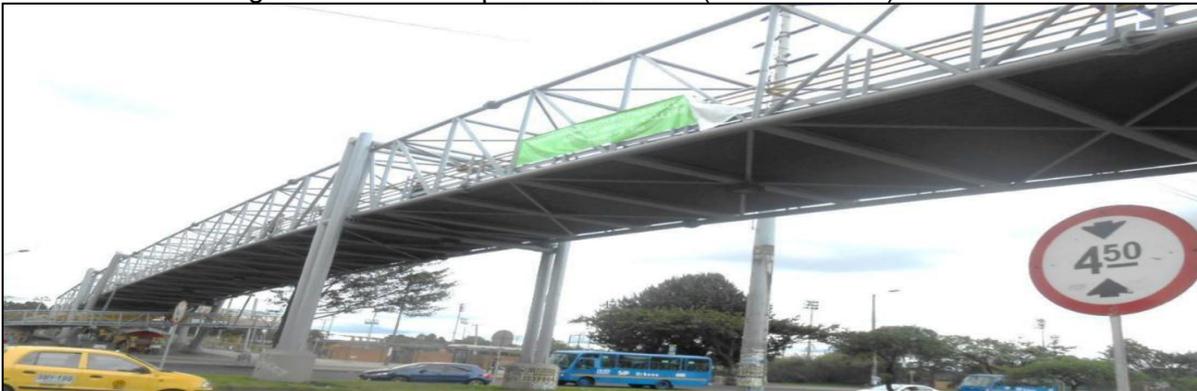
- Av. del Congreso Eucarístico por Av. Pablo VI (costado norte)

En la visita de inspección se encontró corrosión y humedad en steel deck costado occidental; apoyos en costado occidental y oriental con materia orgánica. La estructura tiene mantenimiento reciente y buen estado general.

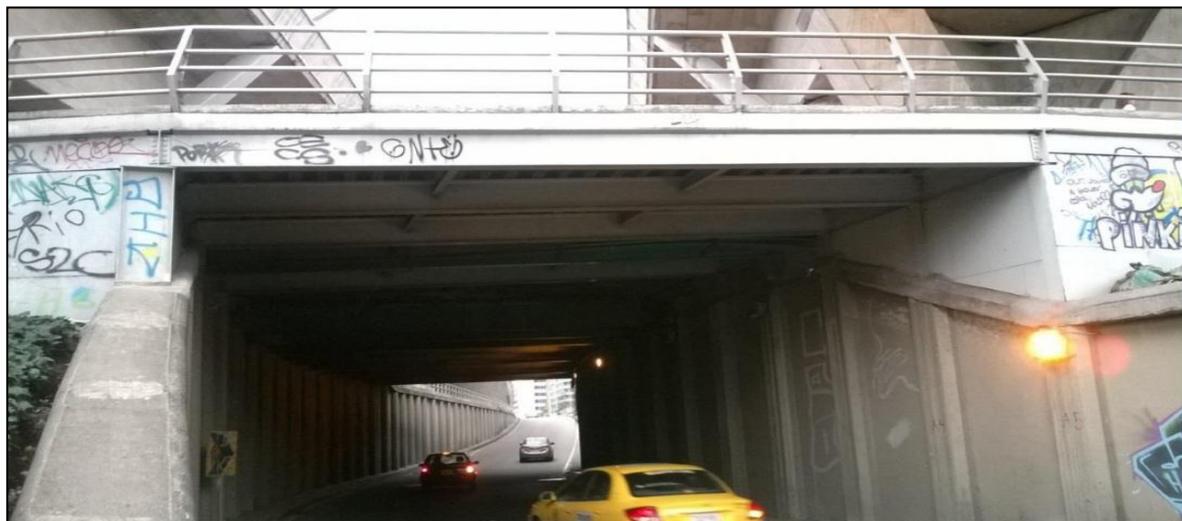
Av. Paseo Del Country por Av. Carlos Lleras Restrepo (costado occidental)

En la inspección realizada no fue posible el acceso a la cimentación, por lo que algunos elementos estructurales no pudieron ser calificados. La estructura en concreto presenta alta humedad y eflorescencias en tablero y vigas de concreto. Se presenta fisuración por cortante en la viga M del puente. Se observa infiltración en las juntas de las losas de concreto que conforman el tablero del puente en concreto. Hay desportillamiento en las vigas y la platina de la junta norte se encuentra doblada.

Una vez realizada la inspección visual del puente, se obtuvo una calificación final de 2,78, por lo cual se recomienda la inspección más detallada de los elementos que lo componen realizando ensayos de laboratorio específicos que suministren las características y propiedades de los materiales, para un posterior estudio de vulnerabilidad sísmica y reforzamiento estructural si se requiriera.

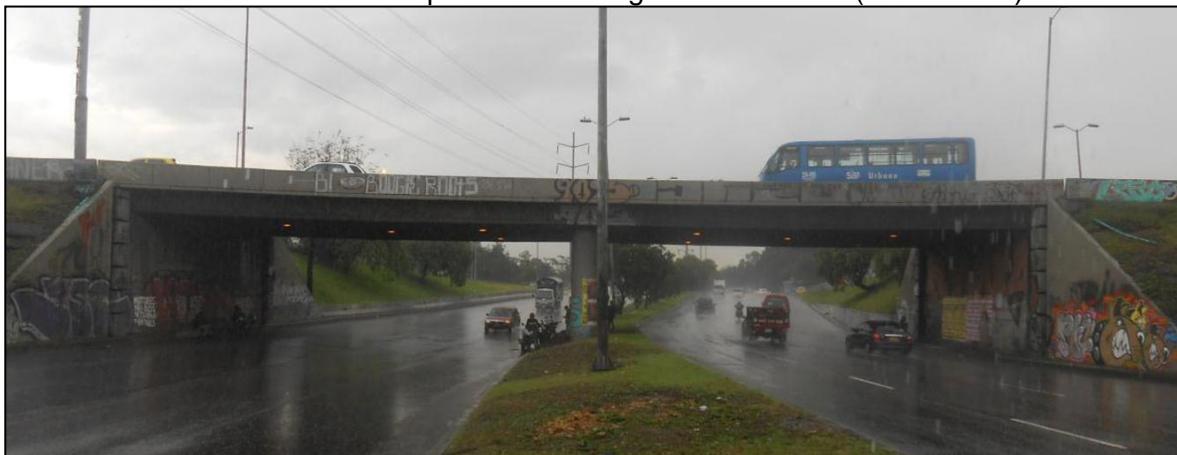
- Av. José Celestino Mutis por Av. del Congreso Eucarístico (costado sur)

En la visita de inspección se encontró materia orgánica, humedad y eflorescencia en muros, aparente asentamiento de terraplén de acceso, infiltración de agua por juntas de dilatación, fisura, desportillamiento y agrietamiento en juntas, se evidenció baches y segregación de asfalto en carpeta de rodadura, fisuras y desportillamiento en barreras del terraplén.

Una vez efectuada la inspección visual y evaluación del puente, se obtuvo una calificación final de 2,60, lo que indica que en la visita realizada se detectaron daños o deficiencias en los elementos que pudieron ser calificados que comprometan su funcionamiento, sin embargo, se recomienda realizar una inspección más detallada que involucre ensayos de laboratorio para determinar el estado real de la estructura y el mantenimiento para garantizar su estabilidad y funcionalidad.

Este puente se encuentra priorizado para mantenimiento vigencia 2016.

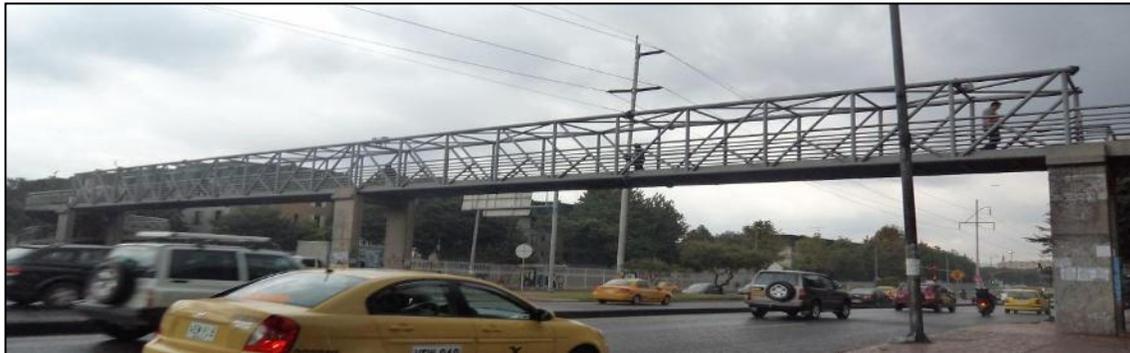
- Av. del Congreso Eucarístico por CL 76^a

En la visita de inspección se encontró corrosión y humedad en steel deck occidental. La estructura tiene mantenimiento reciente y buen estado general.

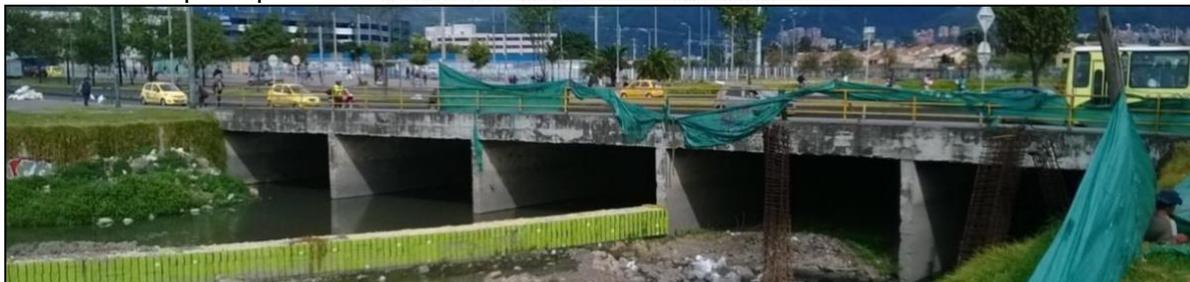
- Av. España por CL 90

En la inspección realizada, se observa desportillamiento en vigas de borde. La carpeta de rodadura se encuentra el mal estado presenta fisuramiento y grietas. El acceso a la parte inferior del puente no fue posible, se evidencia presencia de habitantes de la calle.

Una vez realizada la inspección visual del puente, se obtuvo una calificación final de 2,77, por lo cual se recomienda la inspección más detallada de los elementos que lo componen realizando ensayos de laboratorio específicos que suministren las características y propiedades de los materiales, para un posterior estudio de vulnerabilidad sísmica y reforzamiento estructural si se requiriera.

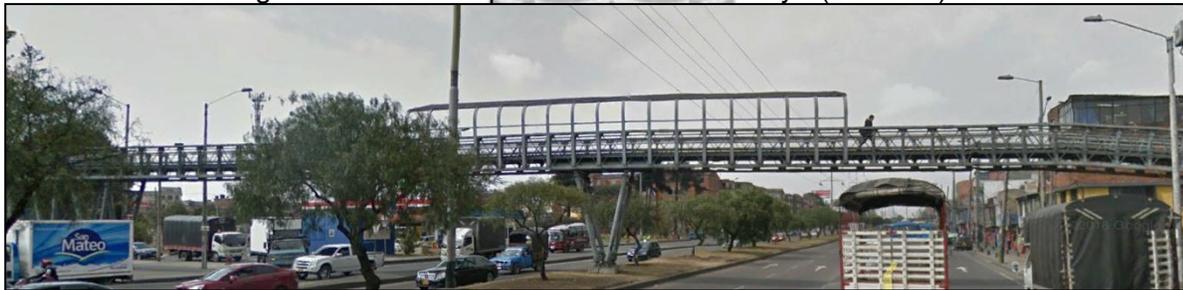
- Av. Del Congreso Eucarístico por Av. Primero de mayo (Cl 22sur)

En la inspección realizada se observa Presencia de óxido en vigas, platinas de conexión y soldaduras, hormigueros en pedestales y peladuras en barandas.

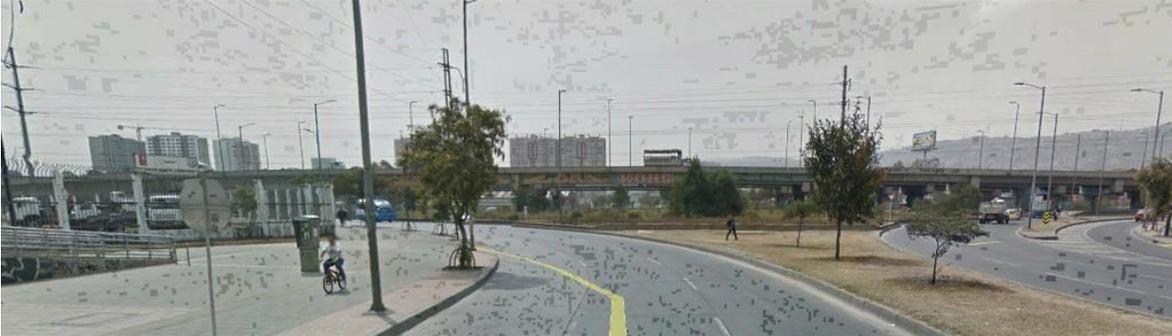
Ilustración 140 Puente existente Autopista Sur por Avenida Villavicencio

De acuerdo a la visita realizada se encontraron los siguientes aspectos: * Desportillamiento y fisuras en barreras de contención, ausencia de barrera costado Nor-Occidental.

- Humedad en viga cabezal y losa eje 3, algunas fisuras en viga cabezal
- Se evidencian quemas y acumulación de basura en estribos y pilas.
- Junta costado oriental con fisuramiento.
- Junta costado occidental con pérdida de elemento elastomérico.
- Presencia de habitantes de la calle.
- Materia orgánica en muro de terraplén.
- Av. Primero de Mayo por Av. del Congreso Eucarístico

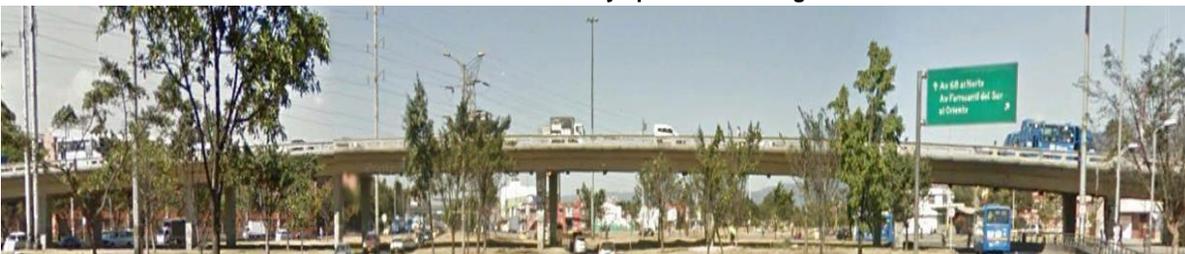
Ilustración 141 Puente existente Av. Primero de Mayo por Av. del Congreso Eucarístico

Se evidencia estalactitas losa entre ejes 0 y 1, ejes 2 y 3 y ejes 7 y 8, sello de grietas con inyección en voladizo, losa, viga cajón, junta eje 0 y 9 calzada norte y losa de aproximación costado noroccidental; aparente aplastamiento de neopreno con agrietamiento en esquina superior de pila 3B, con desportillamiento en zona superior de pila 7B y 8B y viga cabezal eje 7B, segregación de concreto andén costado suroccidental, humedad en base de pila 3A, 2B, 7A y 7B, barrera de contención costado suroccidental y nororiental, voladizo localizada entre ejes 1 y 2 costado nororiental y suroccidental y zona inferior de juntas eje 0 y 9 y muros de cerramiento; suciedad por polución en barrera de contención central; desportillamiento con exposición y oxidación de acero en voladizo zona inferior de junta eje 0 costado nororiental, muro de cerramiento costado suroriental y eflorescencia localizada en voladizo entre ejes 8 y 9 costado oriental. Se visualiza segregación de asfalto en terraplén calzada norte costado suroriental y noroccidental y carpeta de rodadura de puente, piel de cocodrilo en losa de aproximación calzada sur costado suroriental y terraplenes ambas calzadas, fisuración en bloque en losa de aproximación calzada norte costado suroriental, grietas longitudinales y
