**REALIZAR LA ESTRUCTURACIÓN TÉCNICA Y FINANCIERA
DE LA EXTENSIÓN DE LA PLMB-TRAMO 1 HASTA EL
SECTOR DE LA CALLE 100, DE ACUERDO CON LAS
DEFINICIONES ESTABLECIDAS EN EL CONTRATO DE
CONCESIÓN NO. 163 DE 2019**

ESTRUCTURAS EXISTENTES

Documento No. EPLMB-EML-E6-EST-0002_R0

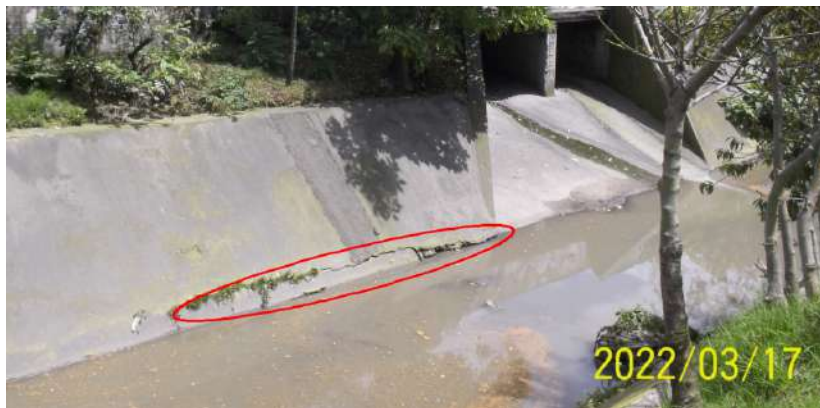
Figura 99. Box culvert estación Virrey costado occidental, fisuras en las placas laterales del canal

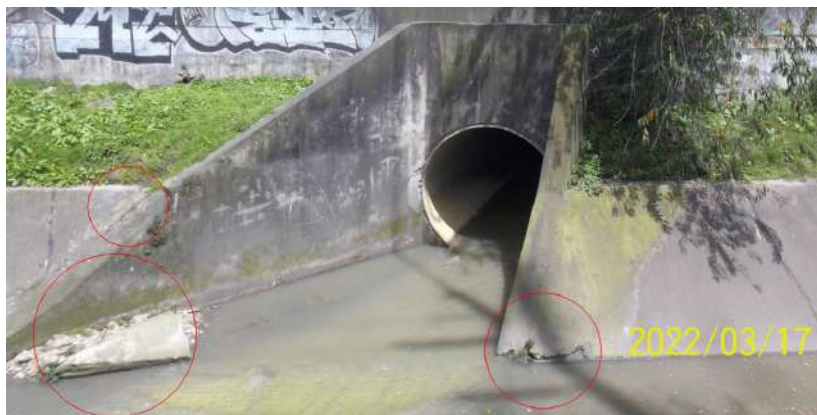
Figura 100. Box culvert estación Virrey costado occidental, fisuras en el cabezal del canal

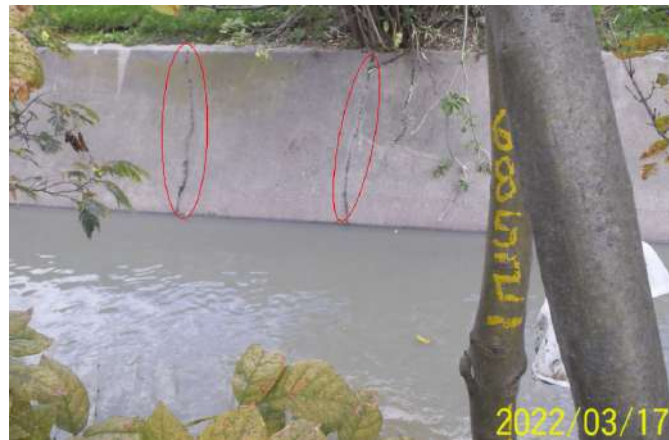
Figura 102. Box culvert estación Virrey costado occidental, fisuras en las placas laterales del canal

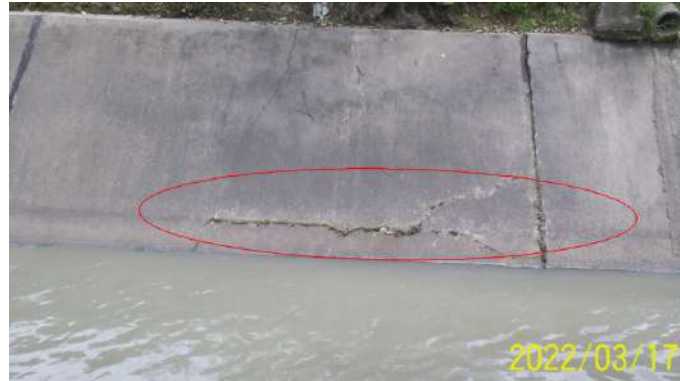
Figura 103. Box culvert estación Virrey costado occidental, fisuras en las placas laterales del canal
